В.Г. ТАРАНОВ, д-р техн. наук

ОСНОВАНИЯ И ФУНДАМЕНТЫ ПРИ ЗЕМЛЕТРЯСЕНИИ

Приведены сведения о параметрах землетрясения, разрушениях надземных конструкций и, что особенно важно, результаты обследований зданий, возведенных на прогрессивных типах фундаментов.

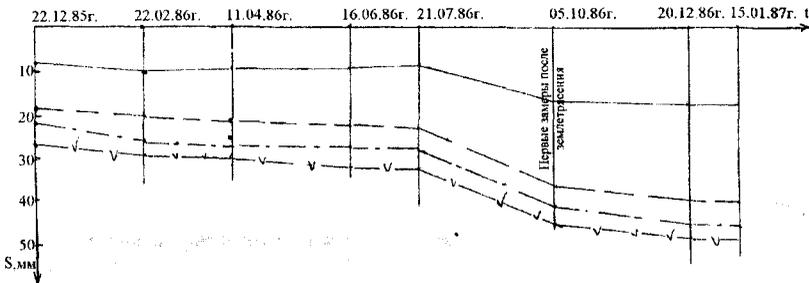
Рис.3 – Зависимость "осадка - время"

мента окончания строительства. Геодезические измерения проводили по четырем угловым кощольным маркам-реперам, заложенным в плане с учетом жесткой конструктивной схемы здания. На рис.3 приведен график "осадка-время", который можно разделить на два участка: первый – осадки до землетрясения, второй – осадки после землетрясения. Из графика видно, что, по-видимому, во время землетрясения имела место неравномерная осадка, а после осадки в целом были равномерные и крен здания остался постоянным. Следует отметить, что данный случай является одним из немногих, когда удалось зафиксировать приращения осадок вследствие землетрясения. Это в очередной раз показывает необходимость инструментального наблюдения за ответственными объектами, расположенными в сейсмических районах.
