В.С.ШМУКЛЕР, д-р техн. наук, М.Д.ПОМАЗАН

ОЦЕНКА НАДЕЖНОСТИ ЖЕЛЕЗОБЕТОННЫХ МОНОЛИТНЫХ ОБЛЕГЧЁННЫХ ПЕРЕКРЫТИЙ

Рассматривается монолитное железобетонное облегчённое перекрытие. Экспериментально оценивается его надёжность.

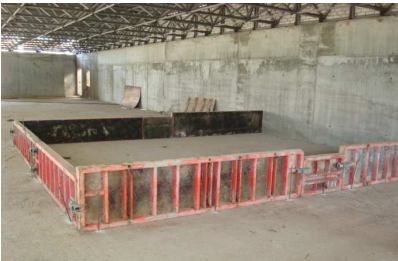
Рис.2 – Натурные испытания монолитного коробчатого перекрытия:

а – установленные борта бассейна из щитов опалубки Peri; б – обозначенные трещины на нижней полке; в – общий вид испытаний; г – бассейн с набранной водой.

Последовательность. Вначале были проведены испытания полосовой нагрузкой (600 кг/м^2) [1]. При этом, ширина бассейна равнялась шагу внутренних рёбер (750 мм), а бассейн располагался таким образом, чтобы его центральная продольная ось совпала с осью ребра.

Длина бассейна равнялась величине пролёта и бассейн располагался в пролёте для того, чтобы исключить разгружающее влияние консоли. Однако, в силу распределяющей способности перекрытия, т.е. данная нагрузка передавалась на соседние рёбра, перемещения не превысили одного миллиметра. В связи с чем, было принято решение о проведении испытания целой ячейки. Ширина бассейна, в этом случае, составила 6 м . Бассейн располагался, как и ранее в пролёте таким образом, чтобы его края совпали с осями колонн (рис.2). Вода подавалась ступенями по 100 кг/м^2 до набора нагрузки 500 кг/м^2 . Далее нагрузка была оставлена на 1 месяц для проведения длительных испытаний.
