## **ИССЛЕДОВАНИЕ НЕСИММЕТРИЧНО АРМИРОВАННОЙ БАЛКИ ИЗ КЛЕЕНОЙ ДРЕВЕСИНЫ НАТУРНЫХ РАЗМЕРОВ**

Приведены результаты испытаний натуральных дощатоклеевых балок пролетом 4,5 м и сечением 140 x 600 мм, которые армировались в нижней грани арматурным стержнем класса А500С, диаметром 14 мм. Балки нагружались домкратами грузоподъемностью 20 т в третях пролетов сосредоточенными силами, передающимися через стальные траверсы к верхним фибрам испытываемой балке. Деформации балок фиксировались датчиками активного сопротивления (общим числом около 100 штук), индикаторами часового типа и прогибомерами. По результатам испытаний построены графики деформаций, а также эпюры нормальных и касательных напряжений. Показан характер разрушения балки.

The article presents the results of the experiment on full-scale beam with span 4,5 m and section 140 x 600 mm, which are reinforced with a lower bound of rebar Class А500С, with a diameter of 14 mm. The beams were loaded with 20 tons capacity jacks at the thirds of the spans with concentrated forces, which are transmitted via the steel traverse to the upper fiber of the tested beam. Deformations of the beams were recorded by the indicating gauges and deflectio

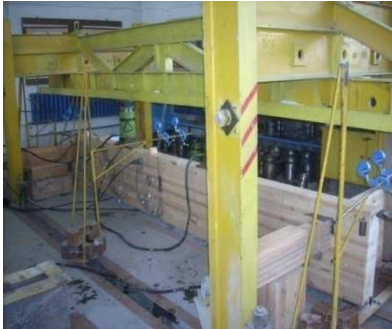
Рис. 1 – Общий вид балки

Некоторая заниженность процента армирования объяснялась рядом технологических трудностей при выемки пазов для укладки арматурных стержней. Общий вид балки перед испытанием представлен на рис. 1, а торец балки с арматурным стержнем на рис. 2.

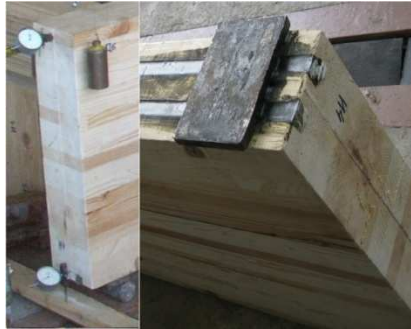
Рис. 2 – Торец балки

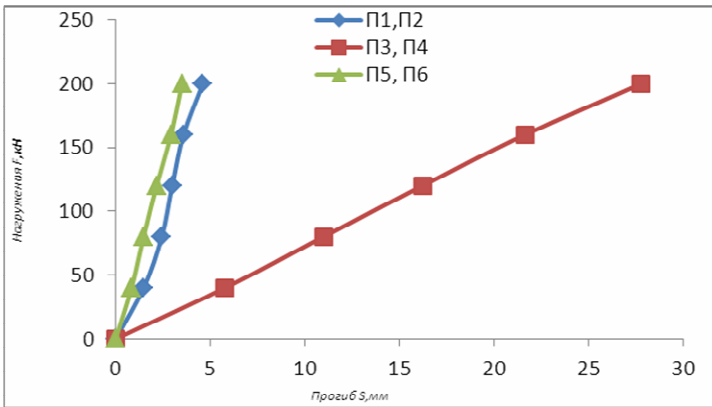
Рис. 4 – Прогибы в середине балки и деформация на опорах

Обработка показаний измерительной аппаратуры позволила построить графики прогибов балки, представленные на рис. 4.

Следует отметить, что по сравнению с неармированной балкой разрушающая нагрузка увеличилась примерно на 23%. По соответствующим этапам нагружения прогибы снизились на 18÷26% и примерно в таких же соотношениях снизились максимальные значения нормальных и касательных напряжений. Общий вид модели после испытания представлен на рис. 6.

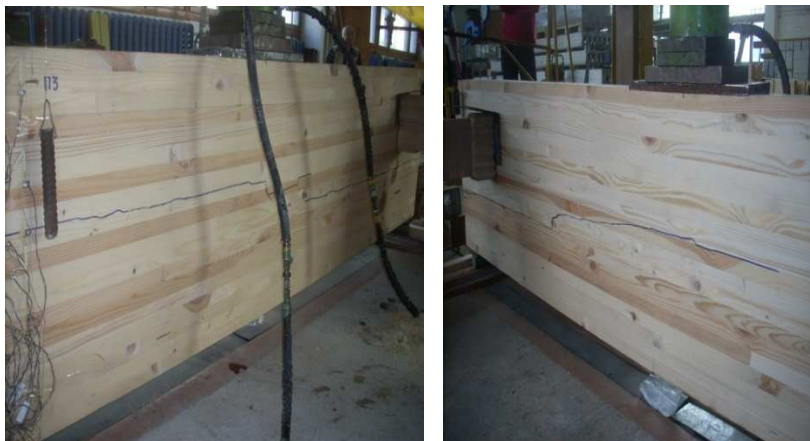
Рис. 6 – Общий вид модели после испытания

Разрушение армированной балки произошло от скалывания в зоне несколько ниже положения нейтральной оси. Разрушение сопровождалось громким хлопком при нагрузке 23,1 т.

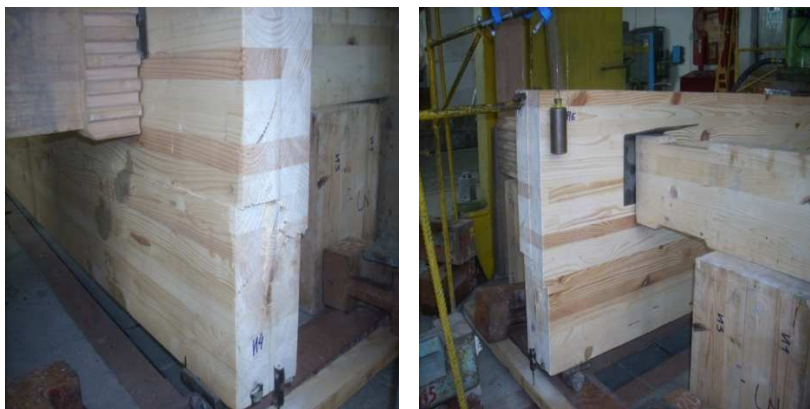
Рис. 7 – Разрушения торцов балки

На рис. 7 показаны разрушения торцов балки после проведенного эксперимента.
