В.Г.ТАРАНОВ, д-р техн. наук

Харьковская государственная академия городского хозяйства

## ОПЫТ ОПЕРАТИВНОГО РЕАГИРОВАНИЯ НА ПОСЛЕДСТВИЯ ЗЕМЛЕТРЯСЕНИЯ

Описывается мероприятие по ликвидации последствий землетрясения.

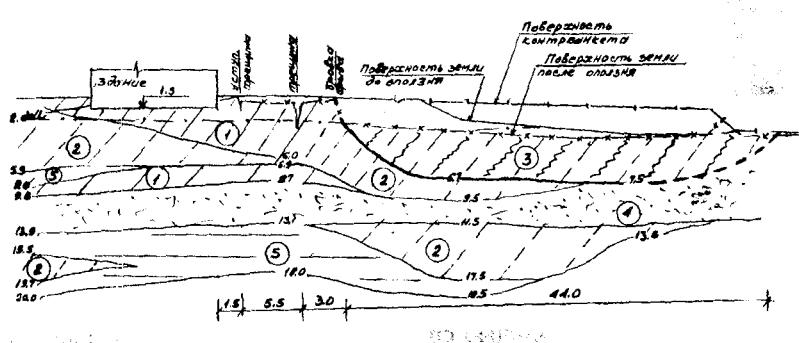
Грунты основания плиты до глубины 20 м представлены слоистой толщей четвертичных аллювиально-делювиальных супесей и суглинков, мелкозернистых и пылеватых песков, и глин; в верхней части разреза до глубины 6-7 м преобладают супеси (см. рис.2). Уровень подземных вод в период изысканий располагался на глубине около 4 м (за период шестилетней эксплуатации здания уровень поднялся до 2 м). В соответствии с [1] грунтовые условия отнесены к третьей категории по сейсмическим свойствам, площадка оценена как 8-балльная.

Рис.2 – Грунтовые условия и схема оползня

По предположению ПНИИИСа "формирование оползня в районе дома в значительной мере связано с кратковременным разжижением малоплотных водонасыщенных супесчаных и песчаных грунтов под воздействием землетрясения".

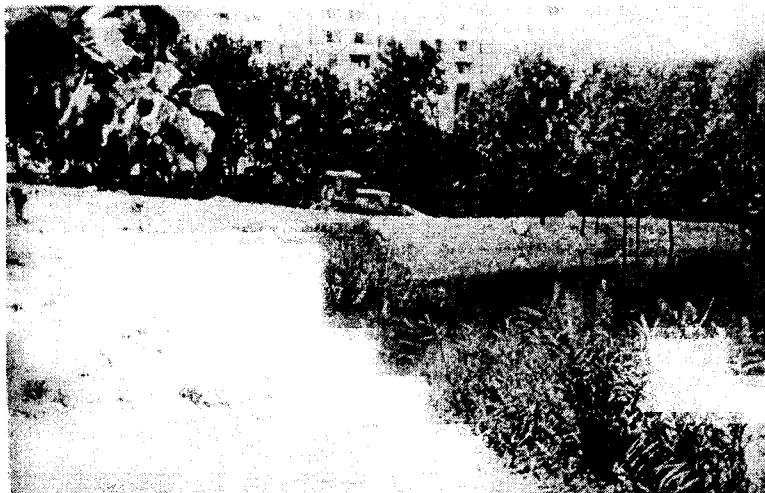
Рис.3 – Устройство контрбанкета

Учитывая социально-экономический аспект и техническое состояние здания, было принято решение о немедленном устройстве контрбанкета на оползневом участке. Последний возводили из послойно уплотняемых щебня и бутового камня (1 этап) в районе языка оползня (в озере) и из суглинков в остальной части. Работы по 1 этапу были выполнены в период 1-6.09.86г. (см. рис.3). Изыскания и расчеты устойчивости склона, а также сейсмостойкости здания вели параллельно с возведением контрбанкета, что позволило выполнить комплекс укрепительных мероприятий в сжатые сроки.
