ПРИНЦИПИ РЕНОВАЦІЇ ВІЙСЬКОВОЇ АРХІТЕКТУРНОЇ СПАДЩИНИ: УКРАЇНСЬКИЙ ТА ЗАКОРДОННИЙ ДОСВІД

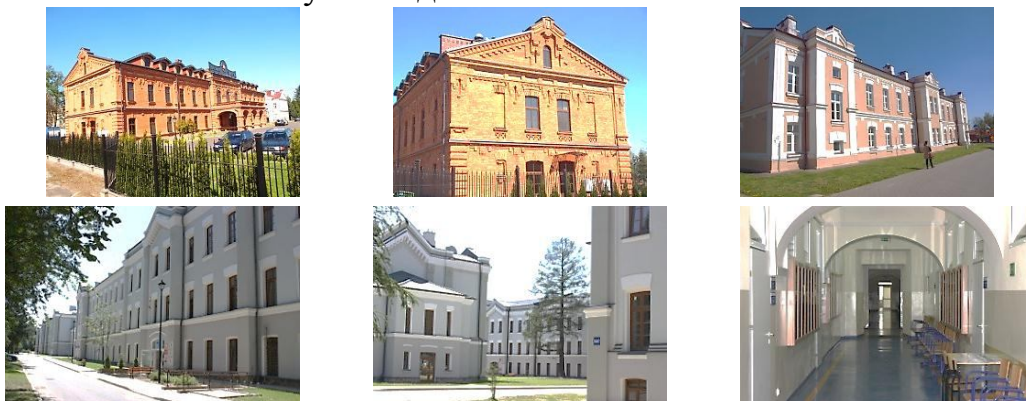
*Рисунок 1 – Приклади реконструкції гарнізонних комплексів у Польщі:
зверху – Гарнізонний комплекс 7 полку уланів ольвінопольських у м. Грубешів;
знизу – Гарнізонний комплекс 31 Алексеєвського полку у м. Скерневіце*

Казарми у Грубешові (Польща), що було збудовано у 1903 – 1906 рр. за наказом Миколи II для потреб 7 полку уланів ольвіопольських, реконструювались згідно сучасних вимог і потреб військових: частину з них було утеплено, поштукатурено та пофарбовано. Хоча основні елементи декору фасадів були збережені (фронти, пілястри, замкові камені над вікнами), проте дрібніші фрагменти втрачені (орнаменти на карнизах та фризах, фронтонах). У іншій частині будівель був збережений первинний зовнішній вигляд: розчищена цегляна кладка, відновлений оригінальний колір, елементи декору. Також було відреставровано дерев'яні вікна, двері або замінено пошкоджені на нові, металеву ковку тощо. Хорошим є стан гарнізонного комплексу у м. Скерневіце, Польща, збудованого для 31 Алексєєвського полку. Його було відремонтовано та переобладнано для Державного вищого професійного училища.

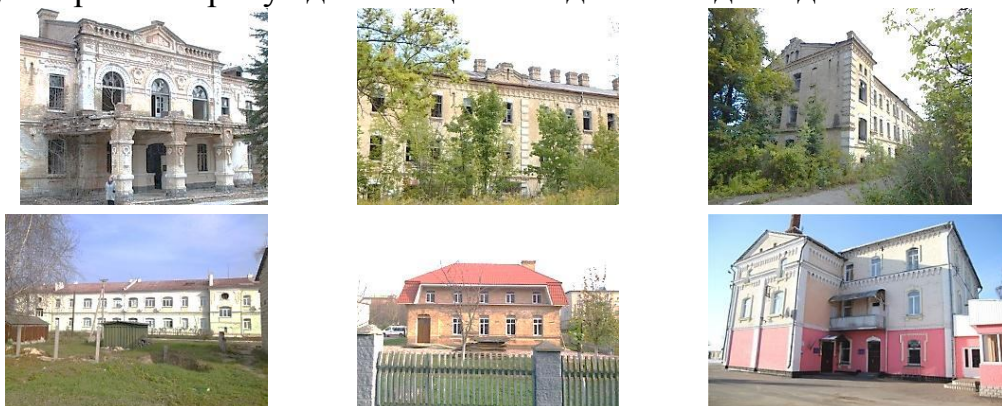
*Рисунок 2 – Приклади реновації фасадів гарнізонних будівель Волині:
зверху – Гарнізонний комплекс у с. Білокриниця Кременецького району Тернопільської області;
знизу – Гарнізонний комплекс у м. Дубно Рівненської області*

Український досвід реконструкції та реновації військових гарнізонних комплексів є незначним і не досить позитивним. Основних та в окремих випадках кардинальних змін та трансформацій зазнали фасади будівель, що вплинуло на їхній стилістичний та естетичний вигляд (у містах Рівне, Острог, Дубно). Основна трансформація, що присутня практично у 95 відсотках гарнізонів – пофарбування стін фасадів. У більшості підібрано кольори близькі до кольору цегли, проте є приклади застосування абсолютно несумісних кольорів (рожевий, світло-зелений тощо). Другий вид трансформації – обшивка фасадів рекламними пластиковими щитами або новітніми матеріалами (стінові алюмінієві сандвіч-панелі). Цей засіб використовується на стінах магазинів або інших громадських закладів, розташованих на перших поверхах будівель. Третій – добудова приміщень або елементів, що не відповідає стилістиці будівлі. Як приклад, облаштування вхідного ганку до магазину із застосуванням колон з балюстрадами та портика у класицистичному стилі.

Перелічені трансформації фасадів знищують їх первісний вигляд, архітектурно-історичну цінність та естетичну привабливість. Тому робота у цьому напрямі потребує деталізації та подальших досліджень.
