ВІДНОВЛЕННЯ ХЛАДОЕФЕКТИВНОСТІ ОГОРОДЖУВАЛЬНИХ КОНСТРУКЦІЙ ПРОМИСЛОВИХ ХОЛОДИЛЬНИКІВ

Дослідження причин руйнування зовнішніх огорожувальних конструкцій виконане на прикладі промислового холодильника, що побудований за типовим проектом серії №494 «Промышленные холодильники емкостью 16000т» (Гипрохолод. Министерство торговли СССР 1958г.), що знаходиться на території ТОВ «ХЛАДОПРОМ» у м. Харків[6].

RESTORATION OF COOLING EFFICIENCY OF INDUSTRIAL REFRIGERATOR CONSTRUCTIONS

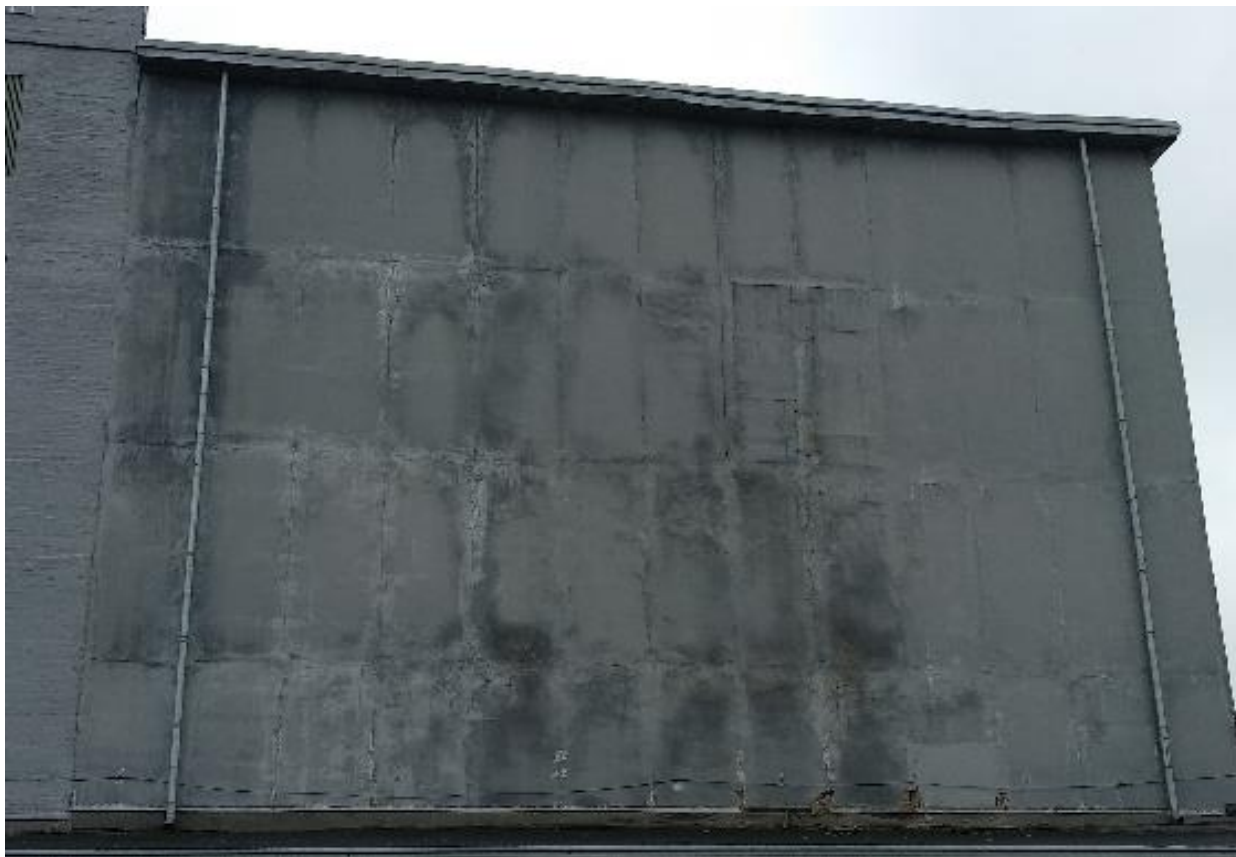
Рис. 1. Замокання вирячених стінових панелей

В ході обстеження було виявлено випинання стінових панелей в окремих ділянках (Рис. 1).

Враховуючи зниження теплотехнічних показників матеріалів утеплення можна зробити висновок, що точка роси на даний час знаходиться в товщі стінових панелей, а не в утеплювачі [10]. Це призвело до корозії арматури стінових панелей та зниженню опору пасивному тиску вітру, що спровокувало випинання панелей. Також варто зазначити, що температура стінових панелей протягом доби носить знакозмінний характер (тепла пора року), що призвело до додаткового їх руйнування.

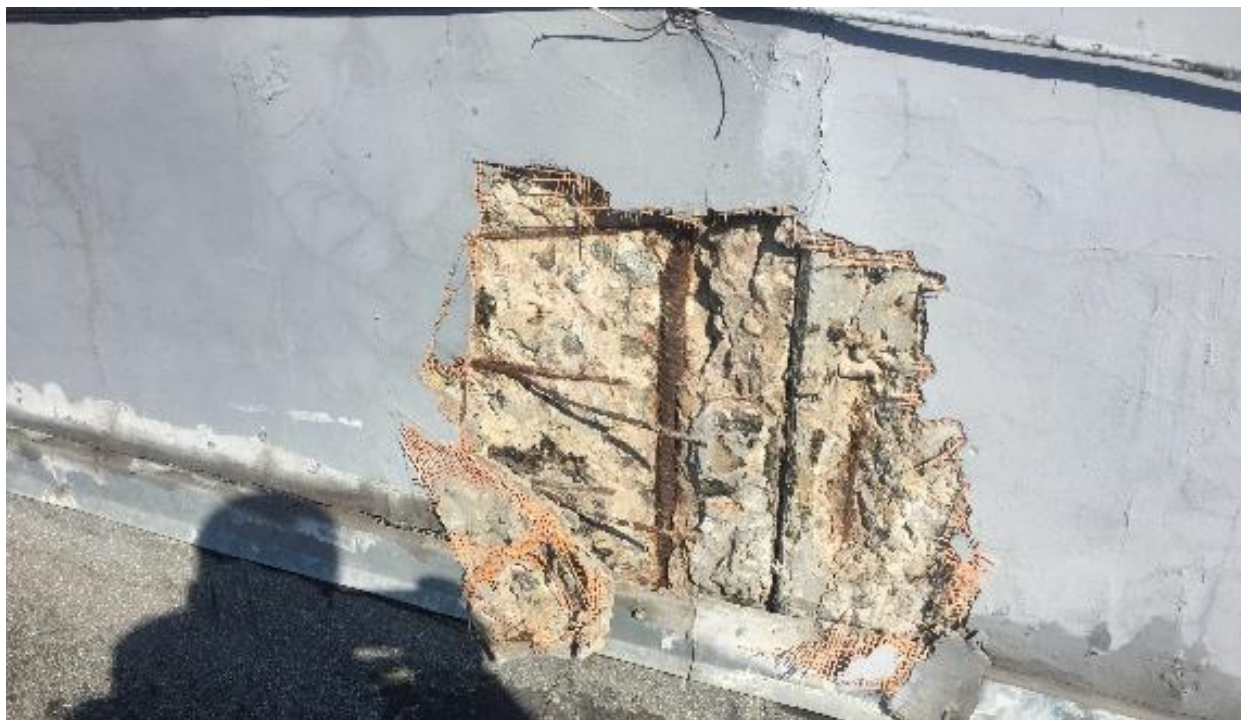
Рис. 2. Стан армування плитної та ребристої частини стінової панелі

Армування панелі: плитна частина – пласка сітка з арматури Ø6A240С, чарунка 150мм; ребра мають армування у вигляді каркаса з робочою арматурою Ø20A400С.

При детальному обстеженні панелей зафіксовано, що залишкова площа перетину армування панелі становить 25-40% від проектних величин (Рис. 2).
