О.М. Шаповалов, В.Я. Жиляков, А.В. Пилипенко

Харківський національний університет міського господарства імені О.М. Бекетова, Україна

ВИКОРИСТАННЯ ЗАЛИШКОВОГО РЕСУРСУ СТАЛЕЗАЛІЗОБЕТОННОГО ПЕРЕКРИТТЯ ПІСЛЯ ПОЖЕЖІ

USE OF RESIDUAL LIFE OF REINFORCED CONCRETE FLOOR AFTER FIRE

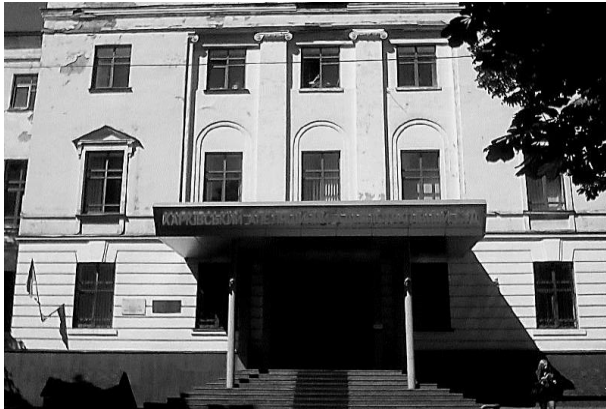
Рис.1. Загальний вигляд будівлі апеляційного адміністративного суду

Ця будівля є пам'яткою архітектури місцевого значення, початковий рік її будівництва 1850-1852. Цільове призначення двоповерхової будови було спочатку для духовної семінарії. Потім ця будова змінювалась в конструктивному відношенні, надбудовувалась, розширювалась, подовжувалась, змінювалось також використання існуючих приміщень.

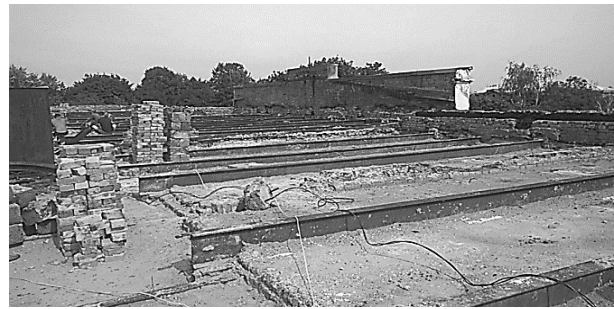
Рис.2. Загальний вигляд горіщного перекриття після розчищення

На ньому чітко видні двотаврові балки та монолітні плити, які разом складають сталезалізобетонне перекриття. Конструктивне рішення перекриття до виникнення пожежі приведені на рис.3.
