**ХАРКІВСЬКИЙ НАЦІОНАЛЬНИЙ УНІВЕРСИТЕТ
МІСЬКОГО ГОСПОДАРСТВА імені О. М. БЕКЕТОВА**

**ЕКСПЕРТНЕ ВИРІШЕННЯ
ПРАКТИЧНИХ ПИТАНЬ
ПРИ ВИКОНАННІ
ІНЖЕНЕРНО-ТРАНСПОРТНИХ
ЕКСПЕРТИЗ**

НАВЧАЛЬНИЙ ПОСІБНИК

**Харків
ХНУМГ ім. О. М. Бекетова
2022**

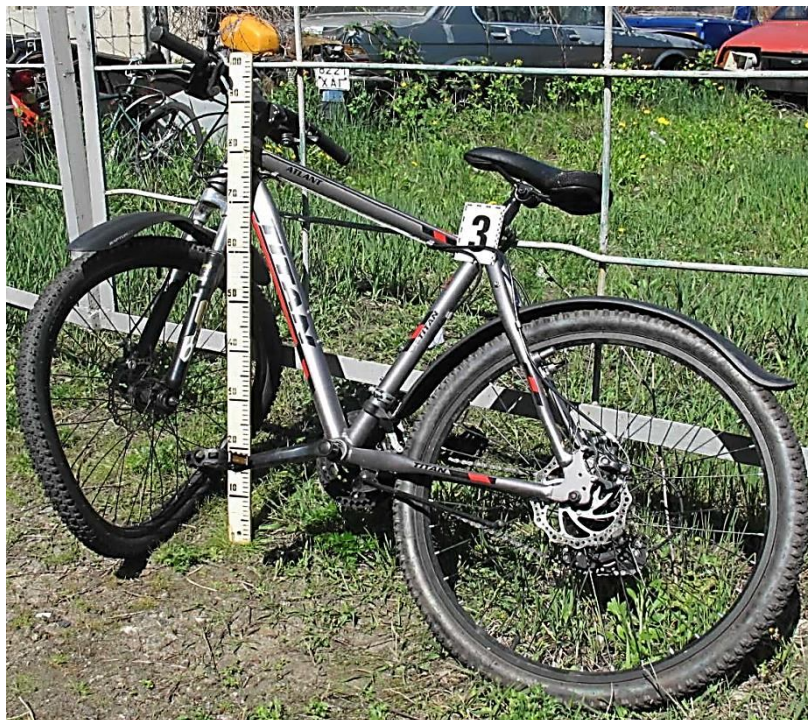
Оглядом велосипеда встановлено, що він має лакофарбове покриття сірого кольору. Зовнішні пошкодження розташовані в передній частині (рис. 3.4).

Рисунок 3.4 – Загальний вигляд пошкодженого велосипеда

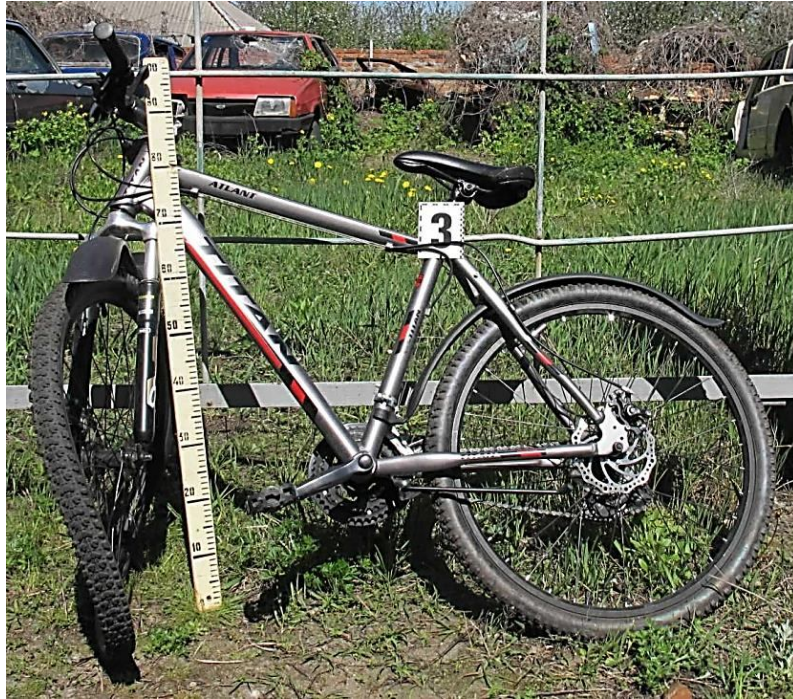
На велосипеді деформований обід переднього колеса та рульова колонка (на рівні нижньої частини рульового стакана рами) у напрямку справа наліво та частково спереду назад (рис. 3.5–3.11):

Рисунок 3.5 – Загальний та детальний вигляди деформацій ободу переднього колеса та рульової колонки (на рівні нижньої частини рульового стакана рами) у напрямку справа наліво

Місце розташування слідів і пошкоджень на велосипеді, що утворилися під час контакту з автомобілем «Шевроле Лачетт», напрямки слідів і вигнутостей частин і деталей дають підставу для висновку про те, що вони утворилися в результаті зовнішнього навантаження спрямованого справа наліво та частково спереду назад.

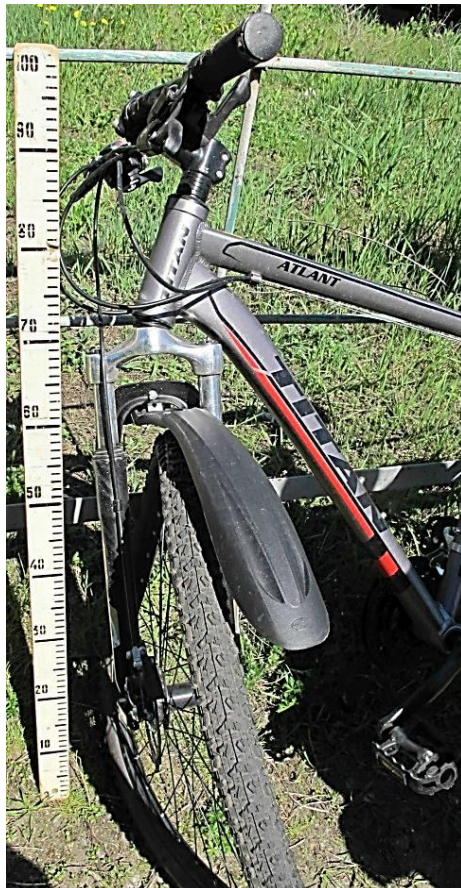
Рисунок 3.6 – Кермо велосипеда звернуто ліворуч, однак троси керування та манетки не пошкоджені

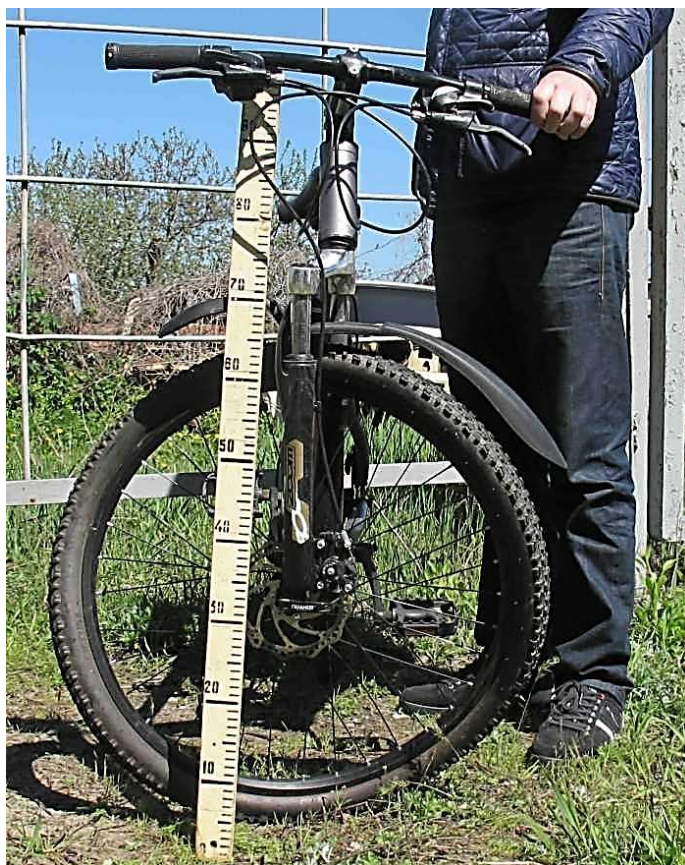
Рисунок 3.7 – Загальний та вузловий вигляди звернутого керма та відсутності пошкоджень манеток та тросів керування

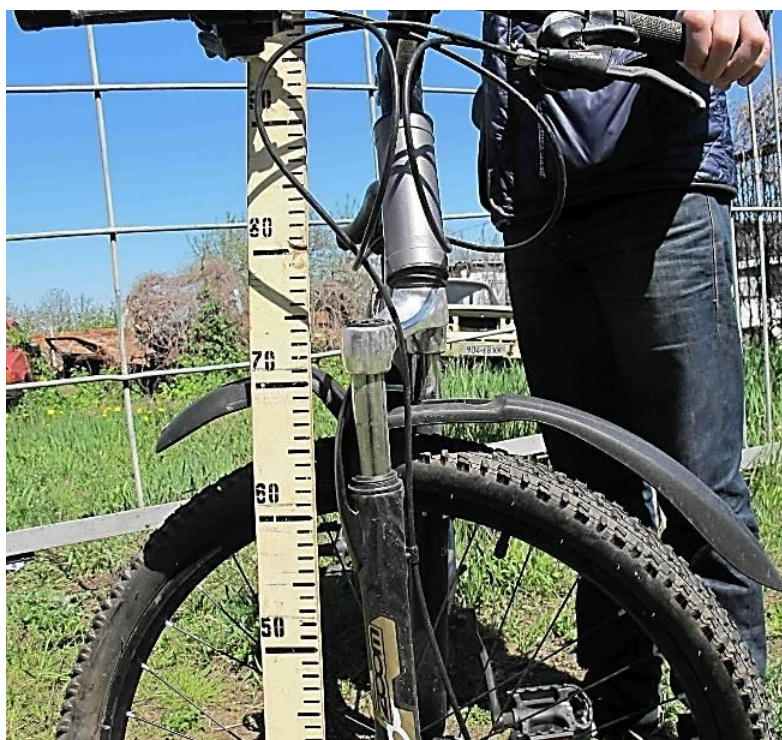
Рисунок 3.8 – На стакані правого пера амортизаційної вилок та правій частині з'єднувального кронштейна наявні подряпини, які розташовуються в передній частині

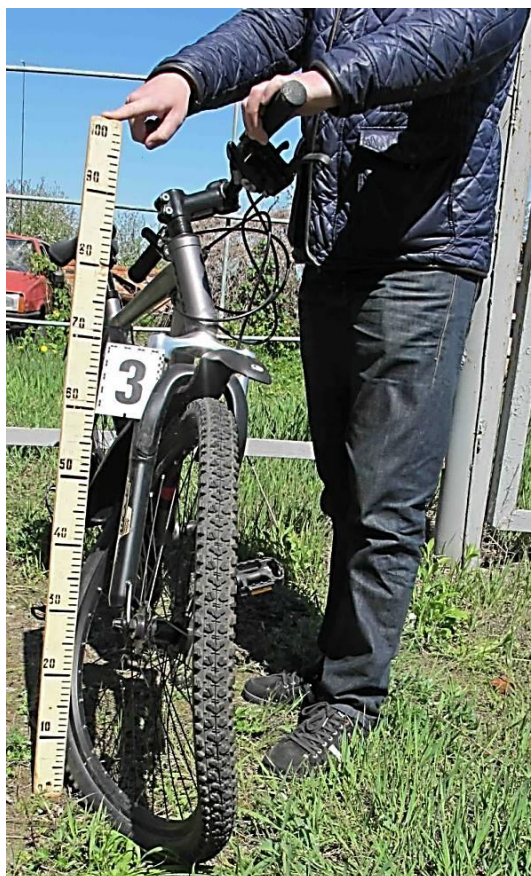
Рисунок 3.9 – Загальний та вузловий вигляди подряпин на стакані правого пера амортизаційної вилки та правій частині з'єднувального кронштейна амортизаційної вилки

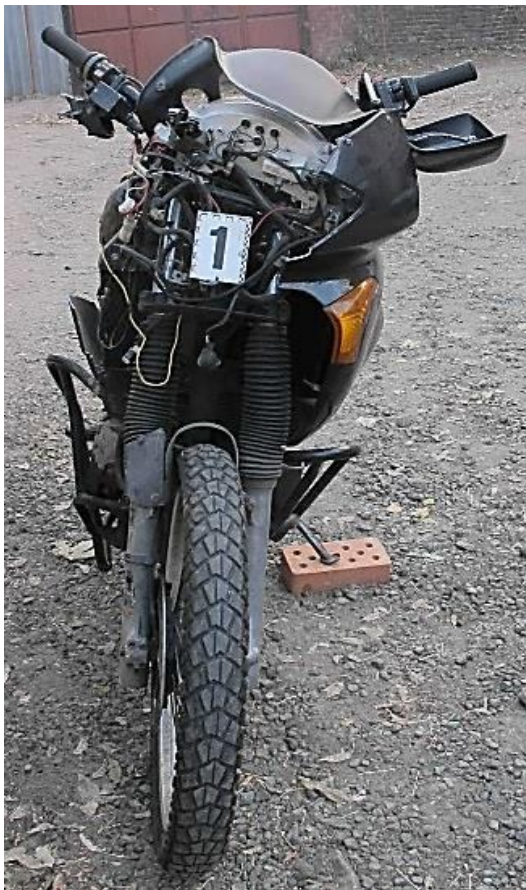
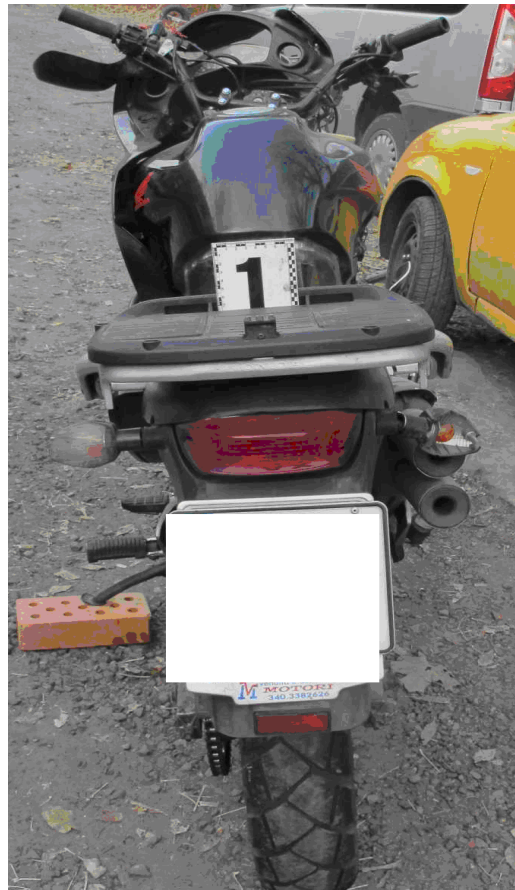
Оглядом мотоцикла «Хонда» встановлено, що він має лакофарбове покриття чорного кольору. Зовнішні пошкодження розташовані в передній та правій бічній частинах (рис. 3.13–3.14):

Рисунок 3.13 – Загальні вигляди спереду (а) та ззаду (б) наданого на дослідження мотоцикла «Хонда»

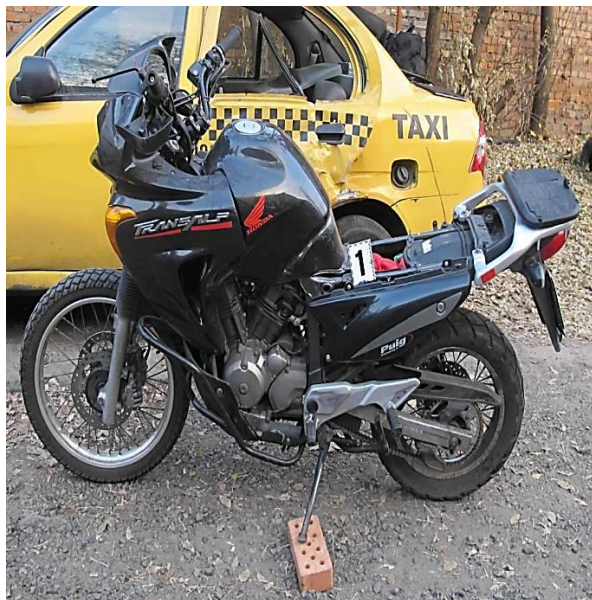
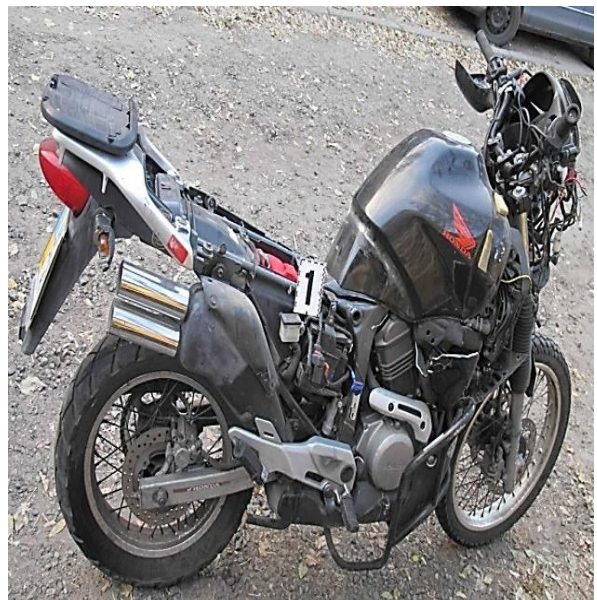
Рисунок 3.14 – Загальні вигляди зліва (а) та справа (б) наданого на дослідження мотоцикла «Хонда»

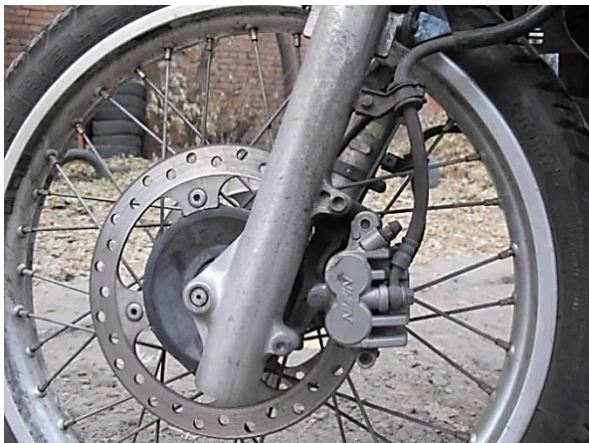
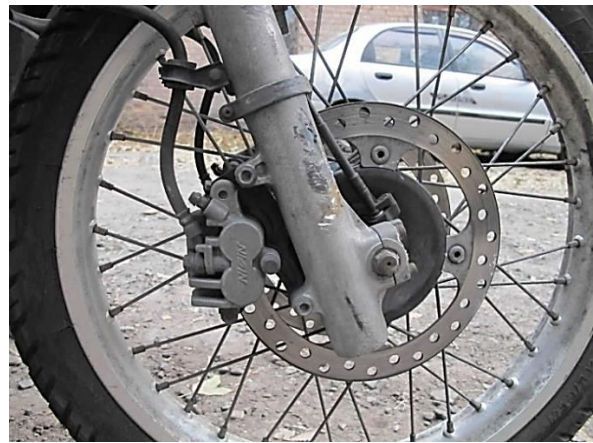
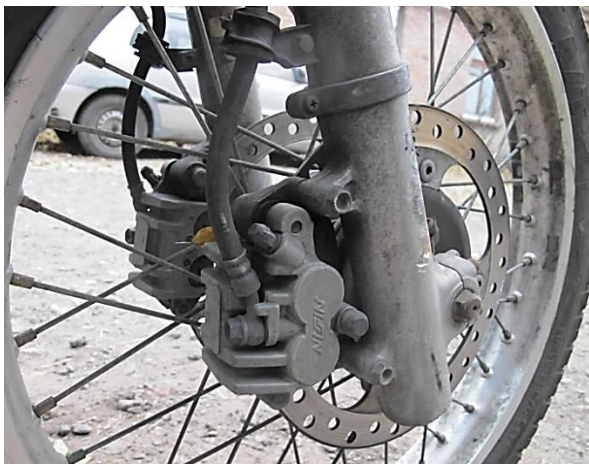
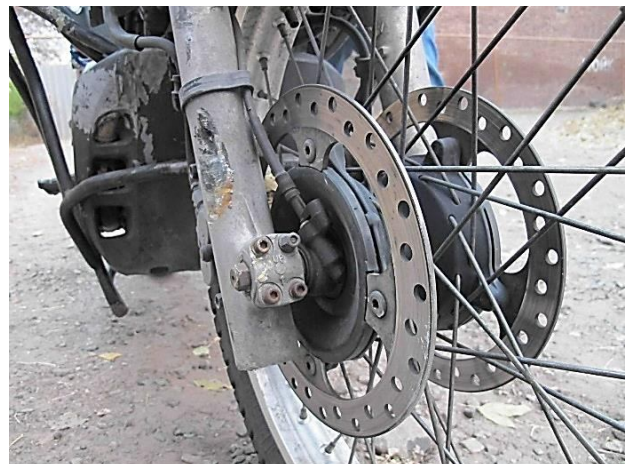
Вузлові вигляди збоку та ззаду дійсного стану правого супорта гальмівного механізму переднього колеса зображені на рисунку 3.19.

Рисунок 3.19 – Вузлові вигляди спереду справа (а) та спереду зліва (б) дійсного стану гальмівних дисків гальмівного механізму переднього колеса

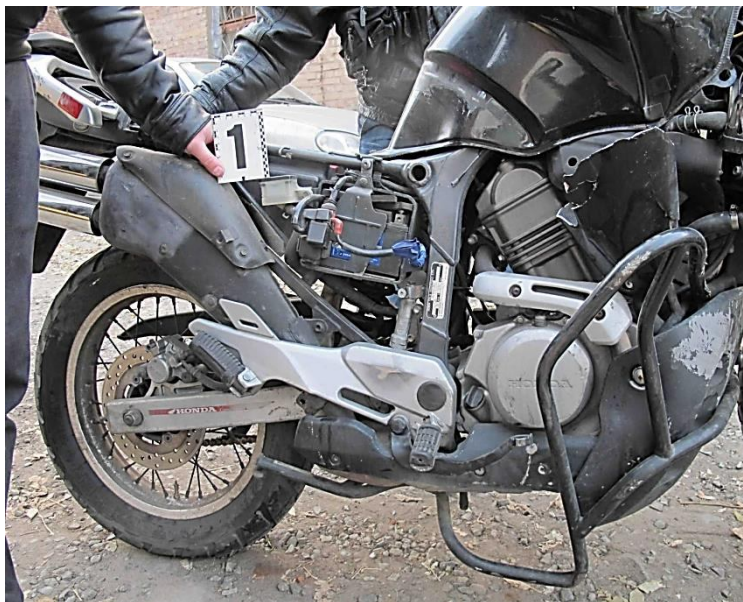
Рисунок 3.20 – Загальний вигляд справа живильного бачка, закріпленого на кронштейні з правого боку рами мотоцикла

Живильний бачок (рис. 3.20–3.21), закріплений на кронштейні з правого боку рами мотоцикла, відповідно (трубопроводами) з'єднаний з гальмівним механізмом заднього колеса. Сліди підтікання гальмівної рідини відсутні.

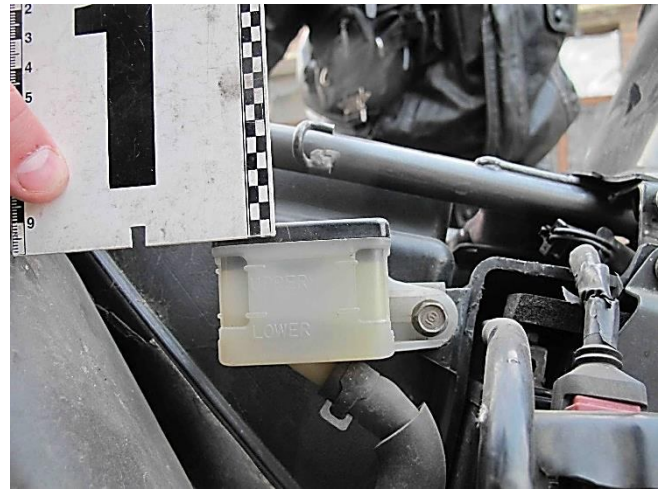
Рисунок 3.21 – Вузловий (а) та детальний (б) вигляди живильного бачка, закріпленого на кронштейні з правого боку рами мотоцикла

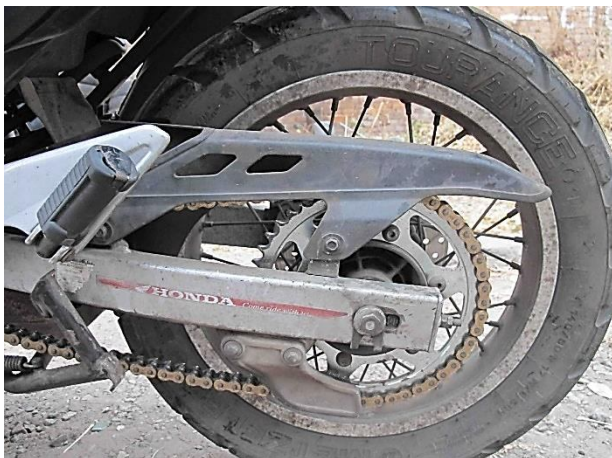
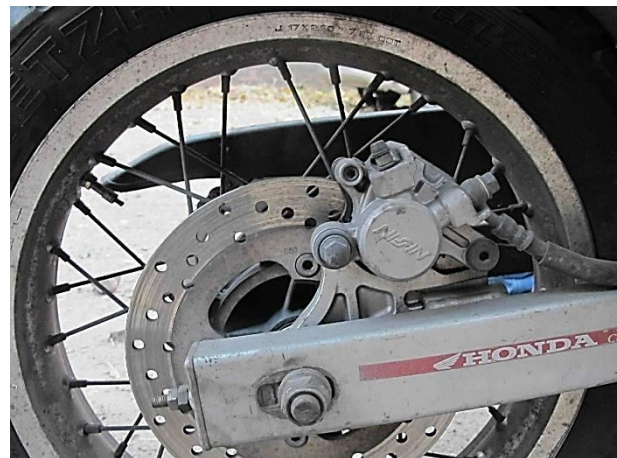
Рисунок 3.22 – Вузлові вигляди збоку відсутності підтікань гальмівної рідини в районі одноциліндрового супорту гальмівного механізму заднього колеса

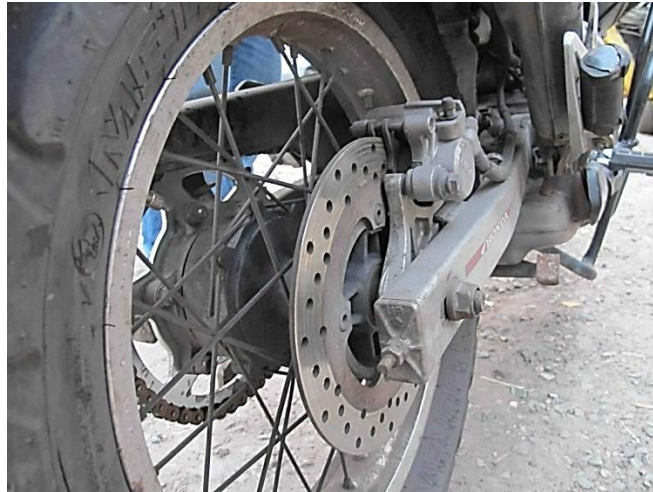
Під час огляду гальмівного механізму заднього колеса було встановлено, що він дискового типу. Однопоршневий супорт гальмівного механізму надійно закріплений у верхній частині правого пера задньої вилки.

Гальмівний диск, діаметром 240 мм та товщиною 4,9 мм (товщина нового – 5 мм), належно закріплений на маточині колеса, не пошкоджений. Робочі поверхні гальмівного диска сухі, чисті, гладкі.

Рисунок 3.23 – Детальний вигляд ззаду справа відсутності підтікань гальмівної рідини в районі одноциліндрового супорту гальмівного механізму заднього колеса

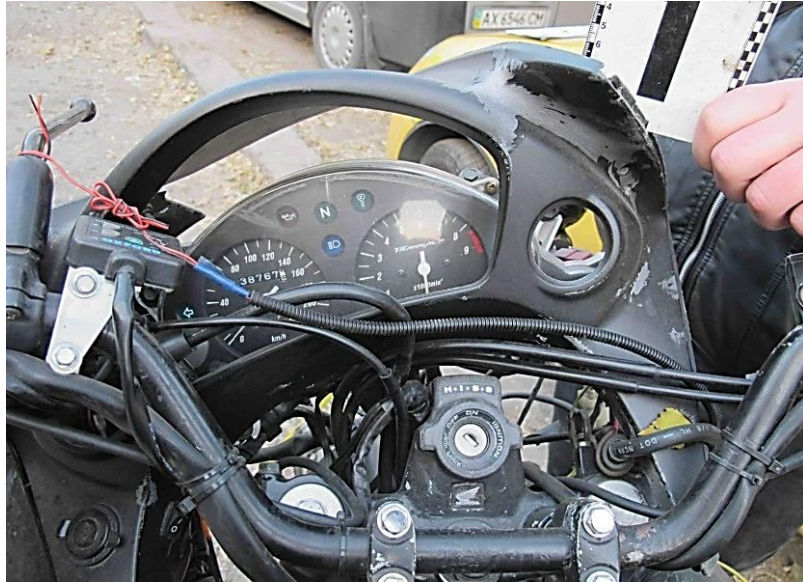
У процесі дослідження рульового керування мотоцикла «Хонда» було встановлено, що кермо надійно (рис. 3.24) та належно закріплено на верхньому мосту (траверсі) передньої вилки. Верхній та нижній траверси передньої вилки не пошкоджені.

Рисунок 3.24 – Детальний вигляд дійсного стану кріплення керма на верхньому траверсі

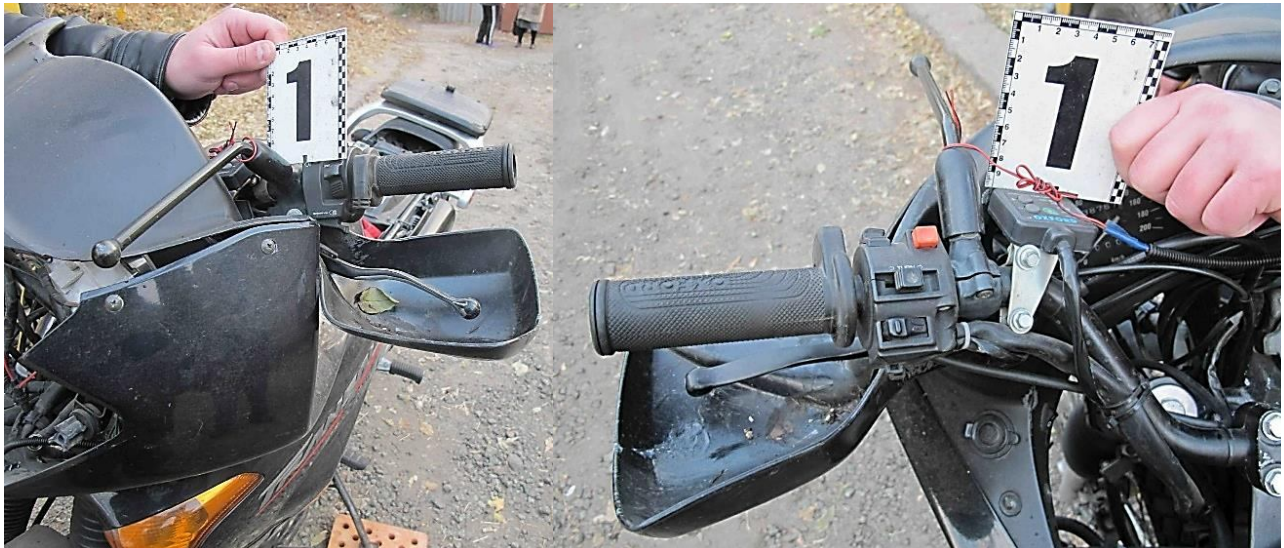
Рисунок 3.25 – Вузлові вигляди спереду та ззаду дійсного стану лівої частини керма

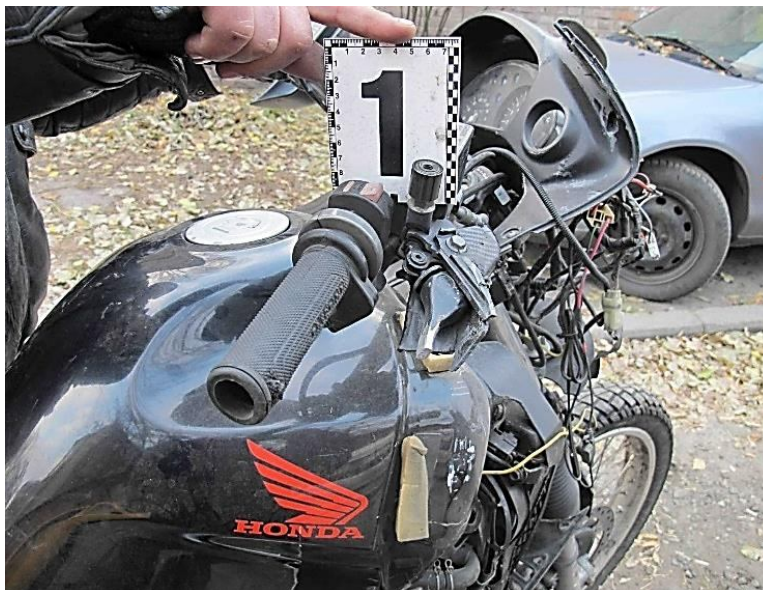
Рисунок 3.26 – Вузловий вигляд збоку та ззаду дійсного стану правої частини керма

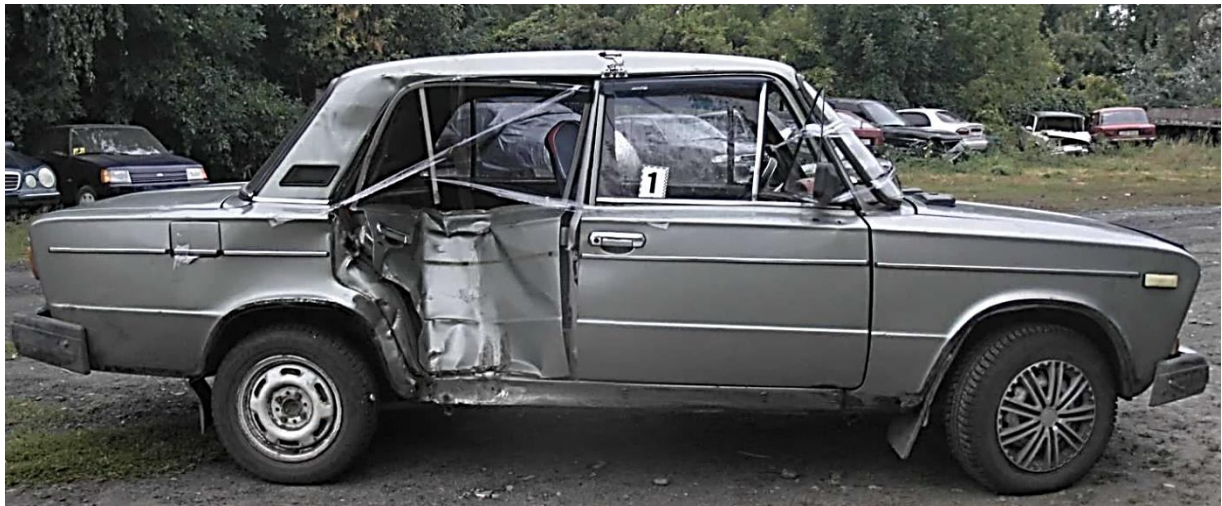
Оглядом автомобіля ВАЗ-2106 було встановлено, що він має лакофарбове покриття сірого кольору. Зовнішні пошкодження розташовані в районі правих задніх дверцят (рис. 3.27–3.29):

Рисунок 3.27 – Загальний вигляд справа наданого на дослідження автомобіля

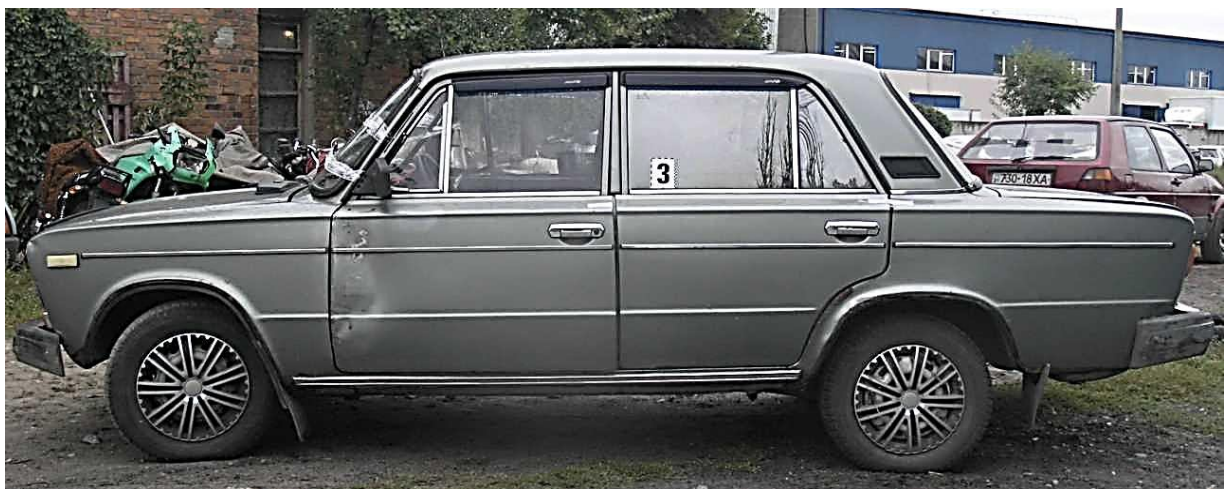
Рисунок 3.28 – Загальний вигляд зліва наданого на дослідження автомобіля

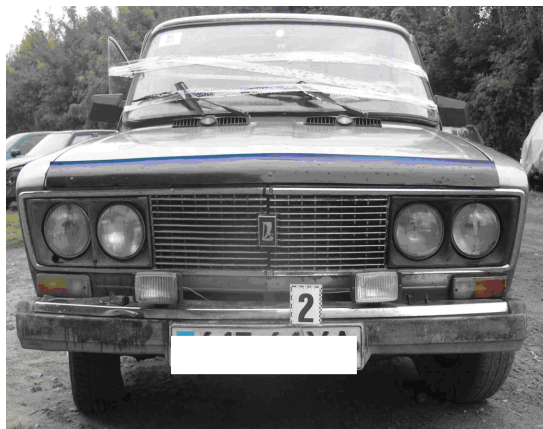
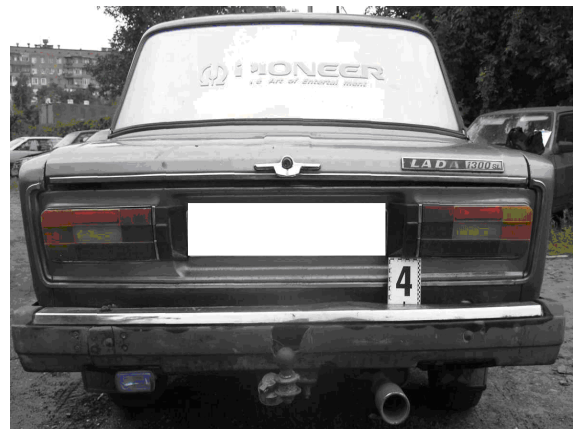
Рисунок 3.29 – Загальний вигляд спереду та ззаду наданого на дослідження автомобіля

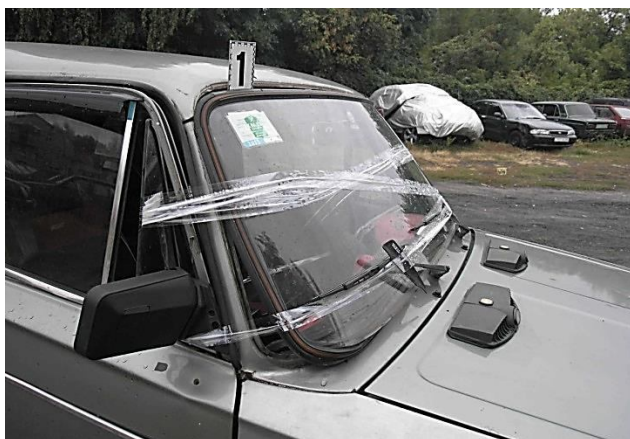
Детальний вигляд спереду пошкодженого кріплення лобового скла автомобіля в районі його правої верхньої частини наведений на рисунках 3.30–3.31.

Рисунок 3.30 – Вузловий вигляд справа пошкодженого кріплення лобового скла автомобіля

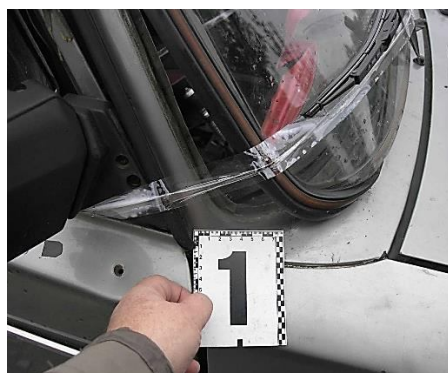
Детальний вигляд спереду пошкодженого кріплення лобового скла автомобіля в районі його правої верхньої частини наведені на рисунку 3.32.

Рисунок 3.32 – Детальний вигляд зліва пошкодженого кріплення лобового скла автомобіля в районі його лівого верхнього кута

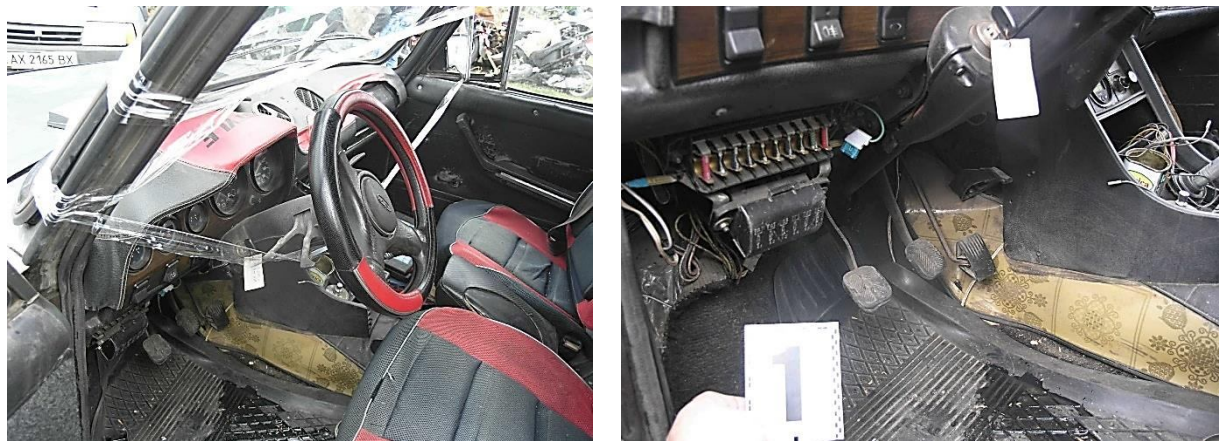
Рисунок 3.34 – Загальний (а) та вузловий (б) вигляди зліва розташування гальмівної педалі. Сліди підтікання гальмівної рідини відсутні

Гальмівна педаль шарнірно сполучена зі штовхальником клапана вакуумного підсилювача. Після дії на неї вона повертається в початкове положення за допомогою відтяжної пружини. У цьому положенні упор педалі упирається в буфер вимикача стоп-сигналу.

Вільний хід гальмівної педалі відповідає нормі – складає близько 4 мм (норма – 3...5 мм, [8], с. 124).

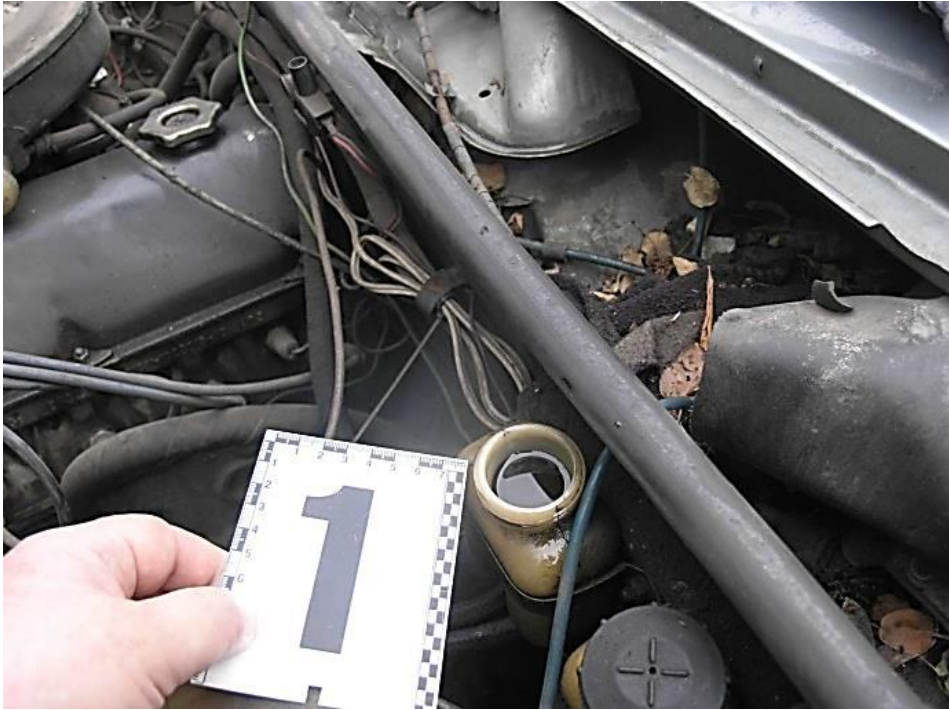
Рисунок 3.35 – Вузловий вигляд наявності гальмівної рідини в бачку головного циліндра

У бачку головного циліндра гальмівна рідина знаходиться на рівні 1,5 см від краю горловини:

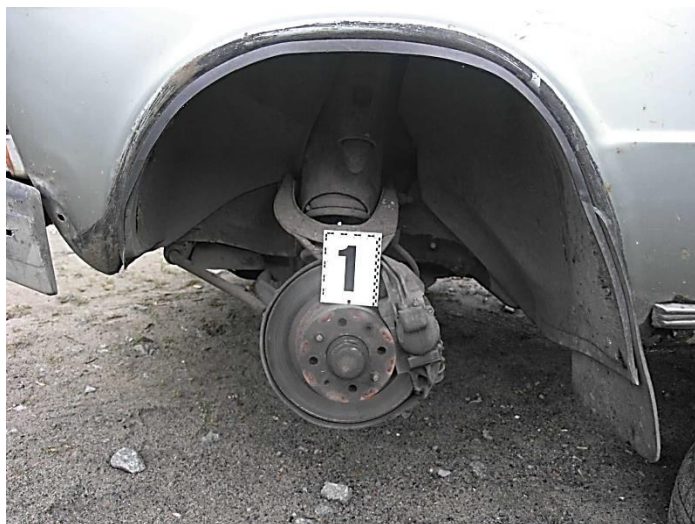
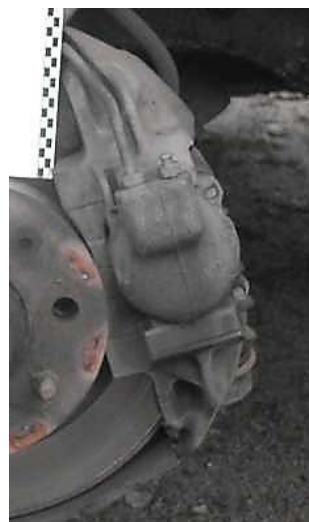
Рисунок 3.36 – Загальний (а) та вузловий (б) вигляди гальмівного механізму лівого переднього колеса

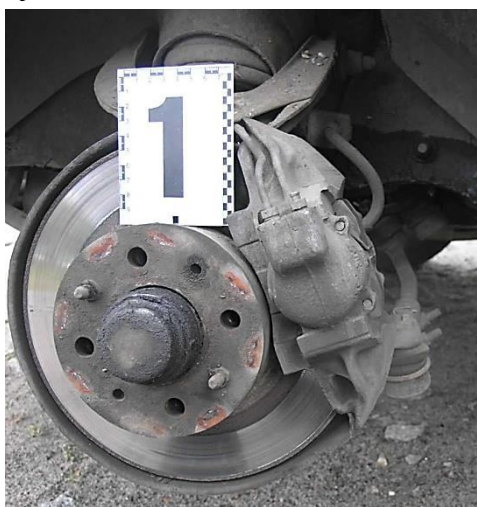
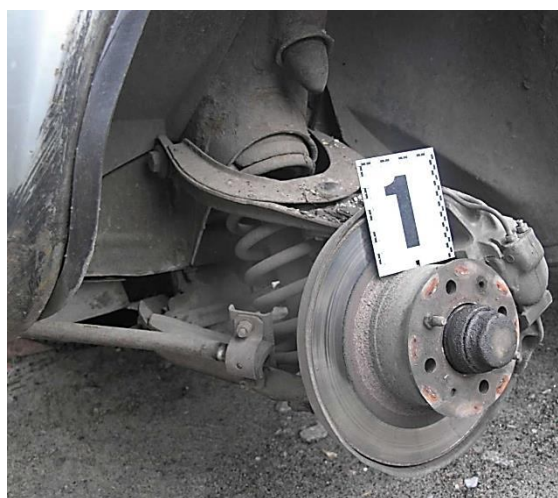
Рисунок 3.37 – Детальні вигляди збоку (а) та спереду (б) дійсного стану гальмівного механізму лівого переднього колеса

Відсутність підтікань гальмівної рідини у вказаному місці наведена на рисунку 3.37

– поверхня гальмівних дисків передніх гальмівних механізмів чиста, суха, блискуча без тріщин і сколів. Товщина гальмівних дисків складає близько 10 мм;

– товщина гальмівних накладок передніх гальмівних механізмів складає близько 6 мм, і знаходиться в допустимих межах (допустима величина складає не менше 1,5 мм, [10], с. 144). Накладки гальмівних колодок сухі, не замаслені;

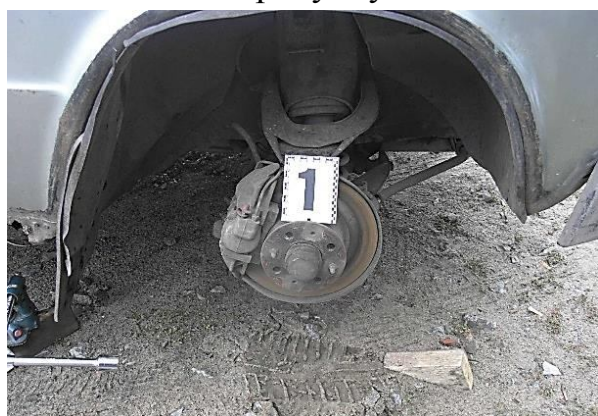
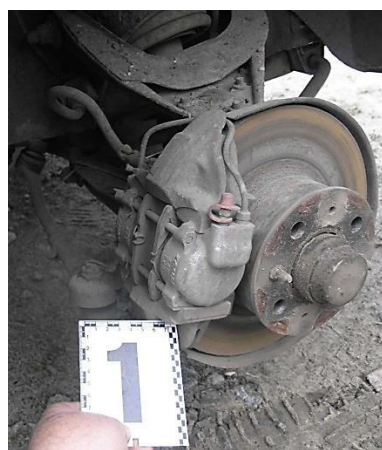
Рисунок 3.39 – Детальний вигляд збоку ззаду гальмівного механізму правого переднього колеса

Детальний вигляд збоку ззаду гальмівного механізму правого переднього колеса та відсутність підтікань гальмівної рідини у вказаному місці подано на рисунку 3.39.

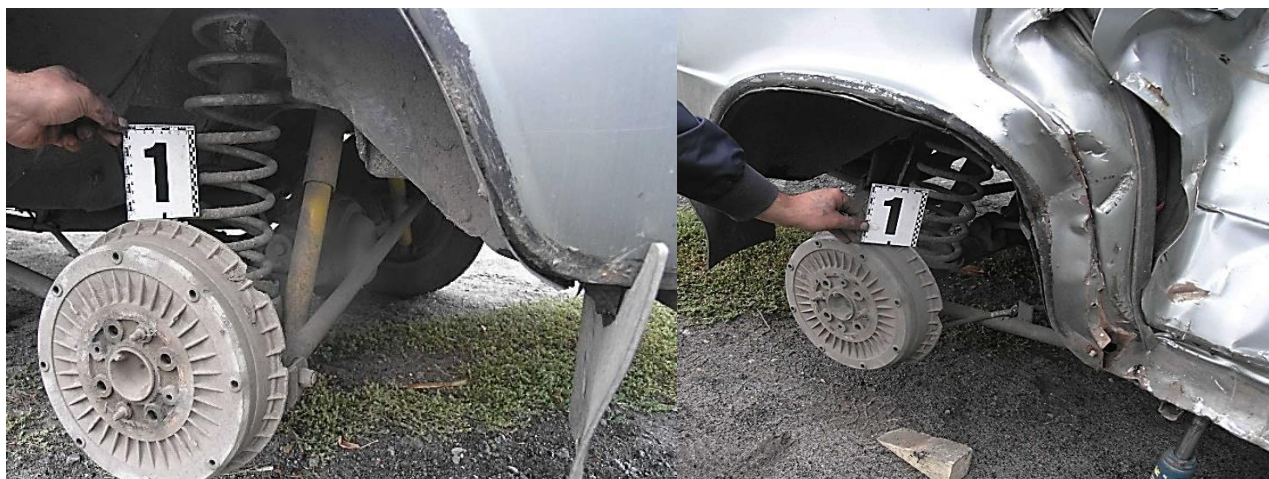
Рисунок 3.40 – Загальний та детальний вигляди збоку барабана гальмівного механізму правого заднього колеса

Загальний та детальний вигляди збоку барабана гальмівного механізму правого заднього колеса подано на рисунку 3.40.

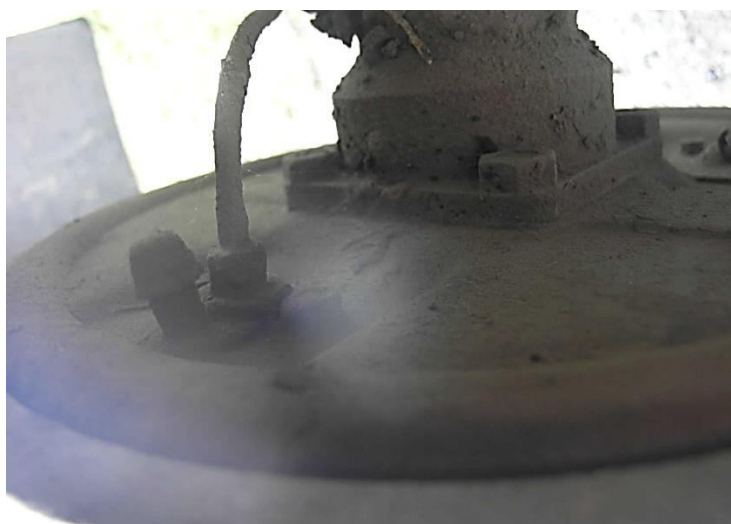
Рисунок 3.41 – Детальний вигляд зверху відсутності підтікань гальмівної рідини в місці кріплення штуцера гальмівного механізму правого заднього колеса

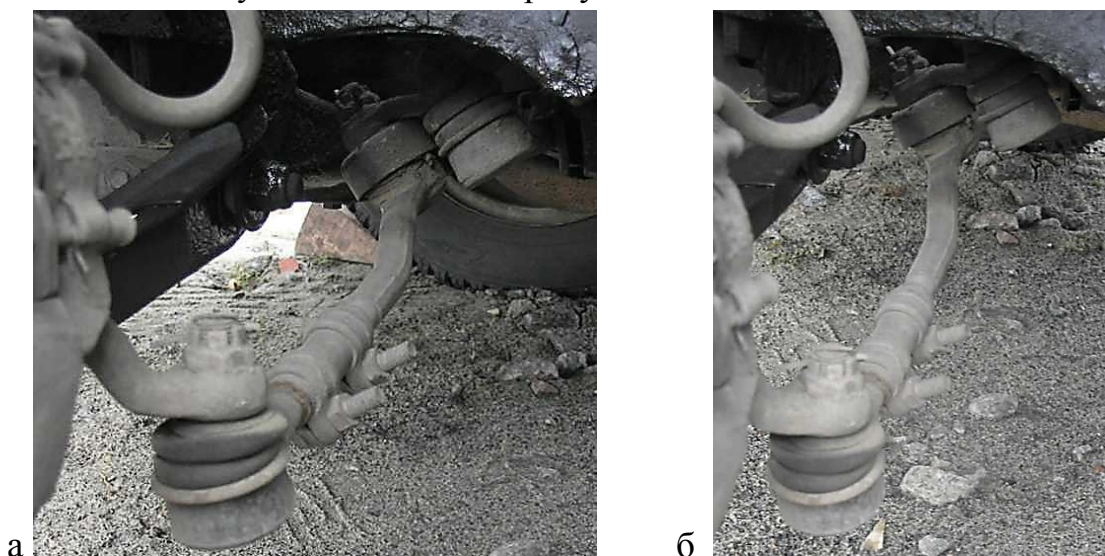
Рисунок 3.46 – Вузловий (а) та детальний (б) вигляди дійсного стану кульового шарніра

Вузловий та детальний вигляди дійсного стану кульового шарніру (із захисним чохлом), який надійно сполучений прорізною гайкою шляхом належного шплінтування подано на рисунках 3.46–3.47.

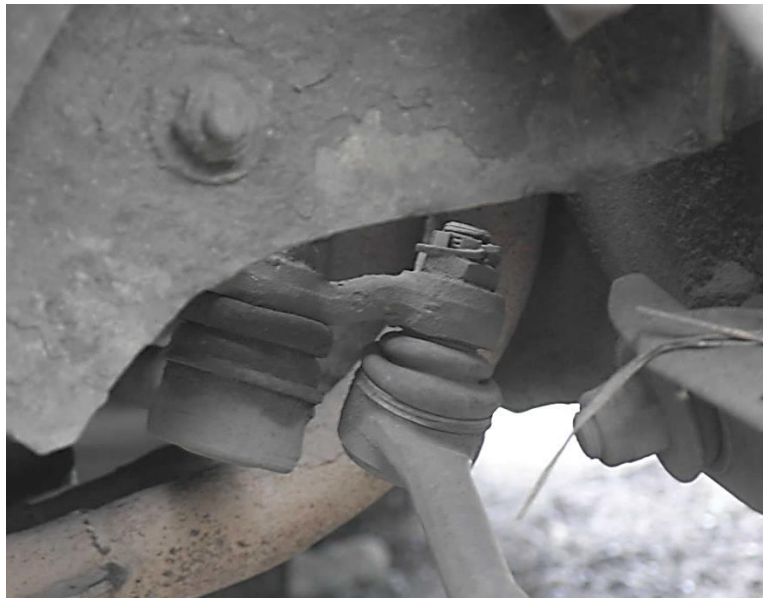
Рисунок 3.47 – Вузловий вигляд дійсного стану кульового шарніра (із захисним чохлам), який надійно сполучений прорізною гайкою шляхом належного шплінтування

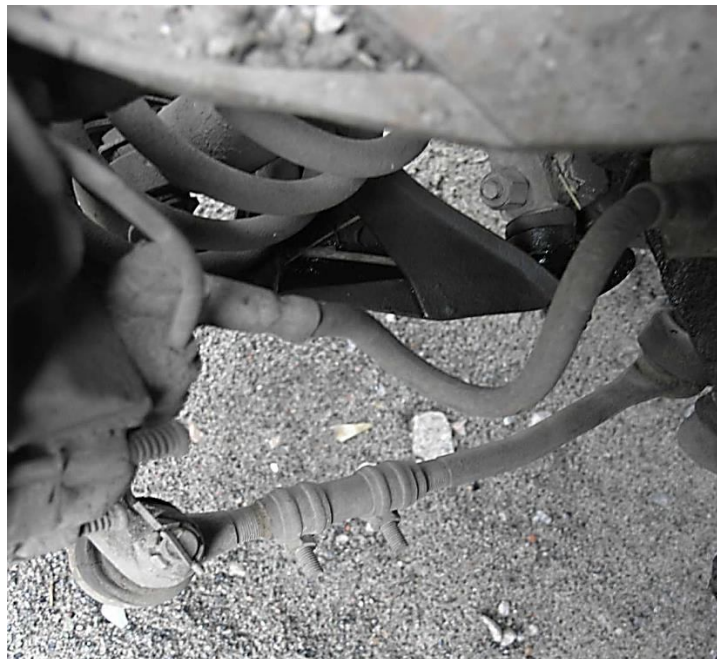
Рисунок 3.48 – Детальний вигляд надійного з'єднання лівої бічної тяги стяжним хомутом регулювальної муфти

Бічні тяги надійно сполучені між собою стяжними хомутами регулювальних муфт, затягнуті чотирма болтами (через пружинні шайби) з гайками (рис. 3.48).

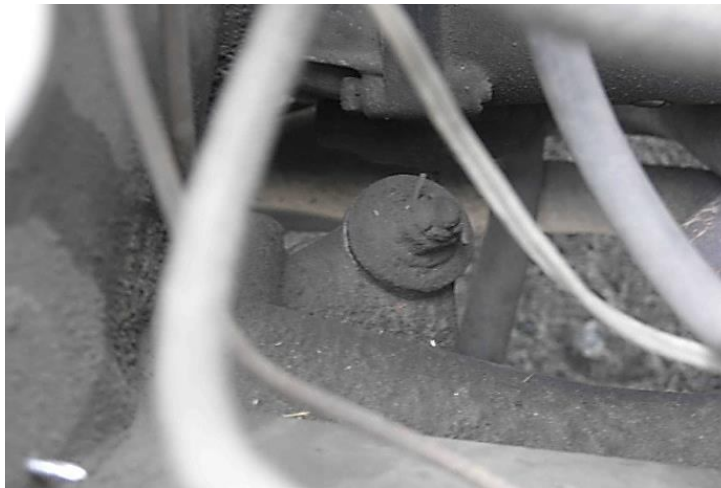
Рисунок 3.49 – Вузловий вигляд зверху належної фіксації в верхній частині вісі маятника

Маятниковий важіль надійно закріплений гайкою, що самоконтриться, на осі маятникового важеля (рис. 3.49).

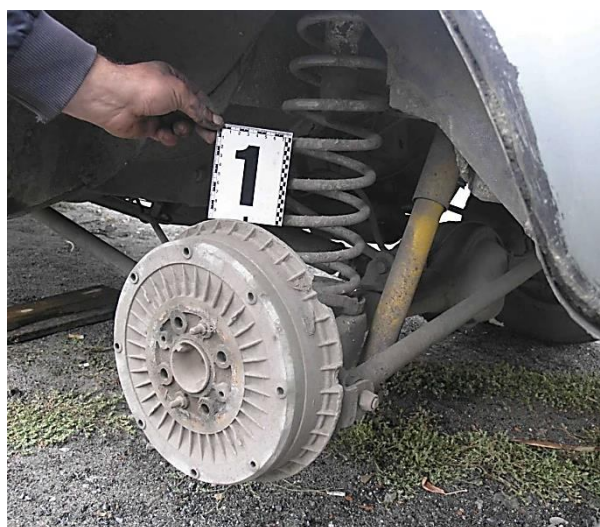
Рисунок 3.50 – Вигляд збоку (а) та ззаду (б) належного стану пружини та амортизатора задньої підвіски лівого колеса

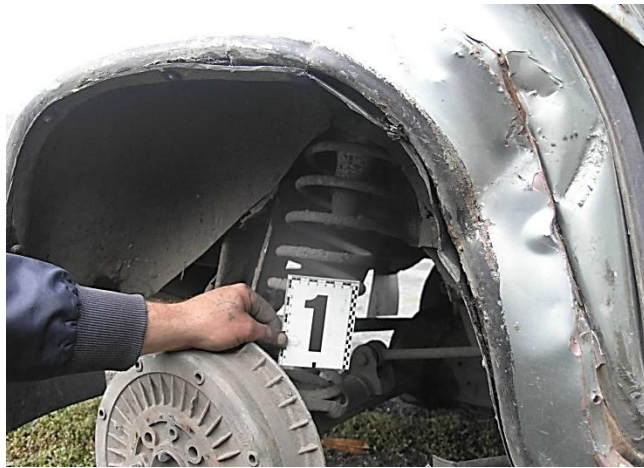
Рисунок 3.51 – Вигляд збоку спереду належного стану пружини задньої підвіски правого колеса

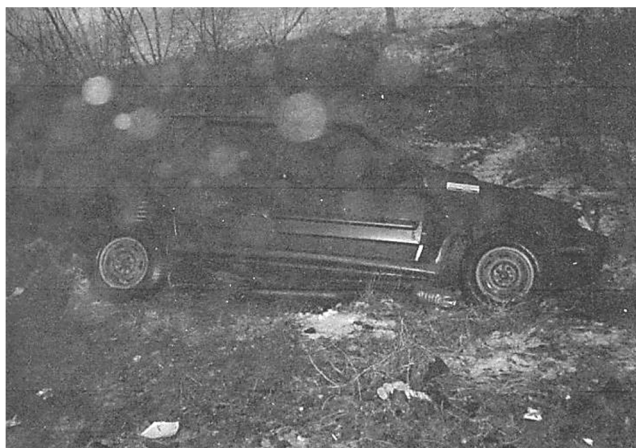
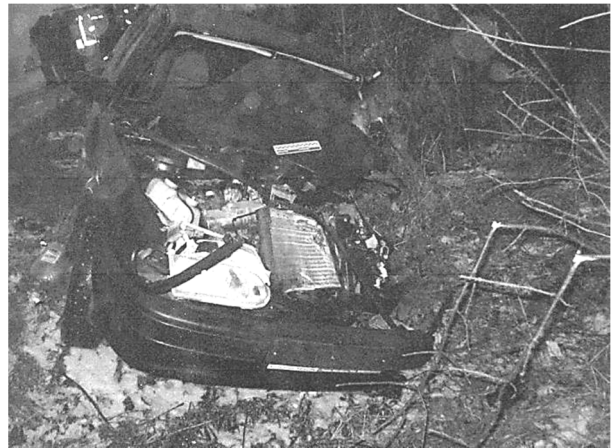
Рисунок 3.52 – Загальні вигляди справа (а) та спереду (б) автомобіля ВАЗ-211540 після ДТП

Згідно з матеріалами справи у цьому випадку відбулося зіткнення автомобіля ВАЗ-211540 з автопотягом у складі автомобіля-тягача DAF TE95XF та напівпричепа Trailor S383EL. Під час зіткнення автомобіль ВАЗ-211540 своєю лівою передньою частиною (рис. 3.52–3.53) контактував із лівою частиною напівпричепа напівпричепа Trailor S383EL.

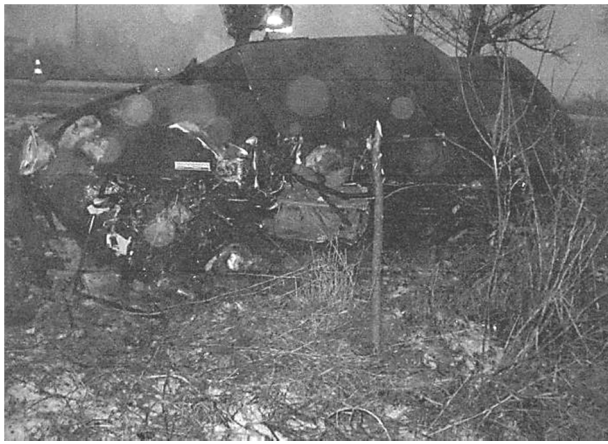
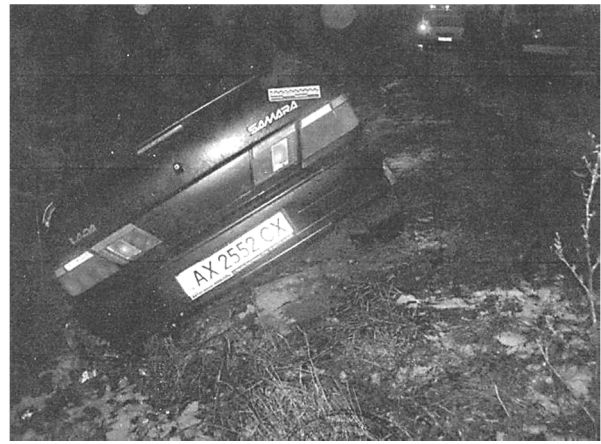
Рисунок 3.53 – Загальні вигляди зліва (а) та ззаду (б) автомобіля ВАЗ-211540 після ДТП

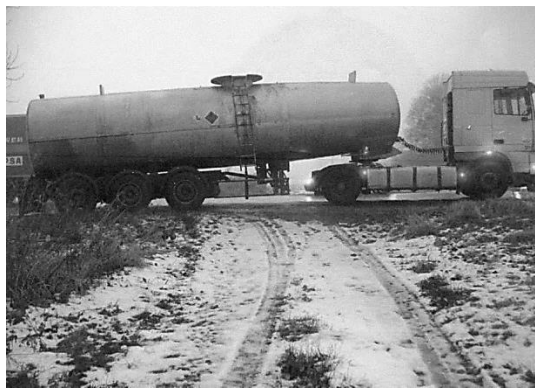
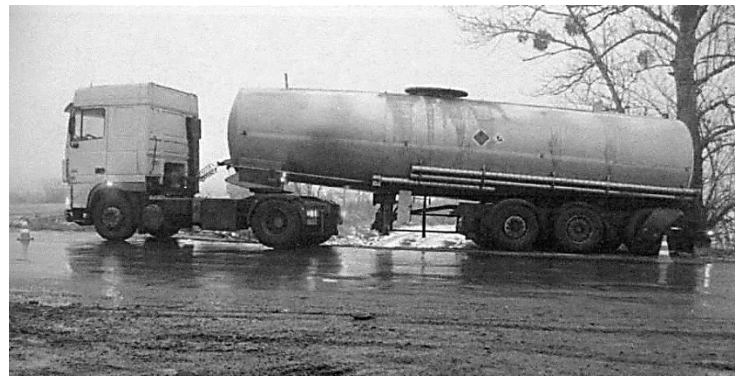
Рисунок 3.54 – Загальні вигляди справа (а) та зліва (б) автопотягу у складі автомобіля-тягача DAF TE95XF та напівпричепа Trailor S383EL після ДТП

Згідно з протоколом огляду місця ДТП від (дата), на автопотягу у складі автомобіля-тягача DAF TE95XF та напівпричепа Trailor S383EL малися пошкодження захисних кожухів середнього та заднього зовнішніх лівих коліс напівпричепа. Задня вісь напівпричепа зміщена. Зруйновані кріплення ресори задньої вісі, лівий ліхтар напівпричепа. Деформована ліва частина задньої поперечини напівпричепа (у районі лівого ліхтаря).

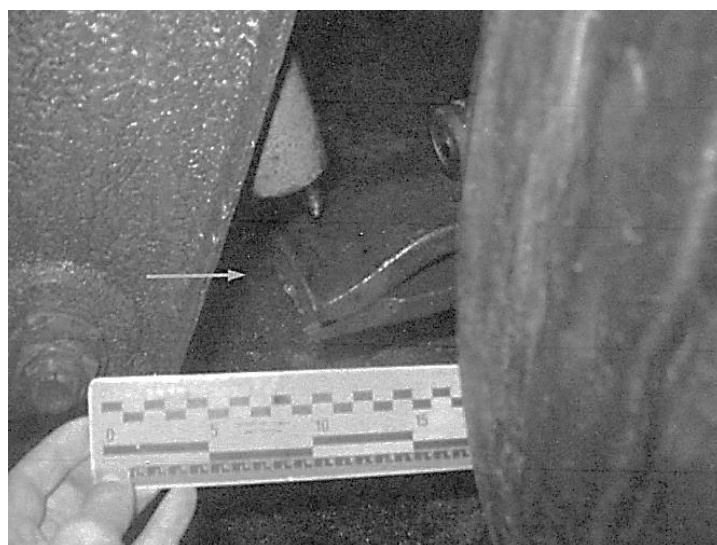
Рисунок 3.57 – Детальний вигляд пошкодження листів ресори підвіски лівих коліс напівпричепа Trailor S383EL

Як випливає з проведеного вище металознавчого дослідження, руйнування листів ресори підвіски лівих коліс напівпричепа Trailor S383EL має крихкий характер та відбулось під дією навантаження, яке перевищило межу міцності матеріалу ресор.

Ця обставина вказує на те, що на листи ресори підвіски лівих коліс напівпричепа Trailor S383EL діяли значні навантаження, які по своїй величині перевищували межу міцності матеріалу ресор. Таким чином, варто дійти висновку про те, що на листи ресори підвіски лівих коліс напівпричепа Trailor S383EL діяли сили неексплуатаційного характеру, тобто такі, які значно перевищували їх за величиною. Виникнення таких сил характерне в умовах дорожньо-транспортної пригоди.

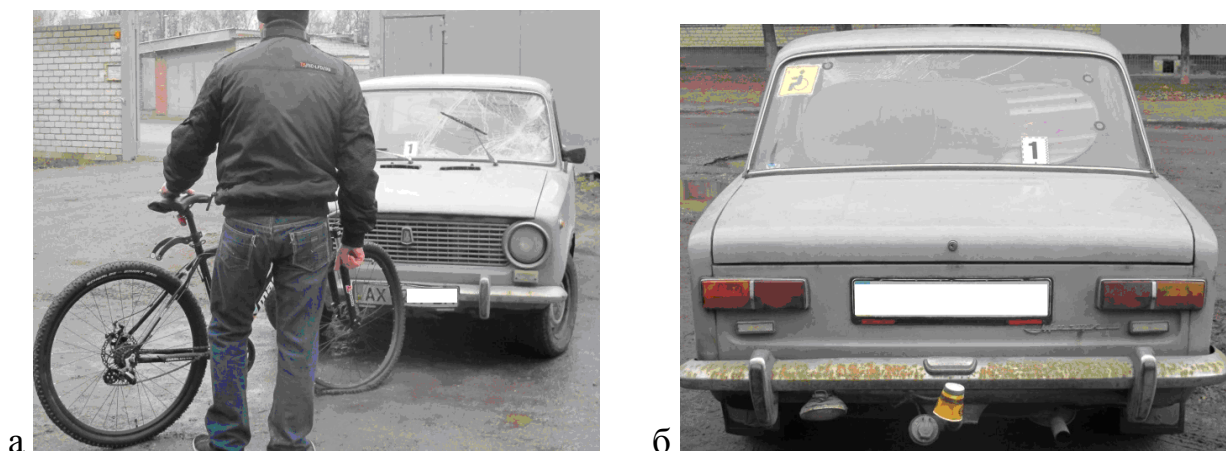
Рисунок 3.60 – Загальні вигляди спереду (а) та ззаду (б) наданого на дослідження автомобіля

Оглядом автомобіля ВАЗ-2101 реєстраційний номер АХ 7287 ВН було встановлено, що він має лакофарбове покриття сірого кольору. Основні зовнішні пошкодження розташовані в передній частині кузова автомобіля (у районі номерного знаку) та на лобовому склі (рис. 3.60–3.62).
