**ХАРКІВСЬКИЙ НАЦІОНАЛЬНИЙ УНІВЕРСИТЕТ
МІСЬКОГО ГОСПОДАРСТВА імені О. М. БЕКЕТОВА**

**ЕКСПЕРТНЕ ВИРІШЕННЯ
ПРАКТИЧНИХ ПИТАНЬ
ПРИ ВИКОНАННІ
ІНЖЕНЕРНО-ТРАНСПОРТНИХ
ЕКСПЕРТИЗ**

НАВЧАЛЬНИЙ ПОСІБНИК

**Харків
ХНУМГ ім. О. М. Бекетова
2022**

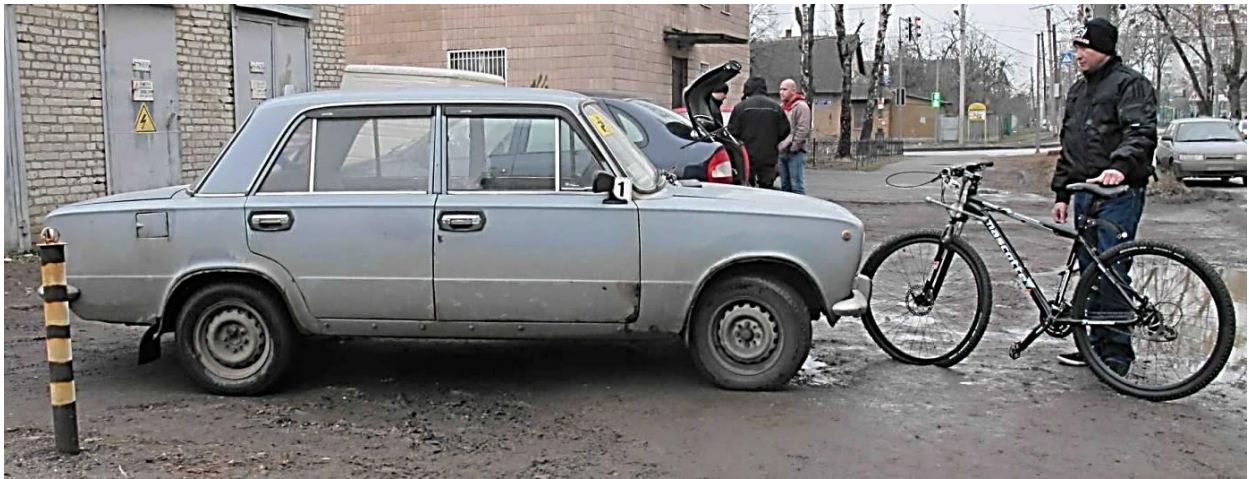
Рисунок 3.61 – Загальний вигляд справа наданих на дослідження автомобіля з велосипедом

Оглядом автомобіля ВАЗ-2101 реєстраційний номер АХ 7287 ВН було встановлено, що він має лакофарбове покриття сірого кольору. Основні зовнішні пошкодження розташовані в передній частині кузова автомобіля (у районі номерного знаку) та на лобовому склі (рис. 3.60–3.62).

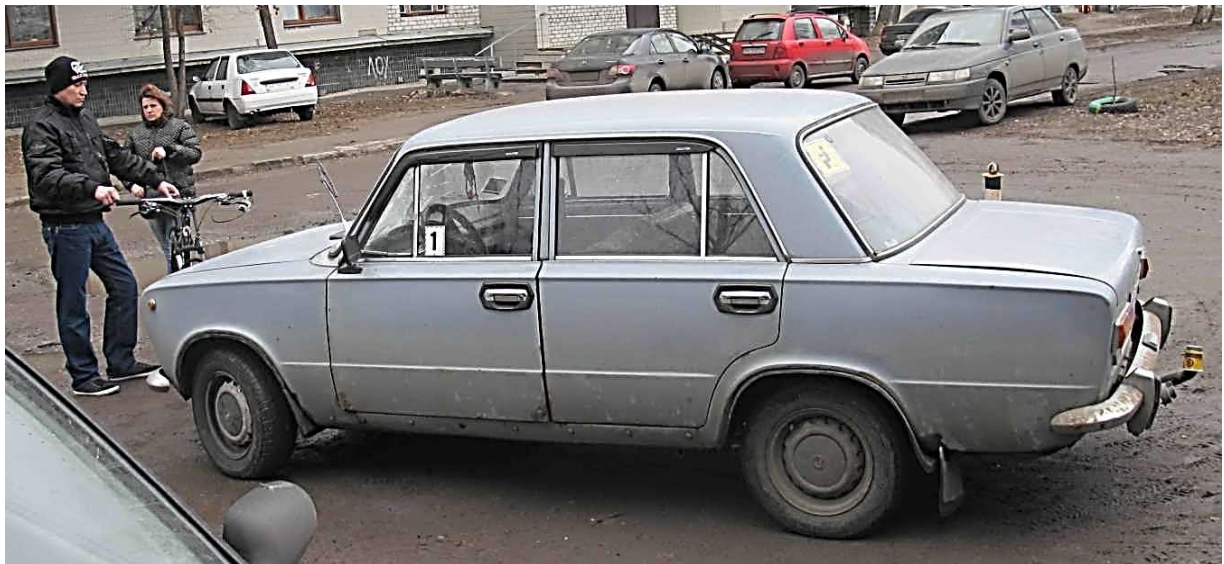
Рисунок 3.62 – Загальний вигляд зліва наданих на дослідження автомобіля з велосипедом

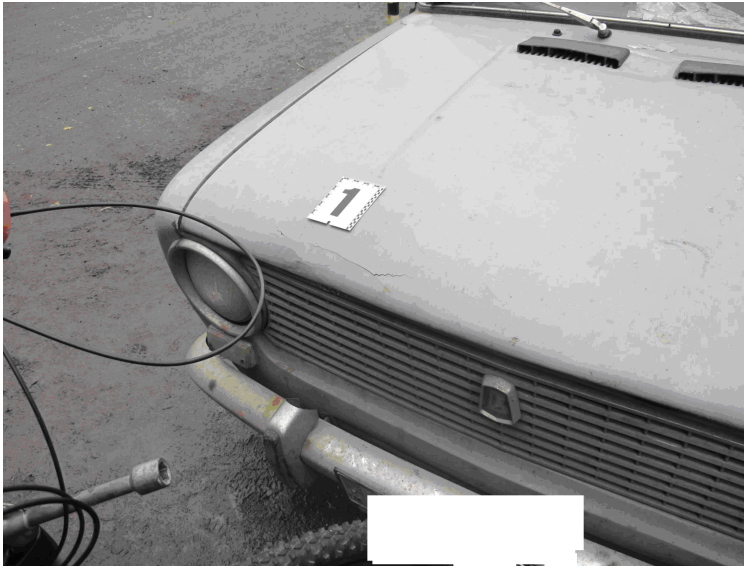
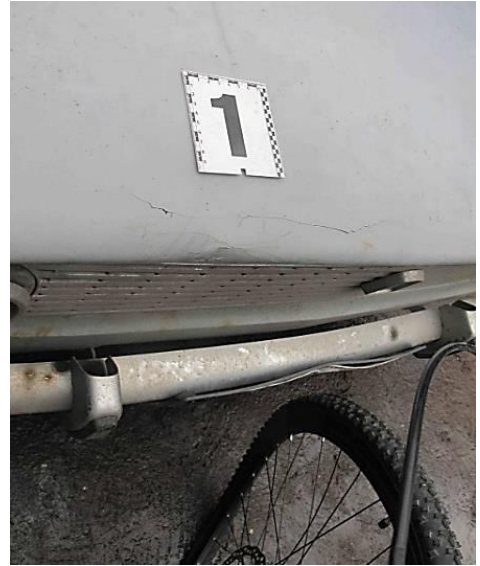
У правій передній частині капоту, на відстані 19–43 см від повздовжньої вісі та на висоті 75–79 см від рівня опорної поверхні, знаходиться пошкодження у вигляді деформації глибиною до 0,8 см, яка супроводжується подряпинами, розташованими під кутом 155°.

Рисунок 3.63 – Загальний (а) та вузловий (б) вигляди пошкодження у вигляді деформації правої передньої частини капота

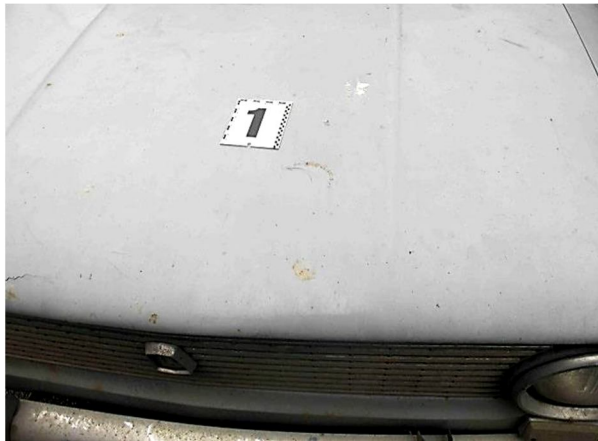
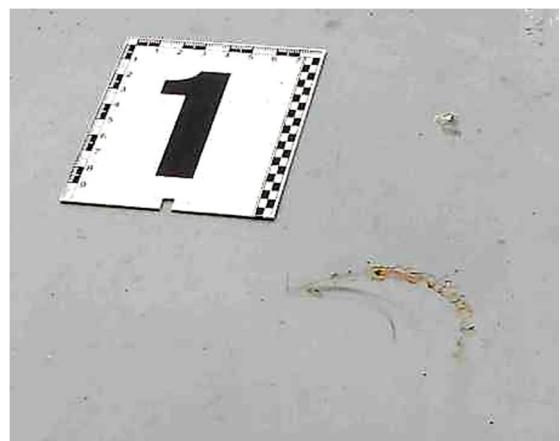
У лівій частині панелі капота, на відстані 14–21 см від повздовжньої вісі, на висоті 83 см від рівня опорної поверхні та на відстані 20–25 см від передньої частини капота, знаходиться пошкодження у вигляді деформації дугоподібної форми. Це пошкодження супроводжується нашаруваннями речовини чорного кольору.

Рисунок 3.64 – Вузловий (а) та детальний (б) вигляди спереду пошкодження у вигляді деформації дугоподібної форми в середній частині капота

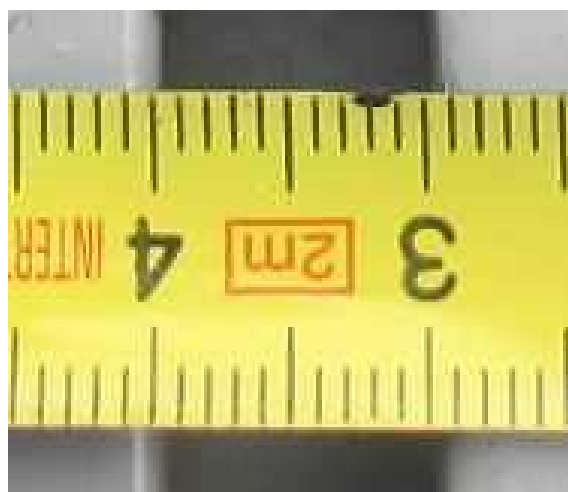
Унаслідок зовнішнього навантаження під час ДТП капот зміщений у напрямку справа наліво. Крім того ширина зазору між кромкою капота та верхньою частиною правого переднього крила (на рівні правого заднього кута капота) становить відстань 1 см, а між кромкою капота та верхньою частиною лівого переднього крила (на рівні лівого заднього кута капота) становить відстань 0,3 см.

Рисунок 3.67 – Вузловий (а) та детальний (б) вигляди ширини зазору між кромкою капота та верхньою частиною правого переднього крила (на рівні правого заднього кута капота)

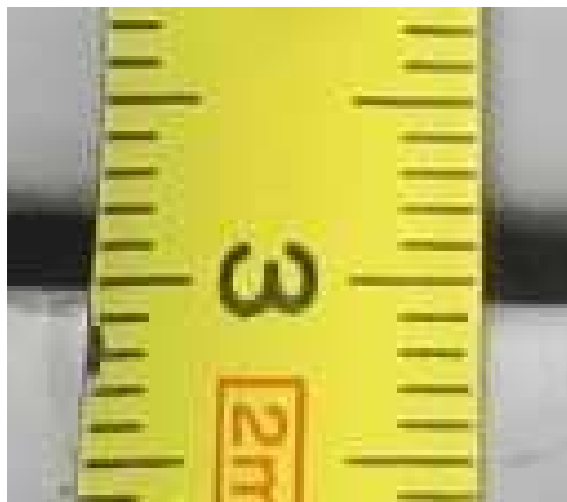
Рисунок 3.68 – Вузловий (а) та детальний (б) вигляди ширини зазору між кромкою капота та верхньою частиною лівого переднього крила (на рівні лівого заднього кута капота)

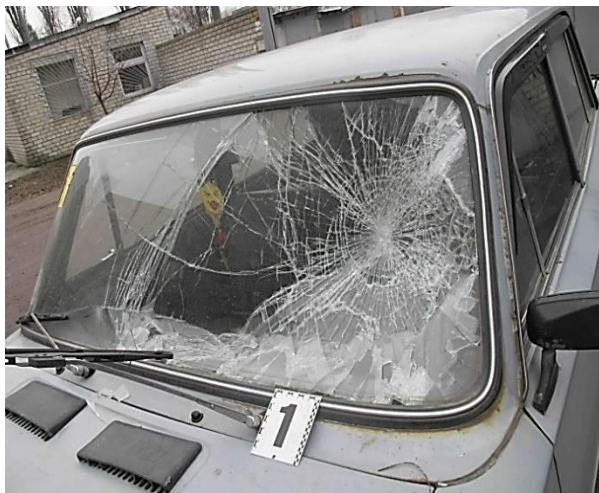
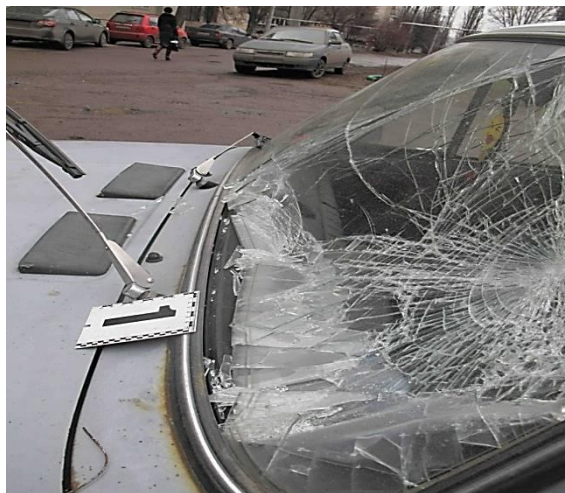
Лобове скло зруйноване в лівій половині. Зона руйнування, шириною 74 см, обмежена лівою передньою стійкою та розташовується на висоті 91–130 см від рівня опорної поверхні.

Рисунок 3.69 – Загальний (а) та детальний (б) вигляди руйнування лобового скла

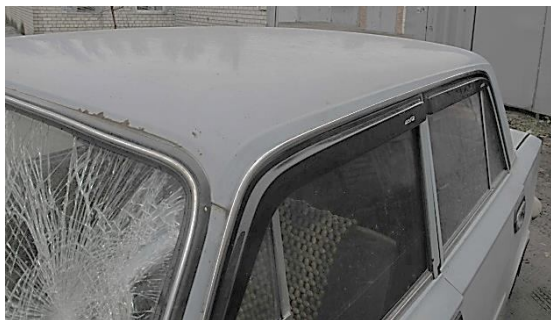
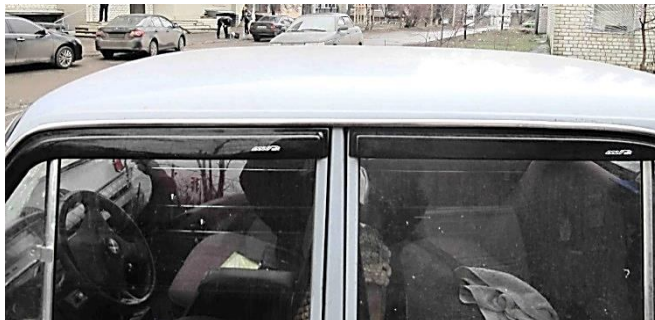
Дах та ліве дзеркало заднього огляду пошкоджень не мають.

Рисунок 3.70 – Загальні вигляди спереду зліва (а) та збоку зліва (б) відсутності пошкоджень на даху

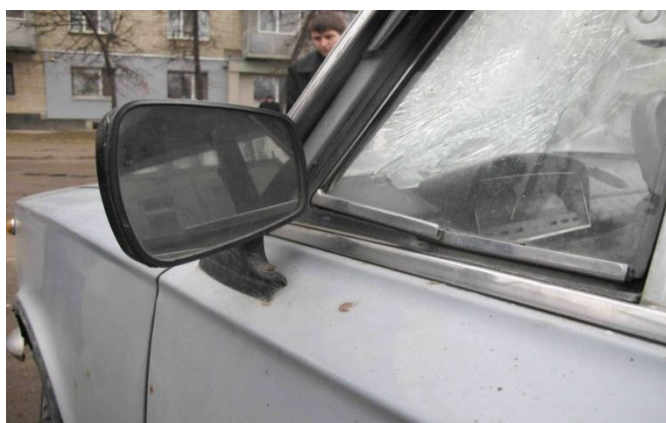
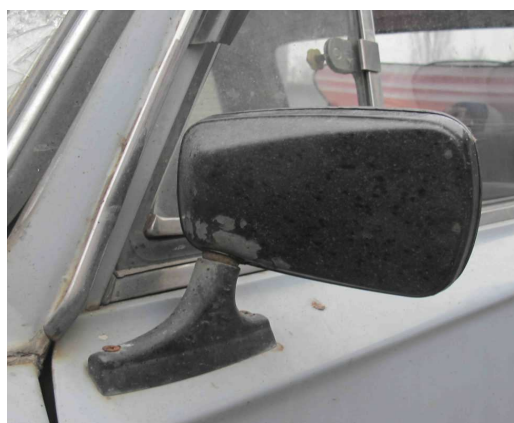
Рисунок 3.71 – Детальні вигляди ззаду (а) та спереду (б) відсутності пошкоджень на лівому дзеркалі заднього огляду

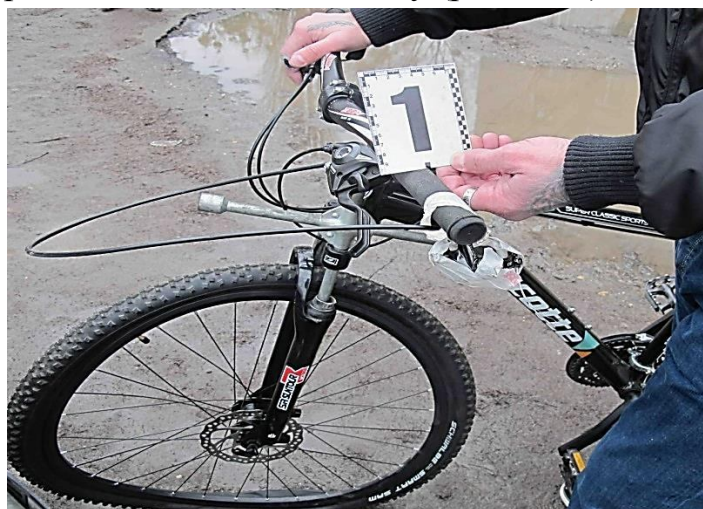
Оглядом велосипеда Mascotte attack було встановлено, що він має лакофарбове покриття чорного кольору. Основні зовнішні пошкодження розташовані в передній частині велосипеда (рис. 3.73).

Рисунок 3.73 – Основні зовнішні пошкодження

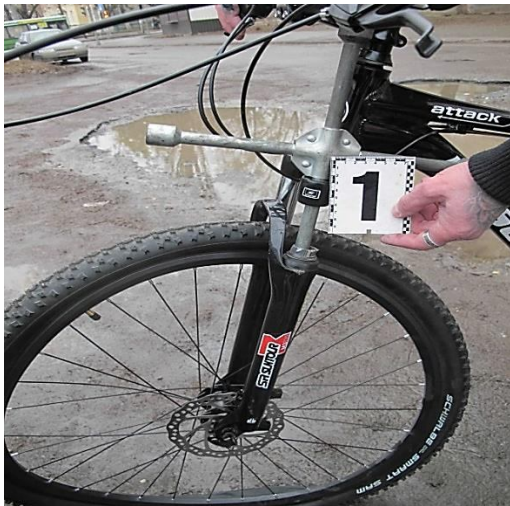
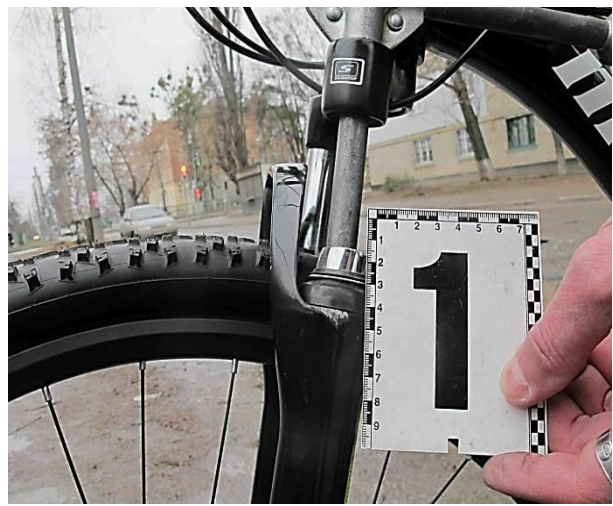
Передня вилка в верхній частині зруйнована.

Рисунок 3.74 – Загальний (а) та вузловий (б) вигляди руйнування передньої вилки в верхній частині

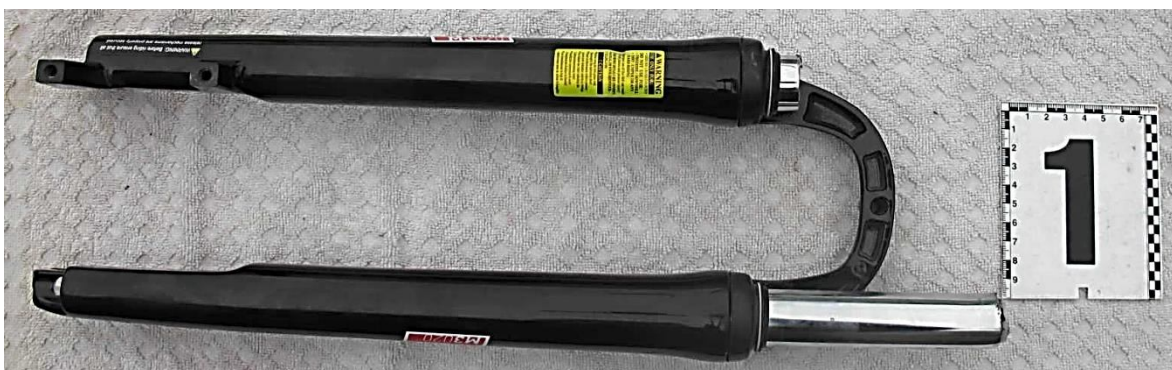
Рисунок 3.76 – Загальний вигляд ззаду передньої вилки велосипеда із зруйнованими амортизаторами

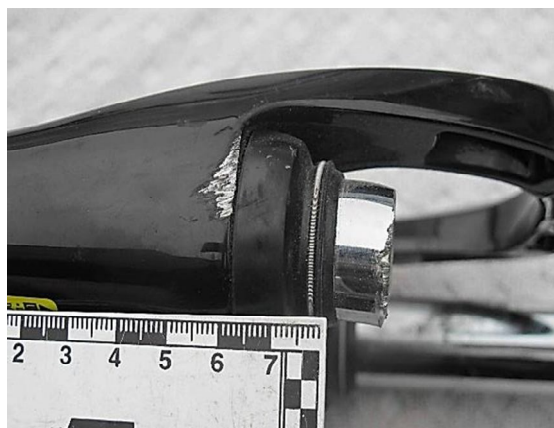
На лівій частині передньої вилки наявне порушення лакофарбового покриття у вигляді подряпини, яка розташовується на висоті 64 см від рівня опорної поверхні.

Рисунок 3.79 – Загальний та детальний вигляди розташування пошкодження на лівій верхній частині вилки переднього колеса

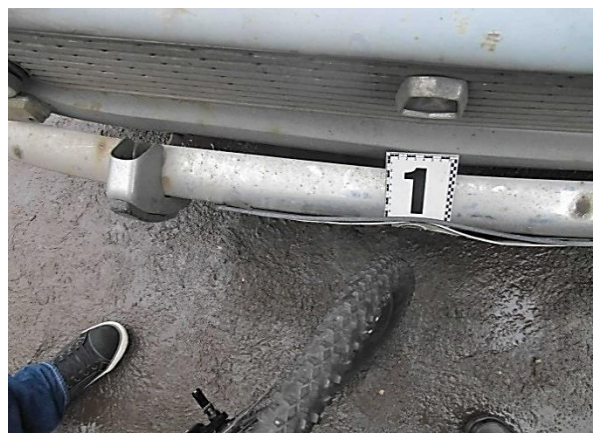
Рисунок 3.81 – Вузловий (а) та детальний (б) вигляди розташування переднього колеса велосипеда та зони первинного контакту на автомобілі (у районі переднього реєстраційного номера) у момент первинного контакту

Механізм утворення пошкоджень автомобіля ВАЗ-2101 реєстраційний номер ПП 0000 ББ та велосипеда Mascotte attack такий: безпосередньо перед взаємним контактом автомобіль ВАЗ-2101 своєю передньою частиною був звернений до передньої частини велосипеда Mascotte attack. Водночас спочатку контактували середня частина переднього реєстраційного знака автомобіля ВАЗ-2101 та переднє колесо велосипеда Mascotte attack (рис. 3.81–3.82).

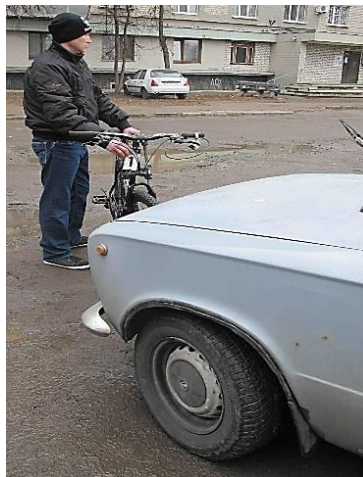
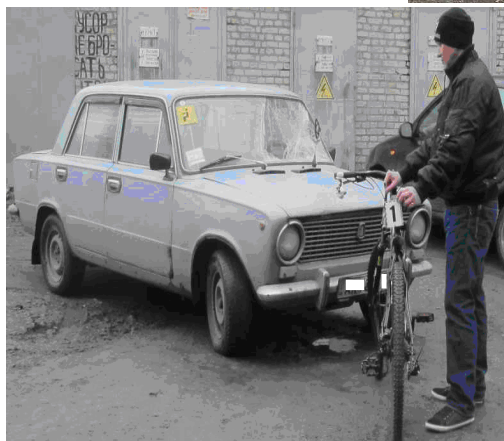
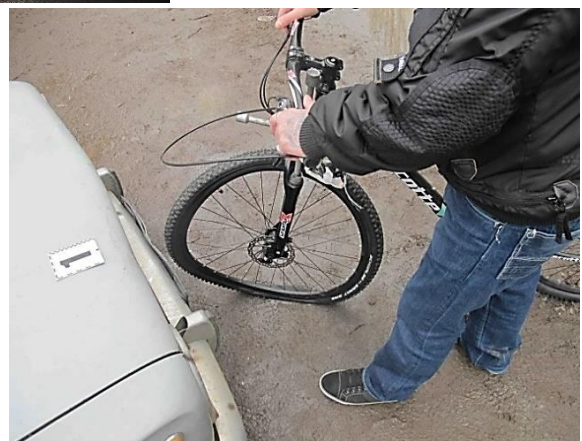
Рисунок 3.82 – Вигляди взаємного розташування автомобіля та велосипеда з різних боків

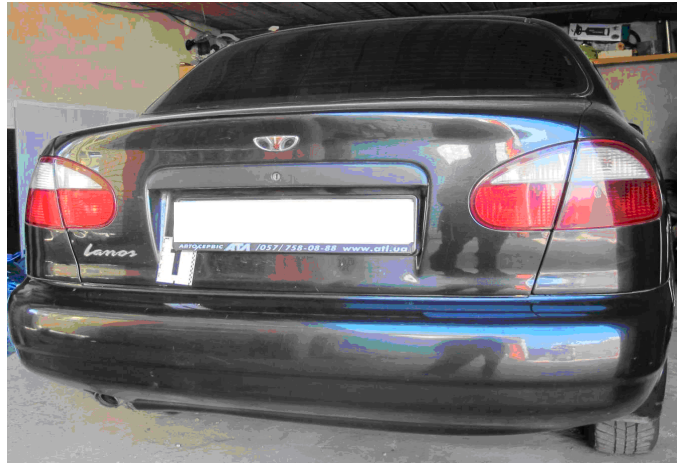
Рисунок 3.84 – Загальний вигляд ззаду наданого на дослідження автомобіля

Оглядом автомобіля «ДЕУ Ланос» реєстраційний номер ПП 0000 ББ було встановлено, що він має лакофарбове покриття чорного кольору. На транспортному засобі відсутні капот, переднє праве крило, передній бампер, передня права блок-фара (рис. 3.84–3.88).

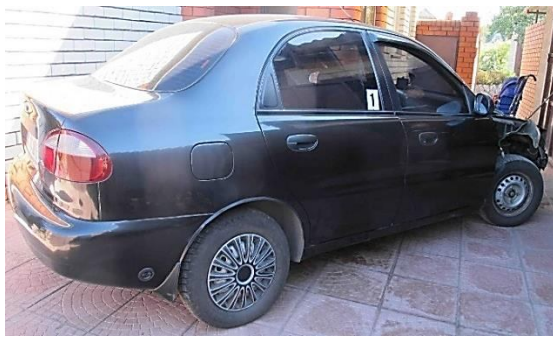
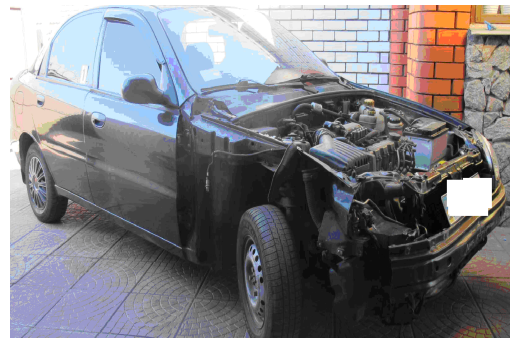
Рисунок 3.85 – Загальний вигляд справа (ззаду та спереду) наданого на дослідження автомобіля

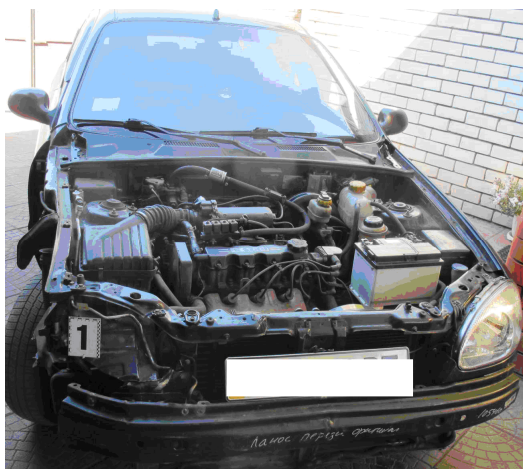
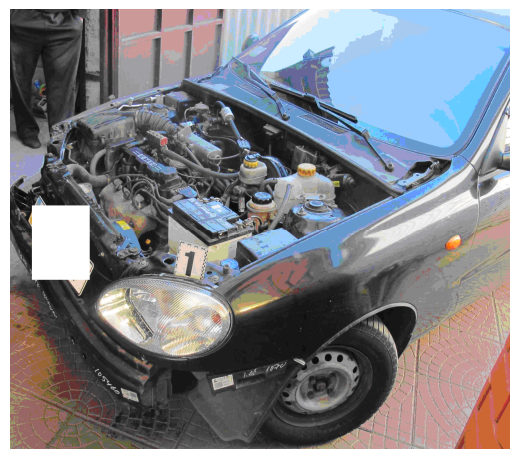
Рисунок 3.86 – Загальний вигляд спереду (а) та спереду зліва (б) передньої частини наданого на дослідження автомобіля

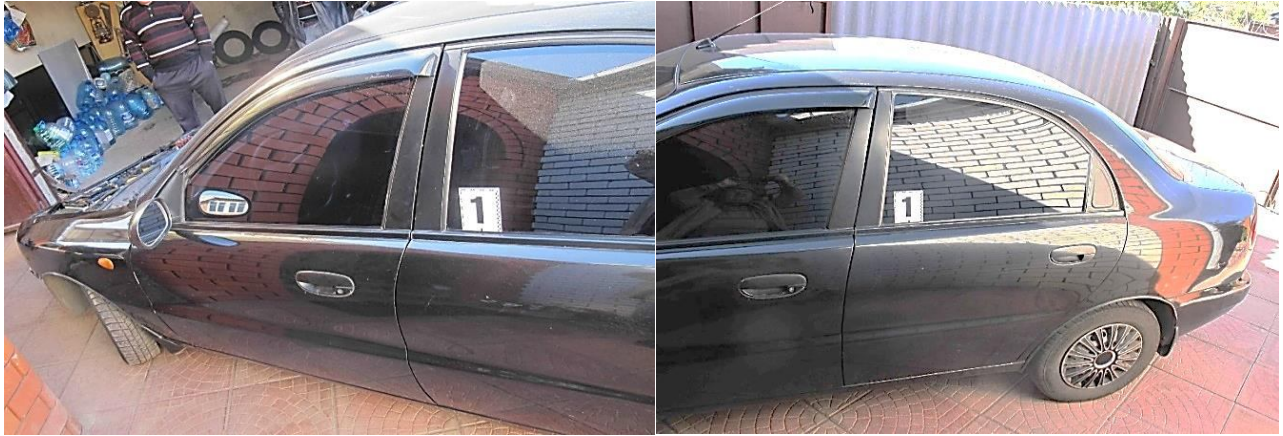
Рисунок 3.87 – Детальний вигляд зліва відсутності пошкоджень на даху наданого на дослідження автомобіля

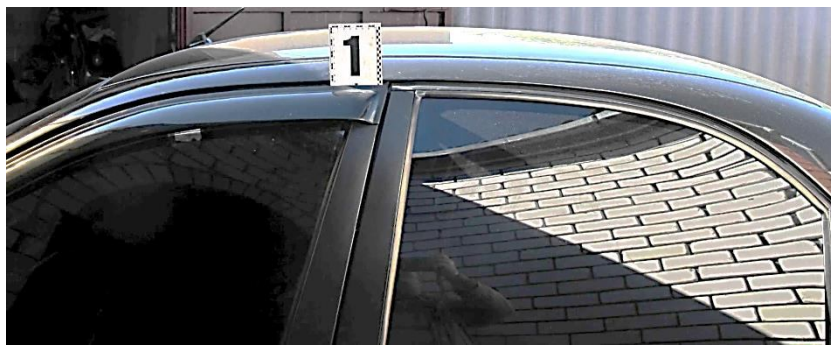
Рисунок 3.88 – Вузлові вигляди зліва передньої та задньої частин наданого на дослідження автомобіля

Відсутність слідів і пошкоджень на наданому на дослідження автомобілі «ДЕУ Ланос» реєстраційний номер ПП 0000 ББ, які повинні були утворитися під час контакту з автомобілем «ДЕУ Ланос» реєстраційний номер ПП 0001 ББ під керуванням водія (ПІБ), не дозволяє встановити напрямок зовнішнього навантаження (його кут) по відношенню до повздовжньої вісі автомобіля «ДЕУ Ланос» реєстраційний номер ПП 0001 ББ.

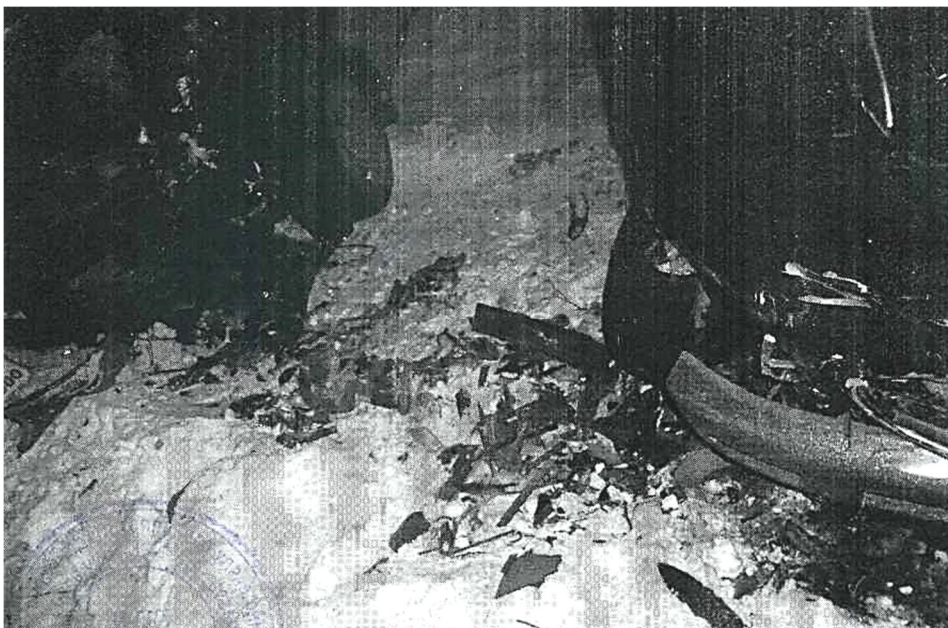
Рисунок 3.92 – Вузловий вигляди розташування середньої частини осипу пластмаси на рівні передніх частин обох автомобілів

Співставляючи розташування осипу, зафіксоване на схемі до протоколу огляду місця ДТП (див. позначку № 3), з її розташуванням, зафіксованим на фотознімках з місця ДТП, а також враховуючи зафіксовані на останніх зони пошкоджень, необхідно дійти такого висновку: розміщення частин та деталей (уламків) кузовів транспортних засобів, зафіксовані на схемі до протоколу огляду місця ДТП (див. позначку № 3), відповідає з технічного погляду пошкодженням на обох автомобілях.

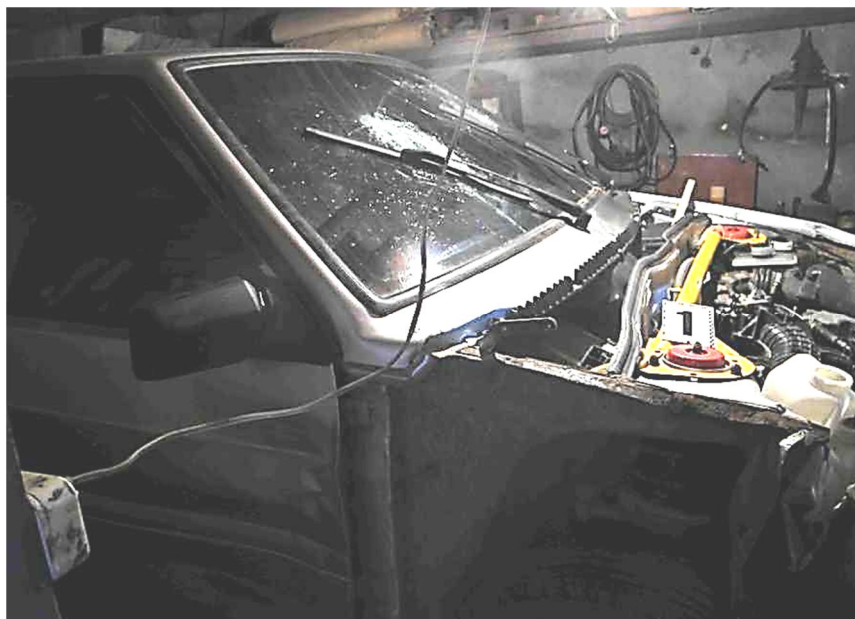
Оглядом автомобіля ВА3-21134 було встановлено, що він має лакофарбове покриття сірого кольору. Основні зовнішні пошкодження розташовані в передній частині кузова автомобіля (рис. 3.95).

Рисунок 3.95 – Вузловий вигляд справа правої передньої частини автомобіля ВА3-21134

На момент огляду блок-фари, передній бампер, капот, праве крило – відсутні.

Передня панель деформована в напрямку спереду назад зі збільшенням у правий бік.

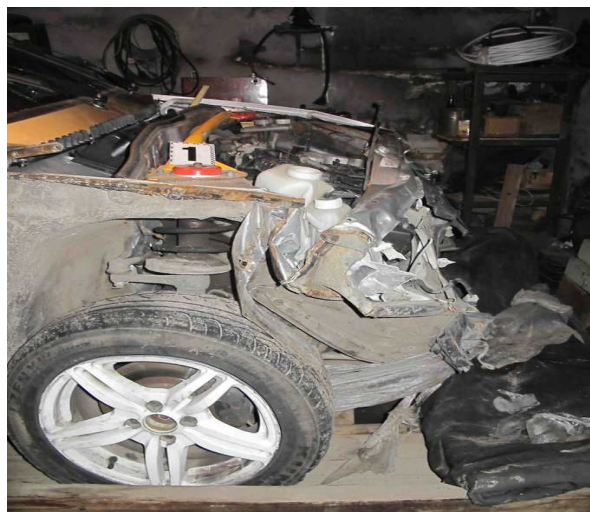
У районі правого переднього кута зміщення в напрямку спереду назад становить 30 см (під деформації розташовується на висоті 74 см від рівня опорної поверхні).

Рисунок 3.96 – Загальний вигляд збоку (а) та детальний вигляд спереду справа (б) пошкоджень у районі правого переднього кута автомобіля ВАЗ-21134

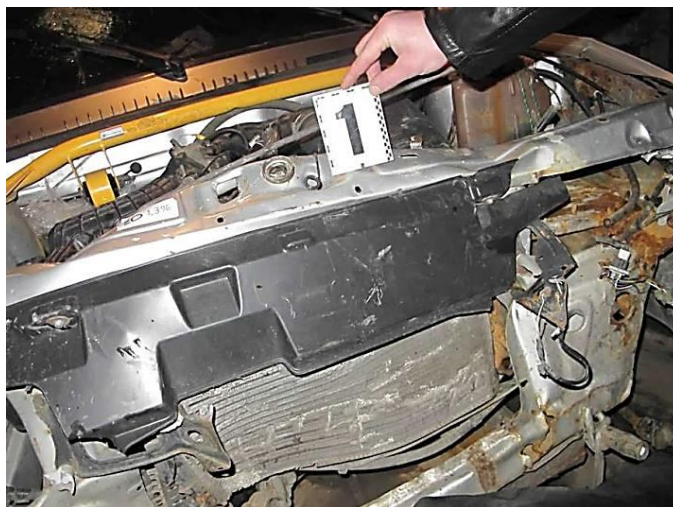
Верхня поперечина рамки радіатора має пошкодження складної форми. Зокрема у середній частині горизонтальна частина поперечини має вигин знизу-вверх, а на рівні лівої межі проїому – зверху вниз.

Рисунок 3.98 – Загальний вигляд дійсного стану пошкодженої верхньої поперечини рамки радіатора автомобіля ВАЗ-21134

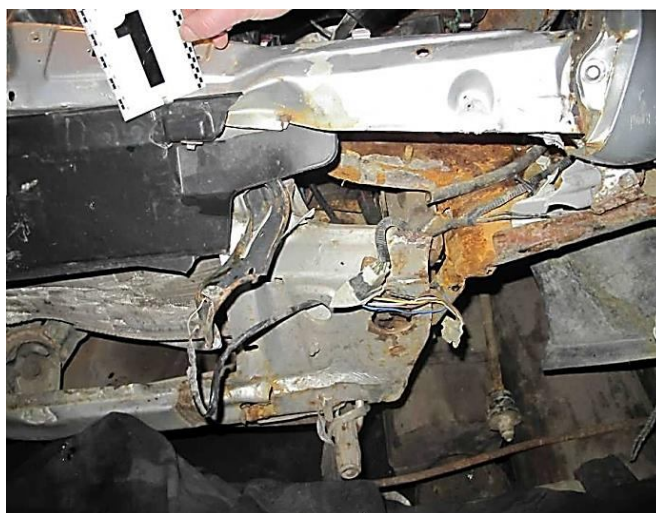
Рисунок 3.99 – Детальний вигляд пошкодження верхньої поперечини рамки радіатора автомобіля ВАЗ-21134 на рівні лівої межі проїому

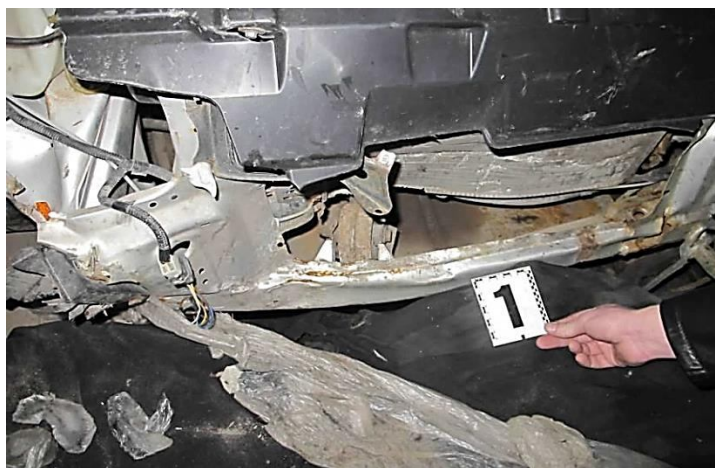
У нижній частині панелі рамки радіатора є пошкодження, яке розташовується практично на рівні повздовжньої вісі автомобіля.

Рисунок 3.100 – Вузловий вигляд пошкодження нижньої частини панелі рамки радіатора

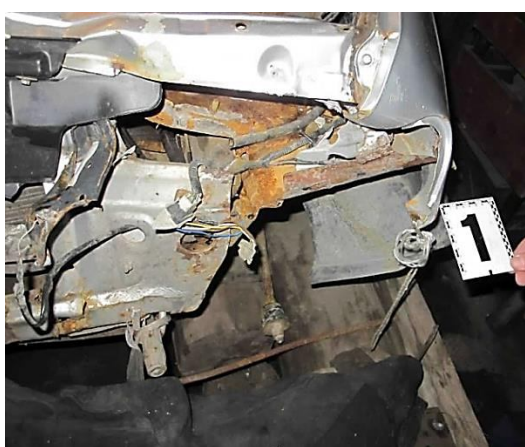
У районі лівого переднього кута зміщення в напрямку спереду назад становить 15 см (під деформації розташовується на висоті 65 см від рівня опорної поверхні).

На рівні лівого закінчення переднього бампера є деформація у вигляді вигину, яка розташовується на висоті 57 см від рівня опорної поверхні.

Рисунок 3.101 – Вузлові вигляди спереду (а) та спереду зліва (б) пошкоджень у районі передньої частини лівого крила

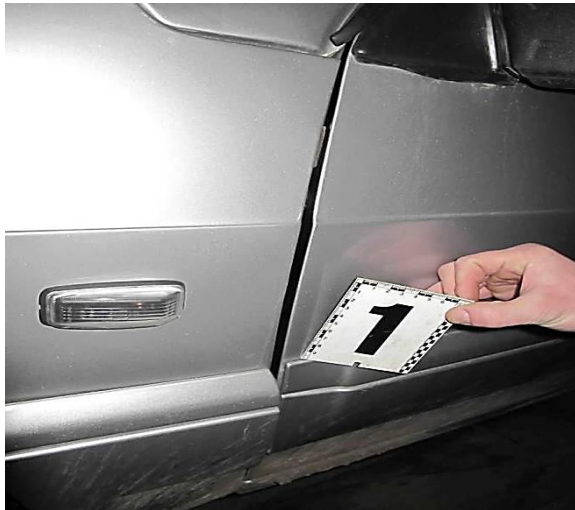
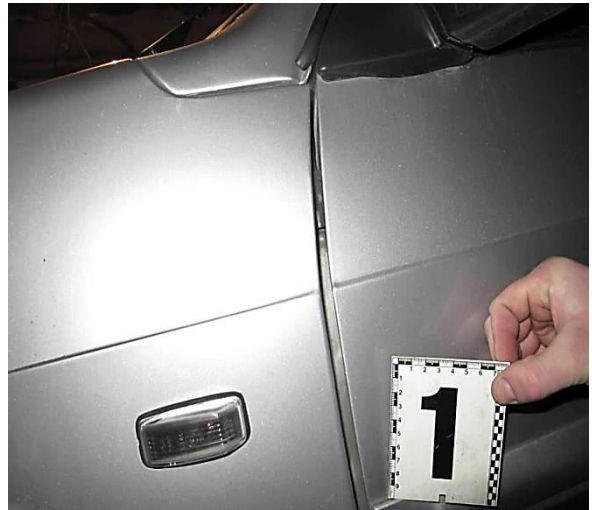
Унаслідок ДТП сталося збільшення зазору між задньою частиною лівого крила та лівими дверцятами (із 5 мм до 10 мм).

Рисунок 3.103 – Вузловий (а) та детальний (б) вигляди збільшення зазору між задньою частиною лівого крила та лівими дверцятами

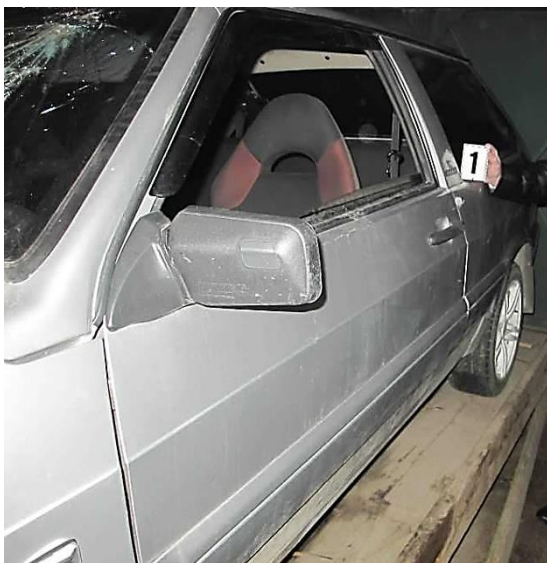
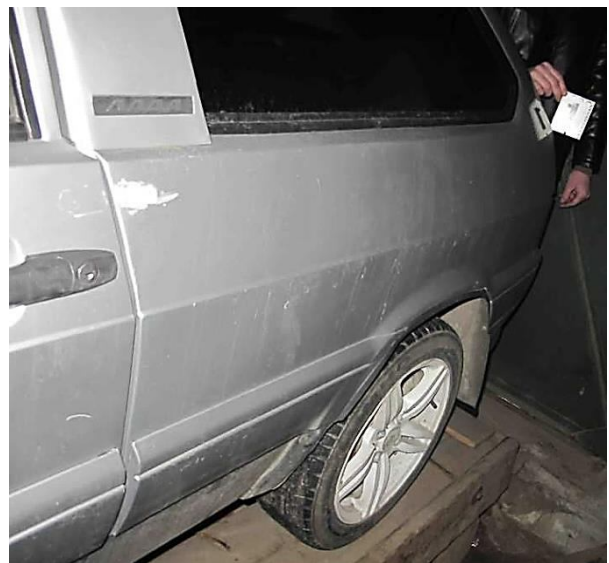
На зовнішній панелі лівих дверцят, лівій боковині та дверцятах задньої частини пошкодження відсутні.

Рисунок 3.104 – Вузлові вигляди лівих дверцят та лівої боковини

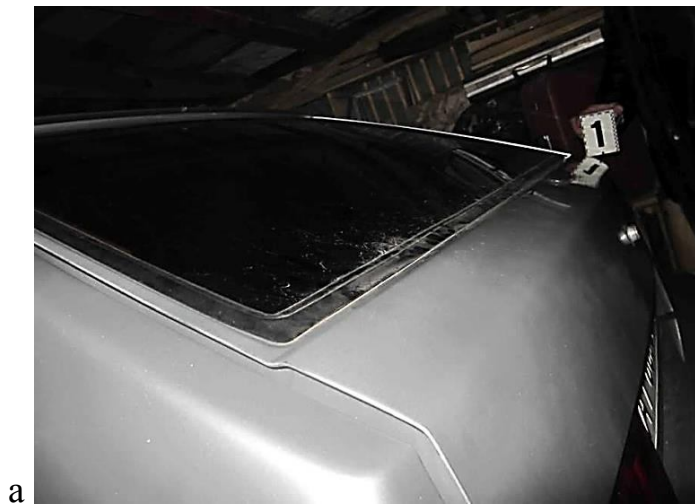
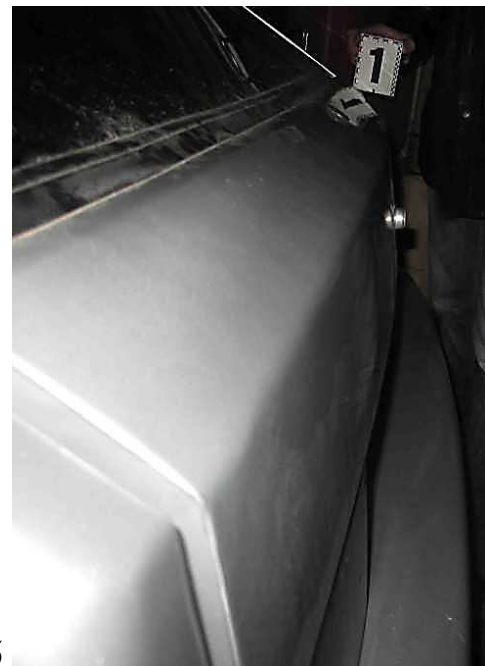
Рисунок 3.105 – Вузловий (а) та детальний (б) вигляди зліва дверцят задньої частини

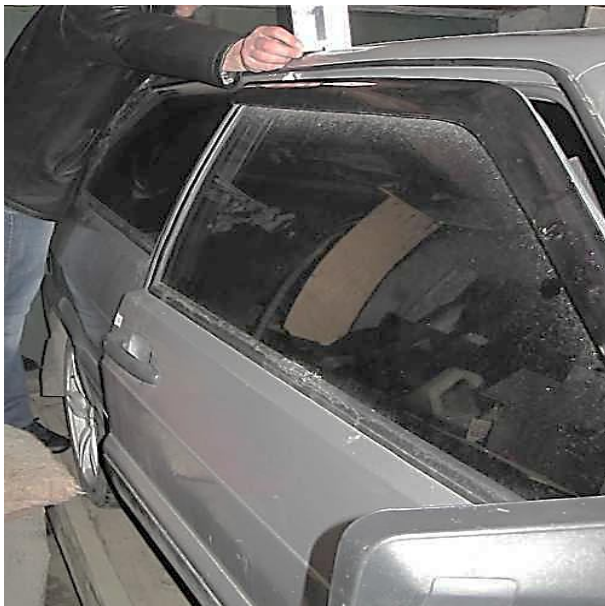
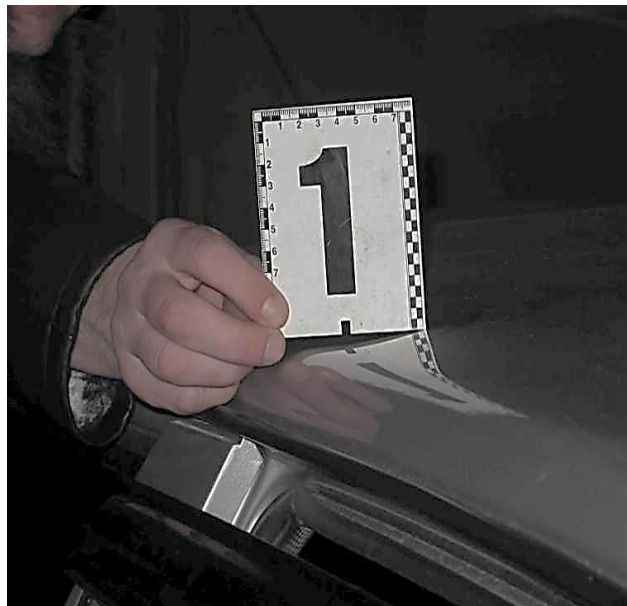
На рівні середньої стійки правої боковини наявна деформація даху, яка розташовується на висоті 149 см від рівня опорної поверхні.

Рисунок 3.106 – Загальний (а) та детальний (б) вигляди деформації даху на рівні середньої стійки правої боковини

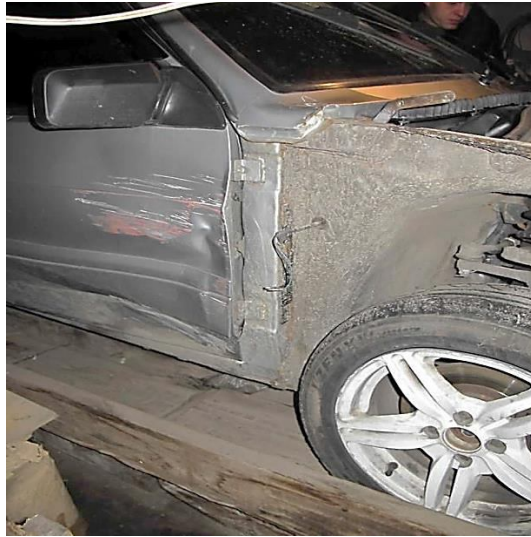
Зовнішня панель правих дверцят у передній частині має пошкодження у вигляді деформації, яка супроводжується нашаруванням речовини червоного кольору та подряпинами горизонтального напрямку.

Рисунок 3.107 – Загальний вигляд пошкоджень зовнішньої панелі правих дверцят в передній частині

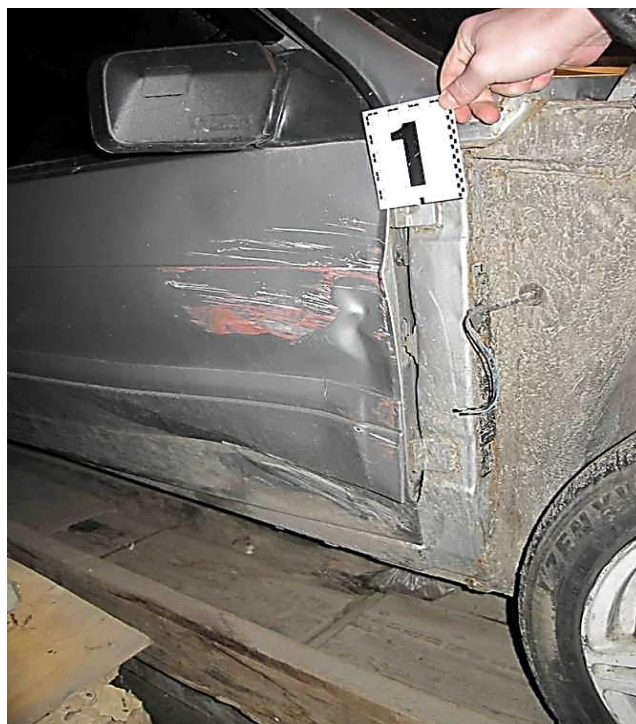
Рисунок 3.108 – Детальні вигляди деформації

Детальні вигляди деформації в напрямку спереду-назад у передній торцевій частині зовнішньої панелі правих дверцят, а також нашарувань чорної речовини в нижній передній частині панелі подано на рисунку 3.108 та 3.109.

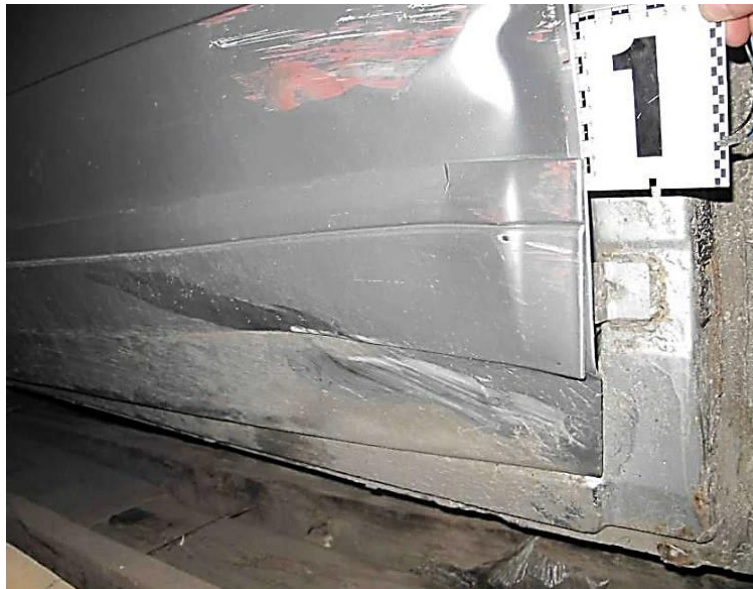
Рисунок 3.109 – Детальні вигляди деформації

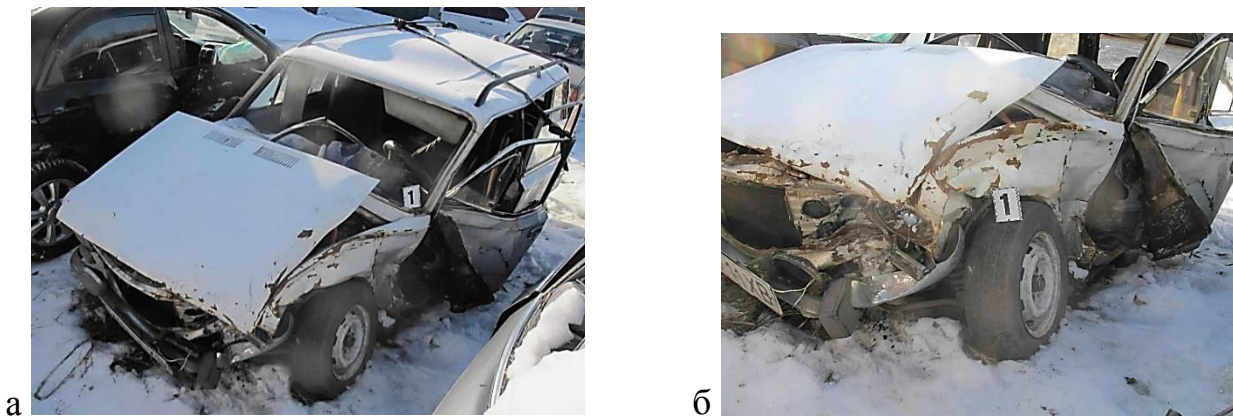
Рисунок 3.114 – Загальний (а) та вузловий (б) вигляди автомобіля ВАЗ-2102 спереду зліва

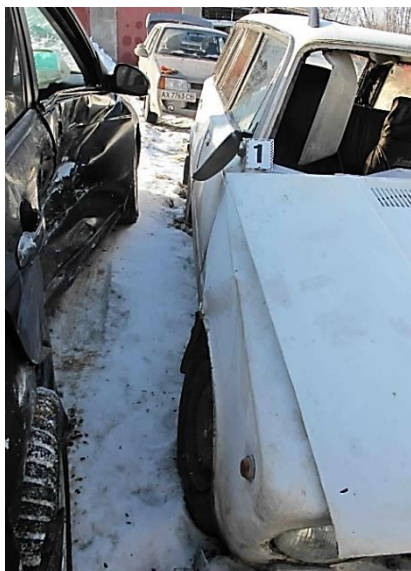
Рисунок 3.115 – Загальний вигляд правого боку автомобіля ВАЗ-2102

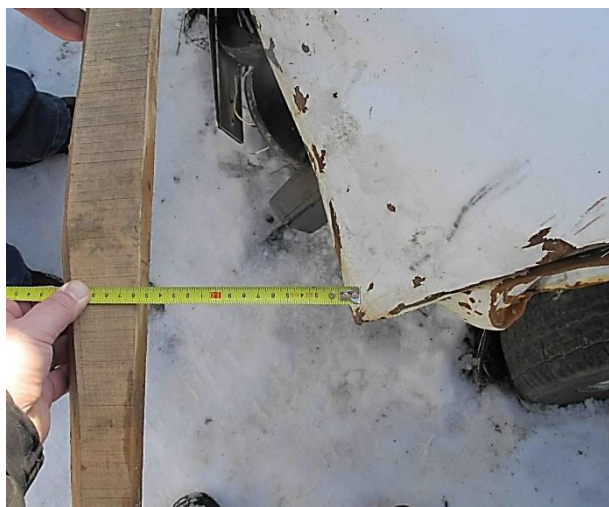
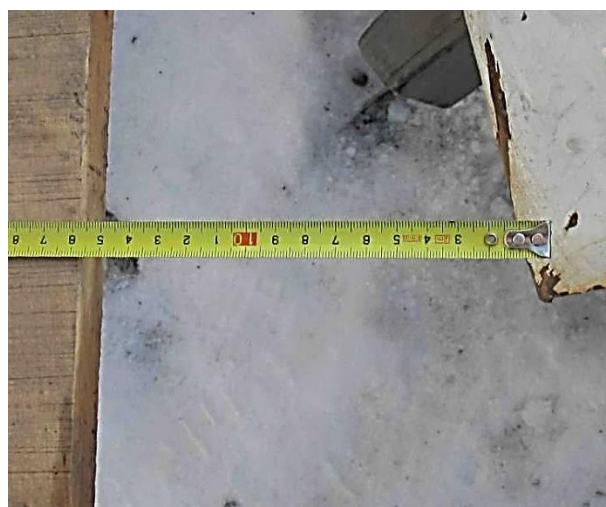
Капот автомобіля має пошкодження в лівій передній частині. Крім цього, у лівій частині капот зміщений в напрямку спереду назад на відстань 15,5 см.

Рисунок 3.116 – Вузловий (а) та детальний (б) вигляди замірів зміщення капота автомобіля ВАЗ-2102

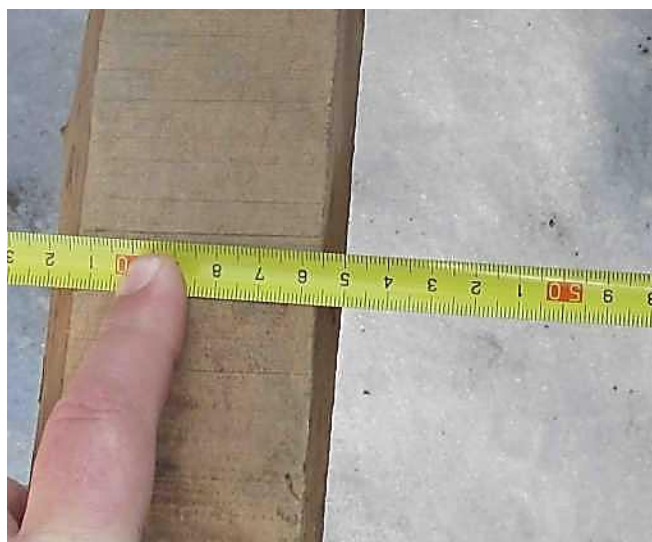
Рисунок 3.117 – Вузловий (а) та детальний (б) вигляди замірів зміщення панелі рамки радіатора в лівій частині автомобіля ВАЗ-2102

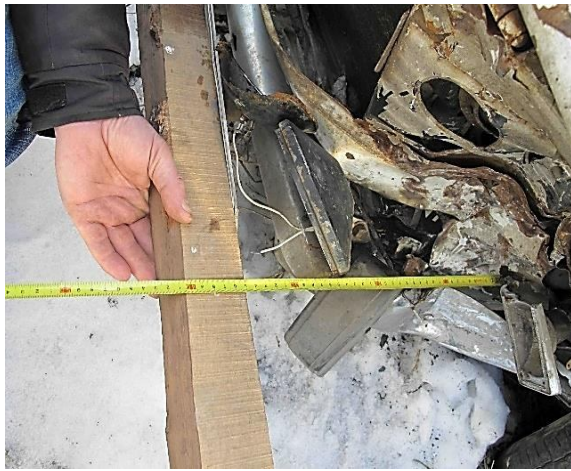
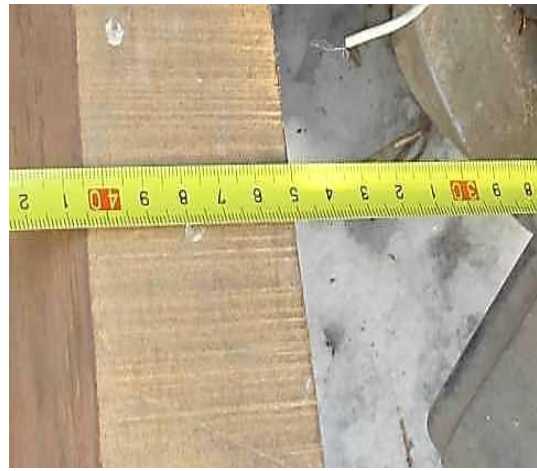
Лівий передній кут кузова автомобіля деформований в напрямку спереду назад та зліва направо на відстань 35 см.

Рисунок 3.118 – Вузловий (а) та детальний (б) вигляди замірів зміщення лівого переднього кута кузова автомобіля ВАЗ-2102

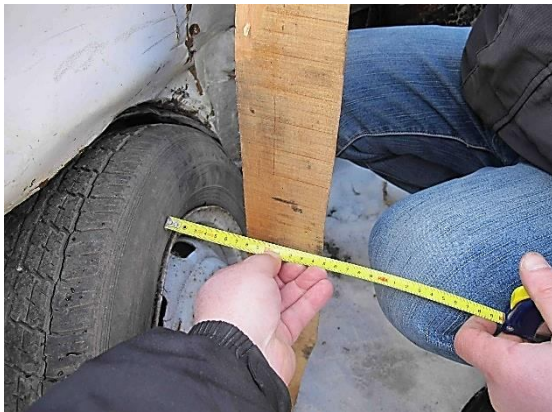
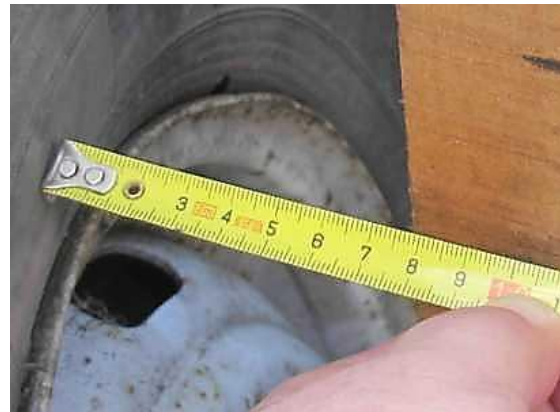
Верхня частина лівого переднього колеса зміщена в напрямку зліва направо на відстань 7,5 см.

Рисунок 3.119 – Вузловий (а) та детальний (б) вигляди замірів зміщення верхньої частини лівого переднього колеса автомобіля ВАЗ-2102

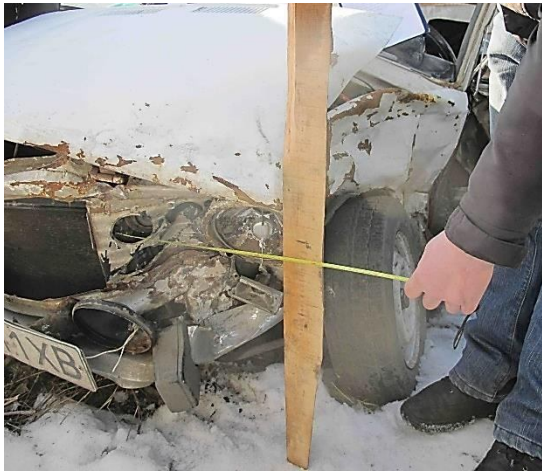
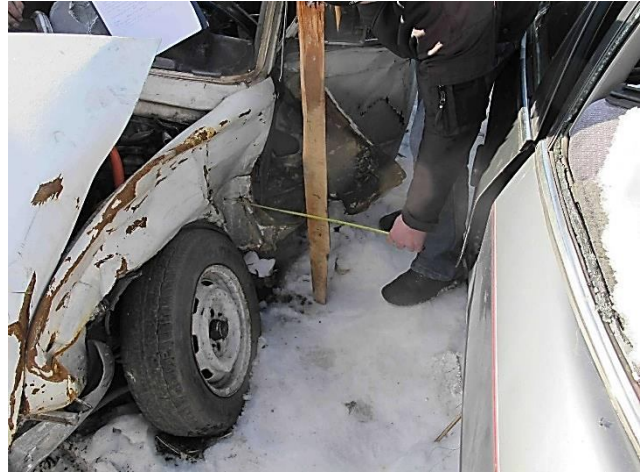
Ліве переднє крило деформоване. Деформація становить вгнутість у напрямку моторного відсіку, глибиною 15 см. Крім цього, у цій зоні деформації виділяються два поглиблення: на рівні лівої передньої стійки – величиною 19 см, а також на рівні лівого переднього кута кузова – величиною 48 см.

Рисунок 3.120 – Вузлові вигляди замірів глибини увігнутостей в районі лівого переднього крила автомобіля ВАЗ-2102

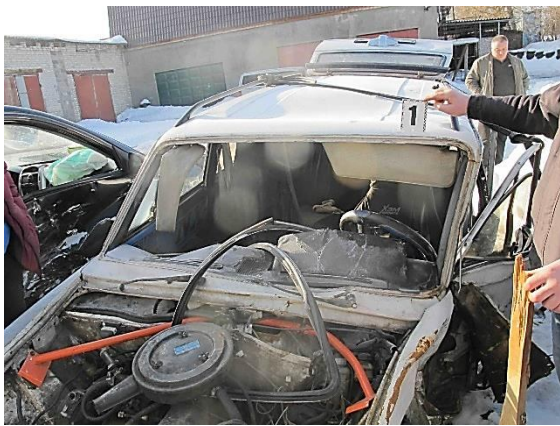
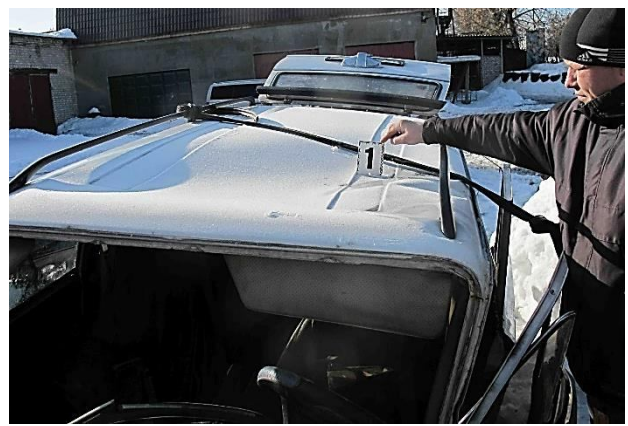
Дах кузова автомобіля деформований в передній половині. Увігнутості даху знаходяться в межах 5,5–6,2 см.

Рисунок 3.121 – Загальний (а) та вузловий (б) вигляди деформації даху автомобіля ВАЗ-2102

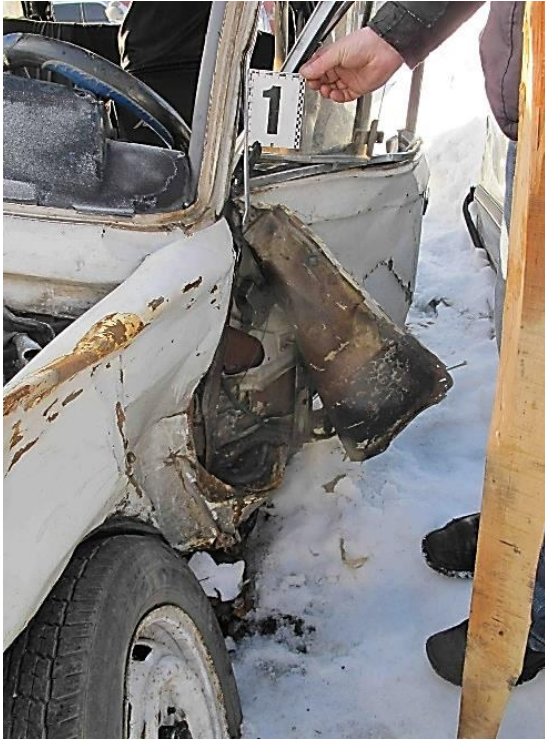
Зовнішня панель лівих передніх дверцят зірвана в передній частині по всій висоті та має вигин назовні в середній частині.

Рисунок 3.122 – Загальний вигляд зриву зовнішньої панелі лівих передніх дверцят
