**ХАРКІВСЬКИЙ НАЦІОНАЛЬНИЙ УНІВЕРСИТЕТ
МІСЬКОГО ГОСПОДАРСТВА імені О. М. БЕКЕТОВА**

**ЕКСПЕРТНЕ ВИРІШЕННЯ
ПРАКТИЧНИХ ПИТАНЬ
ПРИ ВИКОНАННІ
ІНЖЕНЕРНО-ТРАНСПОРТНИХ
ЕКСПЕРТИЗ**

НАВЧАЛЬНИЙ ПОСІБНИК

**Харків
ХНУМГ ім. О. М. Бекетова
2022**

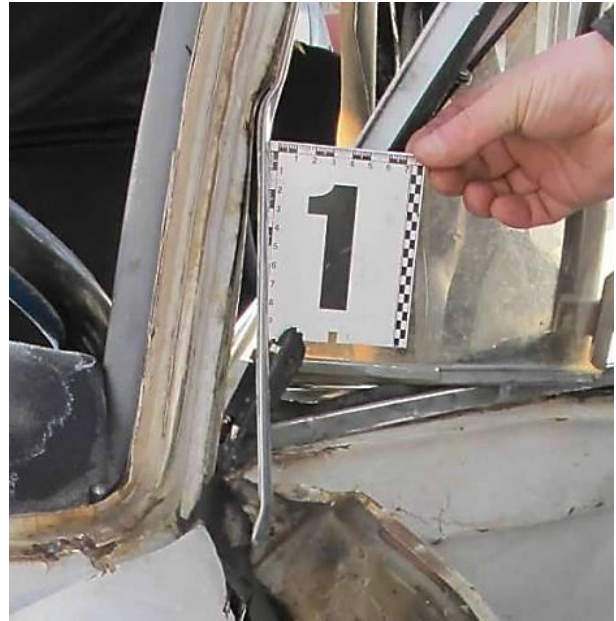
Рисунок 3.123 – Детальний вигляд зриву зовнішньої панелі лівих передніх дверцят на рівні початку лівої передньої стійки (кріплення лівого дзеркала заднього огляду)

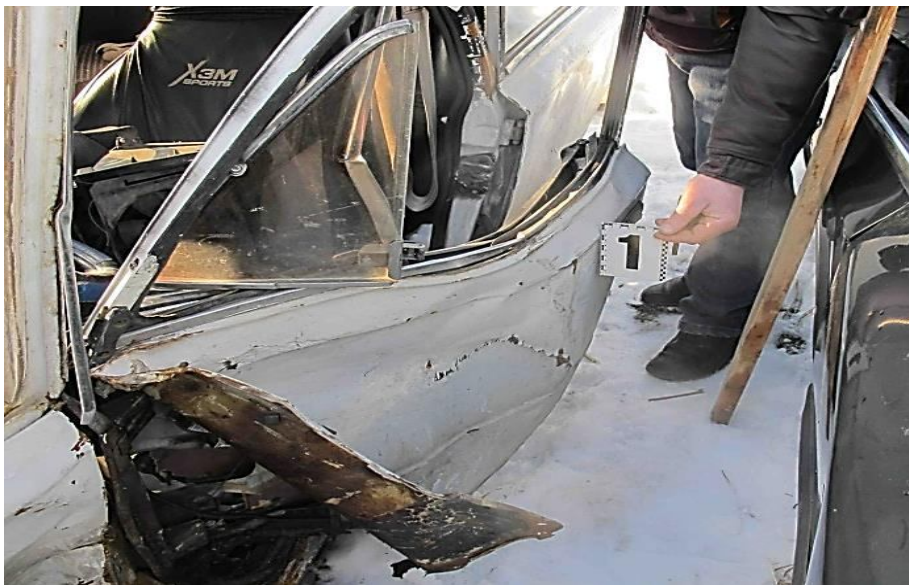
Рисунок 3.124 – Вузловий вигляд вигину назовні в середній частині лівих передніх дверцят

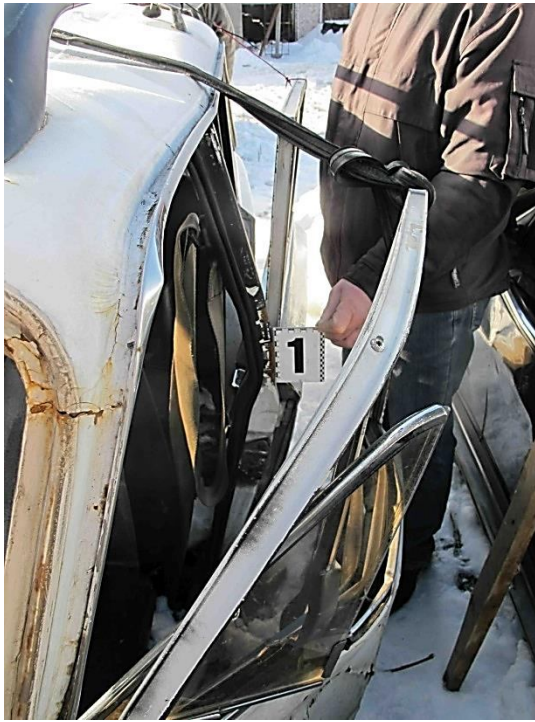
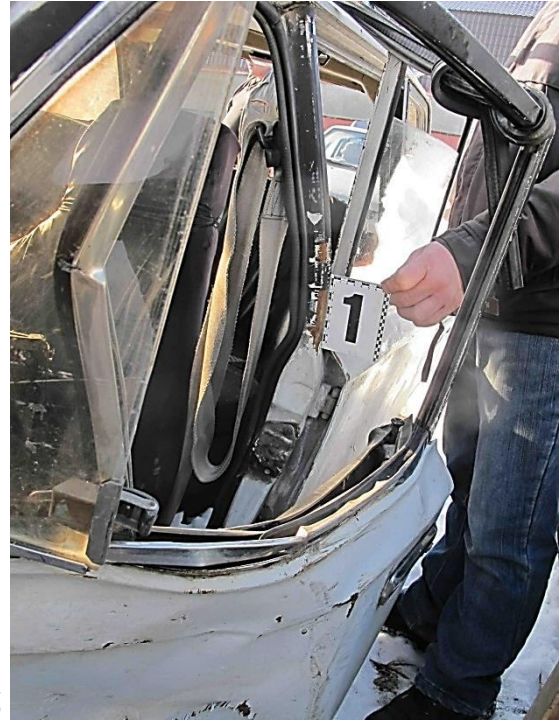
Ліва середня стійка, на рівні верхньої частини зовнішньої панелі лівих передніх дверцят, має вигин назовні.

Рисунок 3.125 – Вузловий (а) та детальний (б) вигляди вигину назовні лівої середньої стійки на рівні верхньої частини зовнішньої панелі лівих передніх дверцят

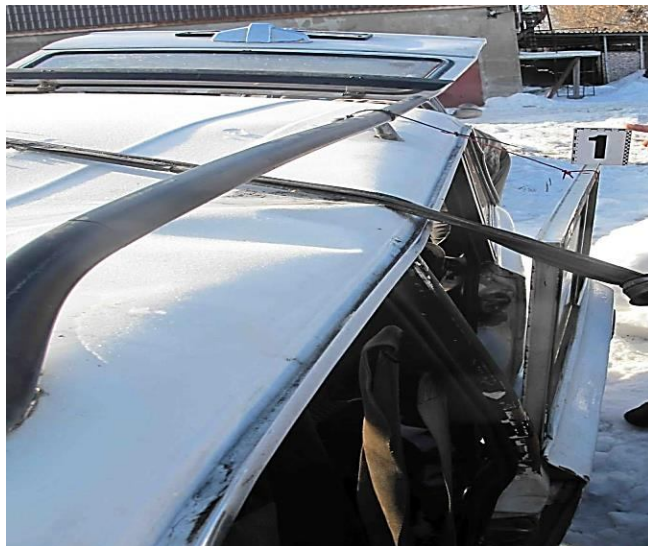
Ліві задні дверцята відкриті та зміщені в напрямку спереду назад. У торцевій частині лівих задніх дверцят, на рівні верхньої частини зовнішньої панелі, наявні сліди пошкоджень у вигляді подряпин.

Рисунок 3.126 – Вузлові вигляди спереду відкритого стану лівих задніх дверцят

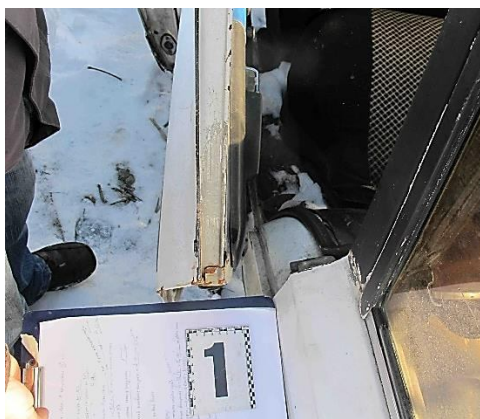
Рисунок 3.127 – Сліди пошкоджень (у вигляді подряпин) у торцевій частині лівих задніх дверцят на рівні верхньої частини зовнішньої панелі

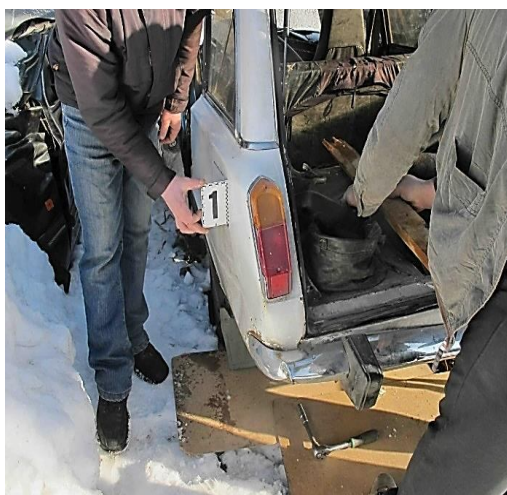
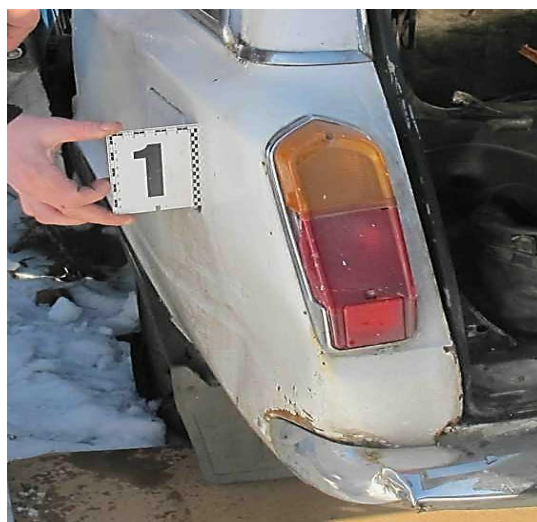
Ліве заднє крило, на рівні розташування ліхтаря, має деформацію у вигляді увігнутості, яка знаходиться на висоті 38–64 см від рівня опорної поверхні та на відстані 0–45 см від задньої частини автомобіля.

Рисунок 3.128 – Вузловий (а) та детальний (б) вигляди деформації у вигляді увігнутості на лівому задньому крилі

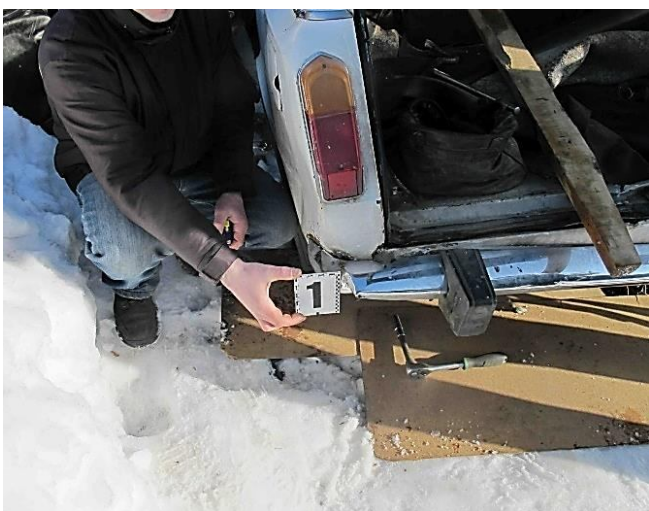
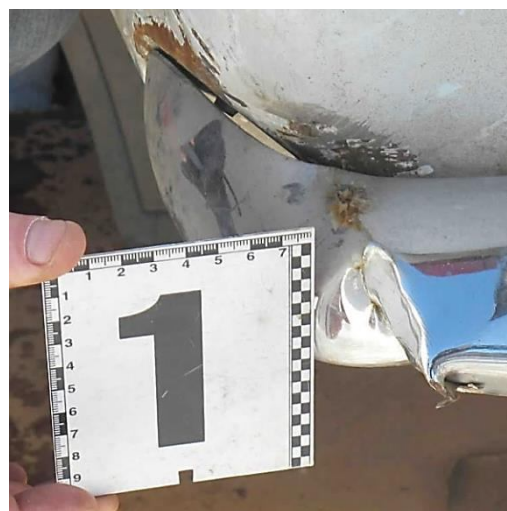
Лівий кут заднього бампера деформований внаслідок зовнішнього навантаження. Пошкодження розташовується на висоті 38,5–44 см від рівня опорної поверхні.

Рисунок 3.129 – Вузловий (а) та детальний (б) вигляди деформації лівого кута заднього бампера

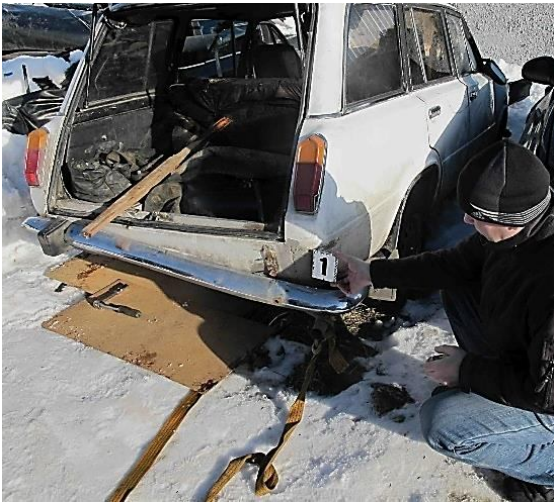
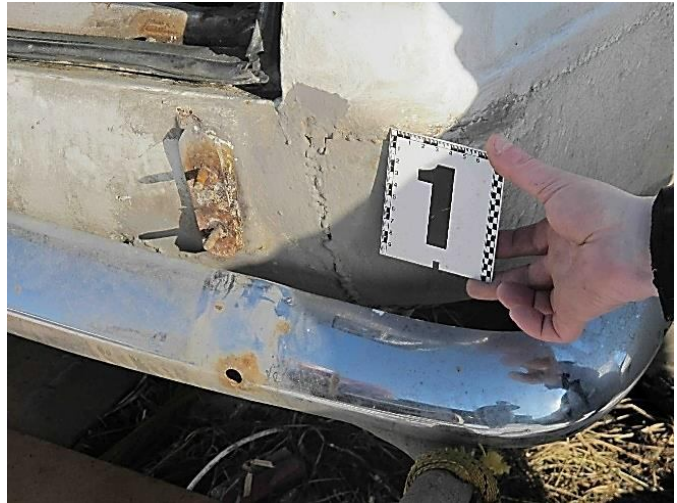
Права частина заднього бампера зірвана з місця кріплення.

Рисунок 3.130 – Вузловий (а) та детальний (б) вигляди деформації лівого кута заднього бампера

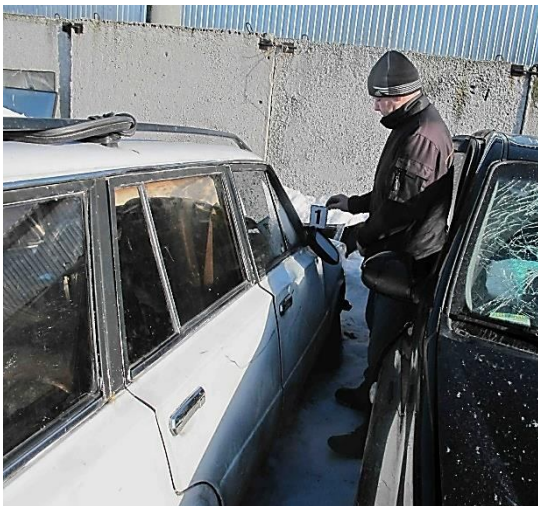
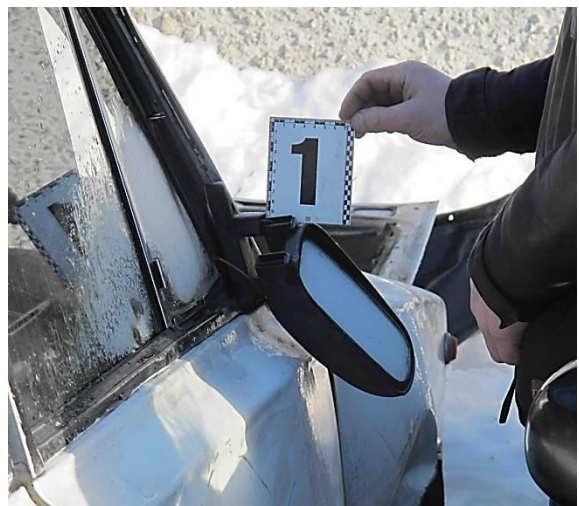
Обидва зовнішні дзеркала заднього огляду зірвані з місць кріплення. Разом із тим наявно лише праве дзеркало заднього огляду.

Рисунок 3.131 – Вузловий (а) та детальний (б) вигляди зірваного правого дзеркала заднього огляду

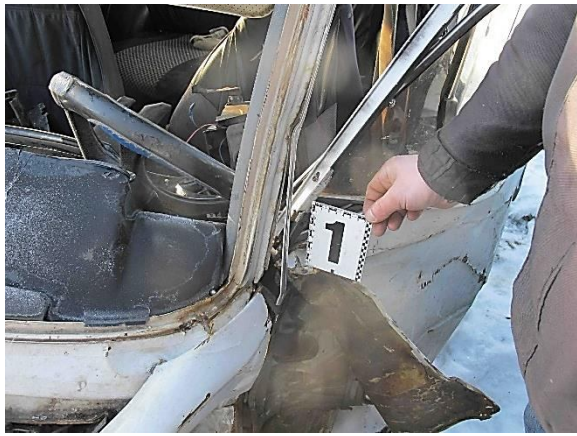
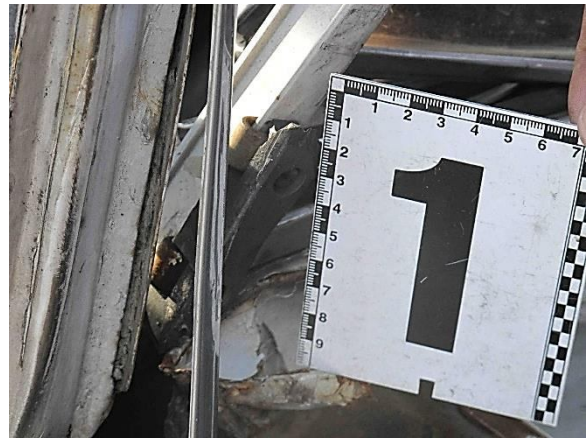
Унаслідок зовнішнього навантаження в період зіткнення транспортних засобів та подальшої деформації кузову, кріплення дзеркал розташовуються на різній висоті від рівня опорної поверхні: праве дзеркало заднього огляду – на висоті 90 см, а ліве дзеркало заднього огляду – на висоті 78 см від рівня опорної поверхні.

Рисунок 3.132 – Вузловий (а) та детальний (б) вигляди кріплення зірваного лівого дзеркала заднього огляду

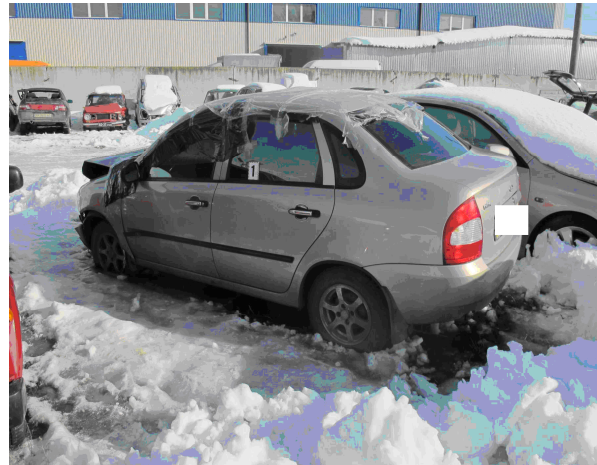
Рисунок 3.134 – Загальні вигляди спереду (а) та зліва (б) автомобіля ВАЗ-11183

Оглядом автомобіля ВАЗ-11183 було встановлено, що він має лакофарбове покриття сірого кольору. Основні зовнішні пошкодження розташовані в передній частині кузова автомобіля, а часткові – в районі зовнішньої панелі правих задніх дверцят (рис. 3.134–3.135).

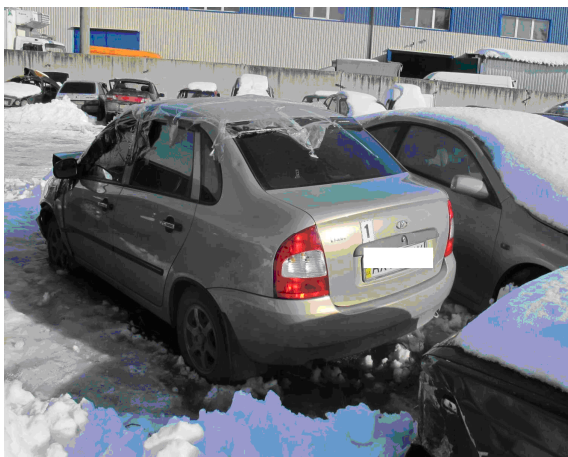
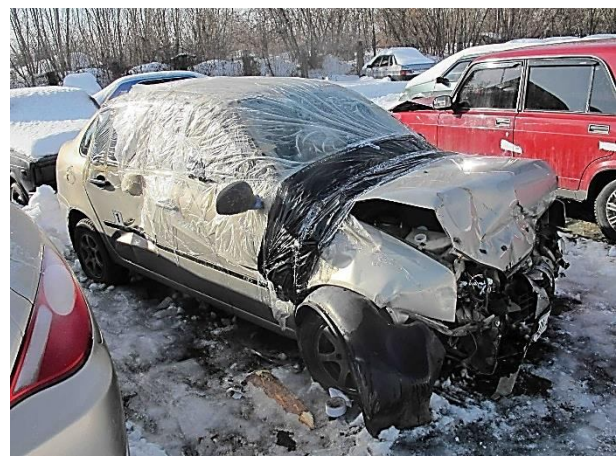
Рисунок 3.135 – Загальні вигляди зліва ззаду (а) та спереду справа (б) автомобіля ВАЗ-11183

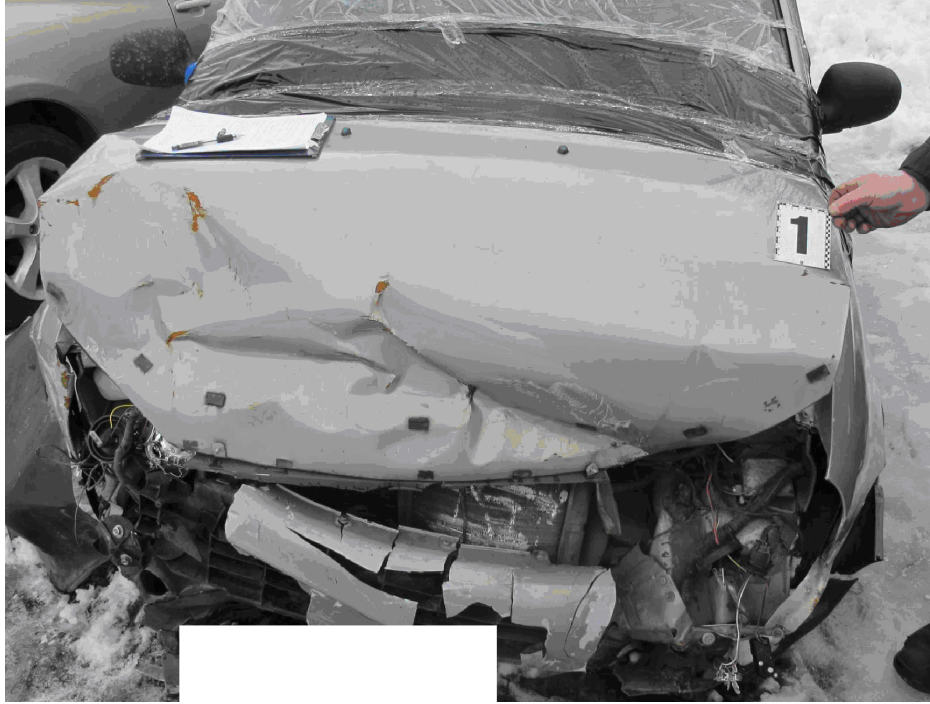
Капот автомобіля ВАЗ-11183 у передній частині деформований в напрямку спереду назад. Зона деформації розташовується на відстані 0–124 см від правого боку кузова автомобіля, а також на висоті 50–70 см від рівня опорної поверхні, та супроводжується нашаруванням речовини білого кольору. Крім цього, у середній частині капот має вигин по всій ширині.

Рисунок 3.136 – Загальний вигляд спереду пошкодженого капота автомобіля
ВАЗ-11183

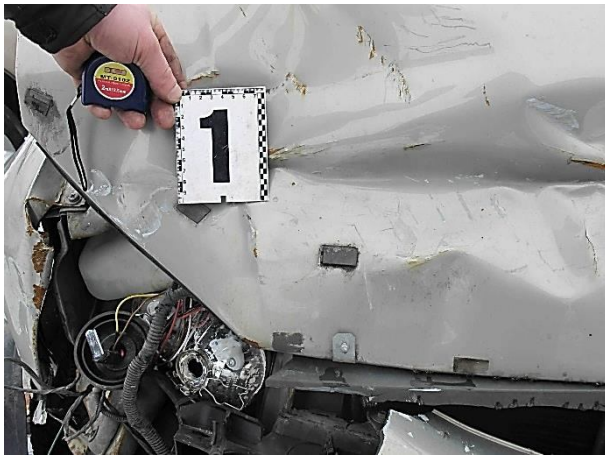
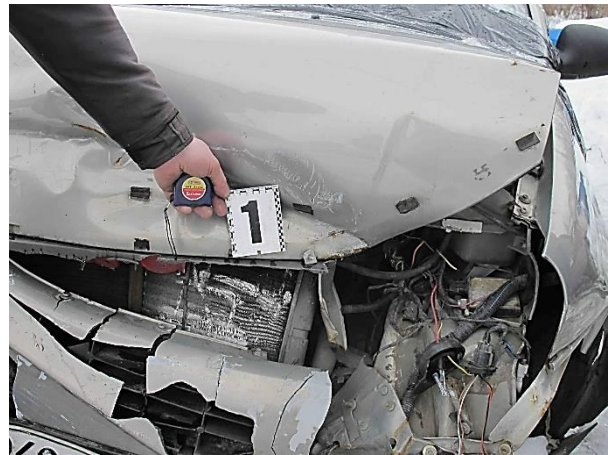
Рисунок 3.137 – Детальні вигляди пошкоджень та нашарувань речовини
білого кольору в правій (а) та лівій частинах (б) деформацій в передній
частині капота

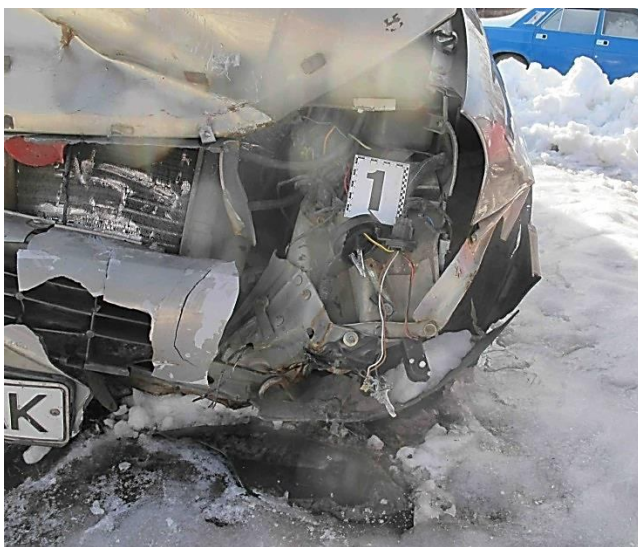
Рисунок 3.139 – Детальний вигляд руйнувань у місці кріплення лівої блок-фари автомобіля ВАЗ-11183

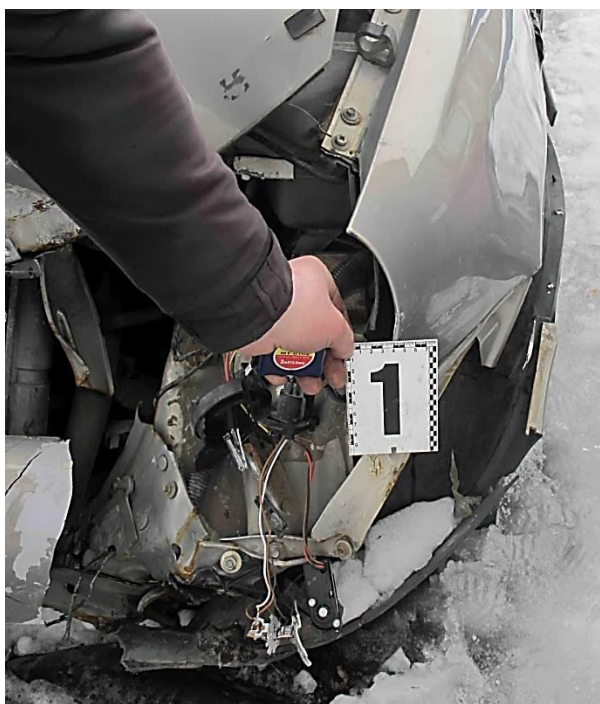
Передня частина лівого переднього крила зміщена в напрямку зліва направо на відстань 15 см.

Рисунок 3.141 – Детальні вигляди спереду (а) та зверху (б) зміщення передньої частини лівого переднього крила в напрямку зліва направо

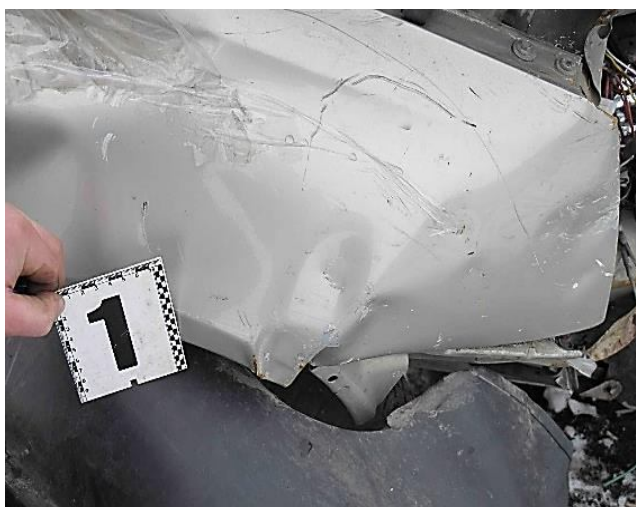
а

Праве переднє крило деформоване в напрямку спереду назад на висоті 56–70 см від рівня опорної поверхні. Зона деформації по всій довжині має повздовжні подряпини, які супроводжуються нашаруваннями речовини білого кольору.

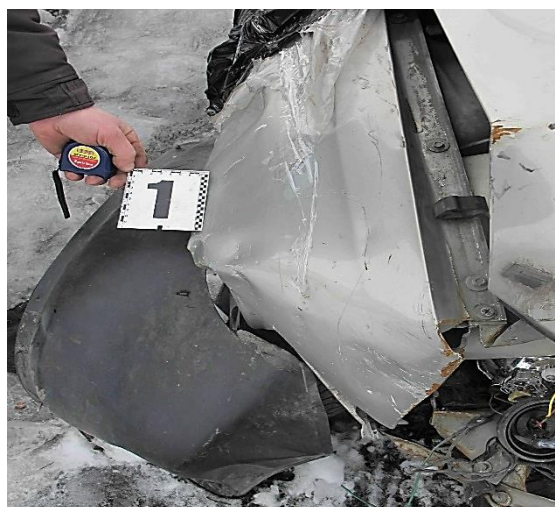
Рисунок 3.142 – Детальні вигляди збоку (а) та спереду зверху (б) пошкоджень на правому передньому крилі

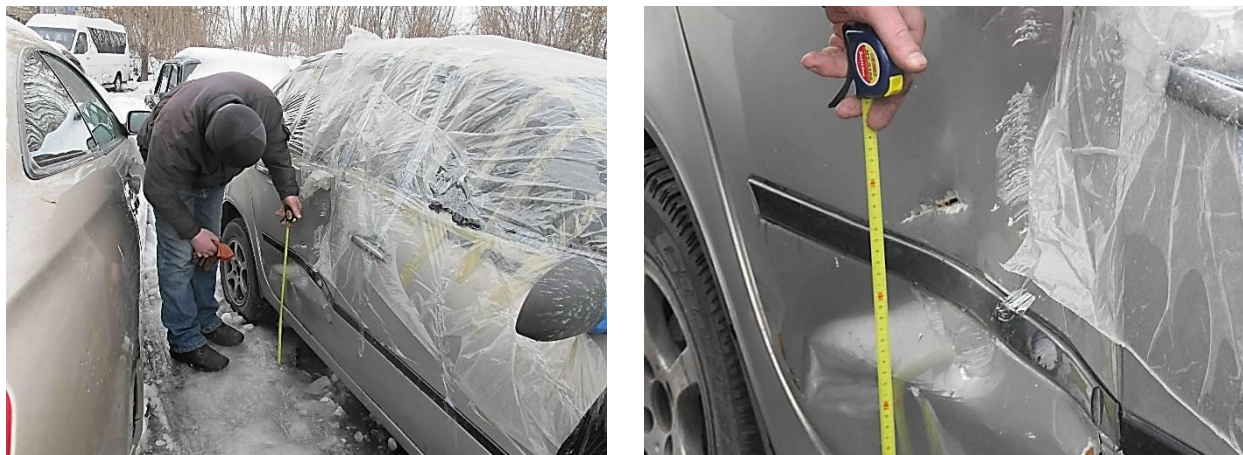
Зовнішня панель правих задніх дверцят пошкоджена. Пошкодження становить деформацію та пробій. Деформація розташовується на висоті 46–80 см від рівня опорної поверхні, а пробій – на висоті 56 см від рівня опорної поверхні. Зона пошкоджень по всій довжині має нашарування речовини білого кольору.

Рисунок 3.143 – Загальний (а) та детальний (б) вигляди пошкоджень на зовнішній панелі правих задніх дверцят

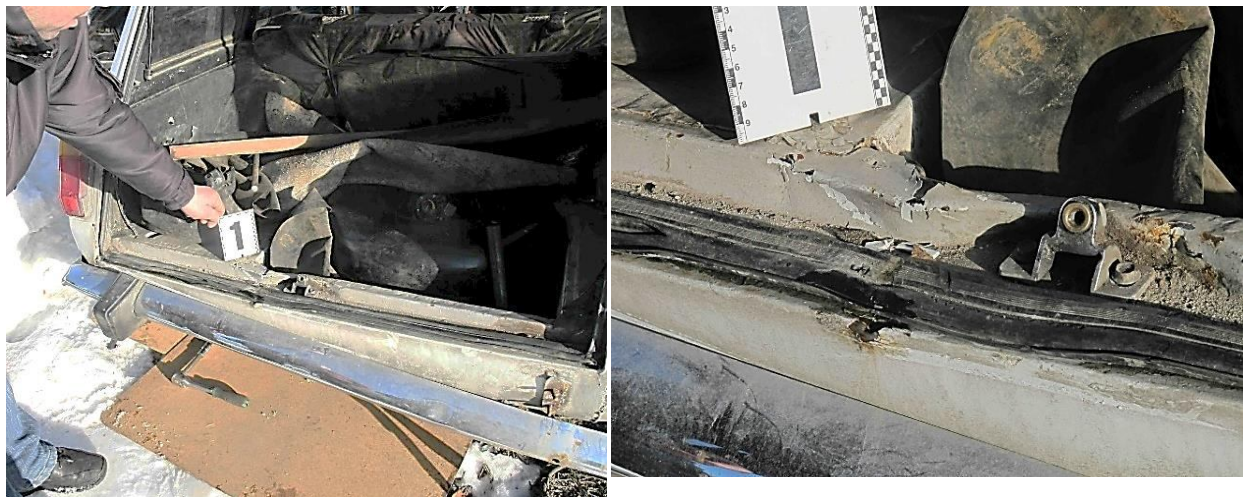
Загальний та детальний вигляди складання металу в нижній частині пройому під задні дверцята автомобіля ВАЗ-2102 наведені на рисунку 3.145.

Рисунок 3.145 – Загальний (а) та детальний (б) вигляди складання металу в нижній частині пройому під задні дверцята автомобіля ВАЗ-2102

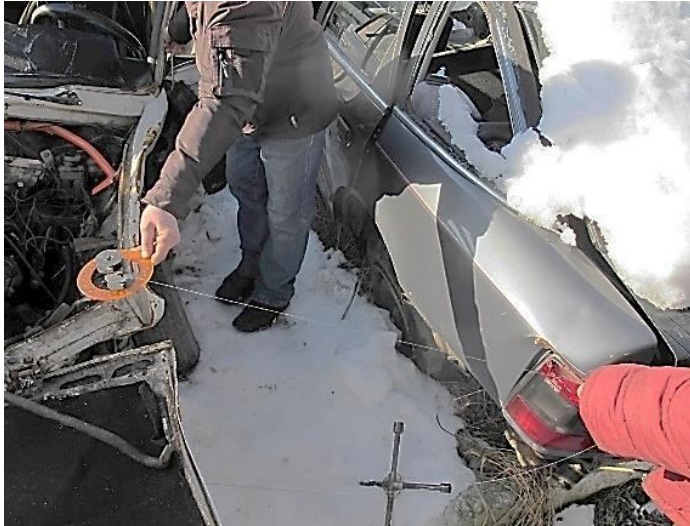
засобів у максимальній мірі співпадали за формою, розмірам, напрямку і розташуванню відносно поверхні дороги. Була також встановлена величина кута між лівою бічною поверхнею автомобіля ВАЗ-2102, яка була паралельною поверхнею до повздовжньої вісі цього транспортного засобу, і передньою частиною автомобіля ВАЗ-11183, яка була перпендикулярною поверхнею до повздовжньої вісі цього транспортного засобу (рис. 3.146).

Рисунок 3.146 – Загальні вигляди встановлення величини кута за пошкодженнями на автомобілі ВАЗ-2102 з урахуванням пошкоджень на автомобілі ВАЗ-11183 (з урахуванням взаємно контактуючих пар на них)

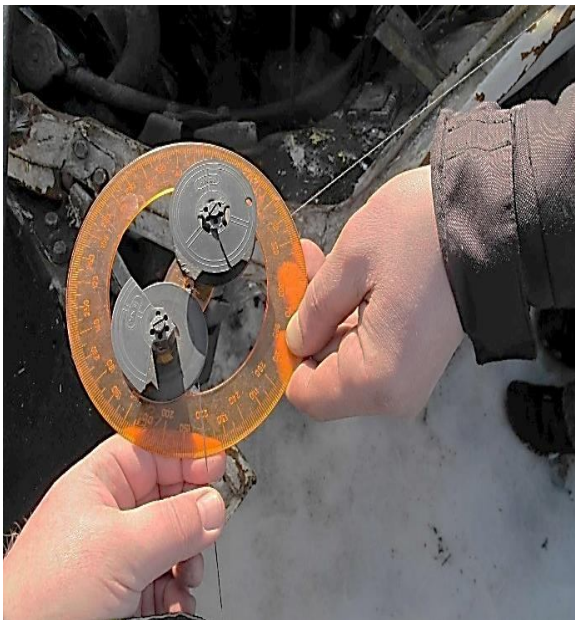
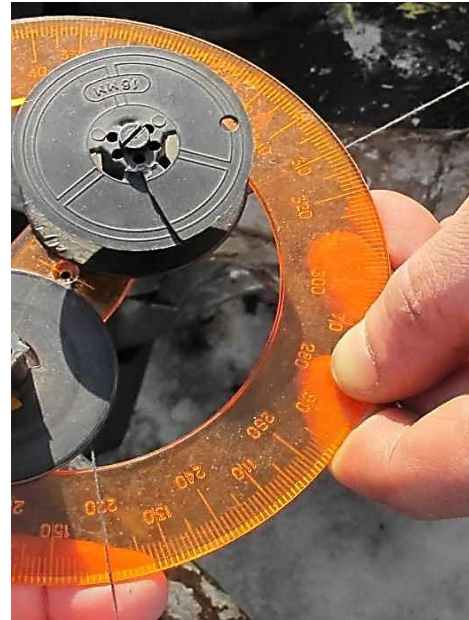
Рисунок 3.147 – Загальні вигляди встановлення величини кута за пошкодженнями на автомобілі ВАЗ-2102 з урахуванням пошкоджень на автомобілі ВАЗ-11183 (з урахуванням взаємно контактуючих пар на них)

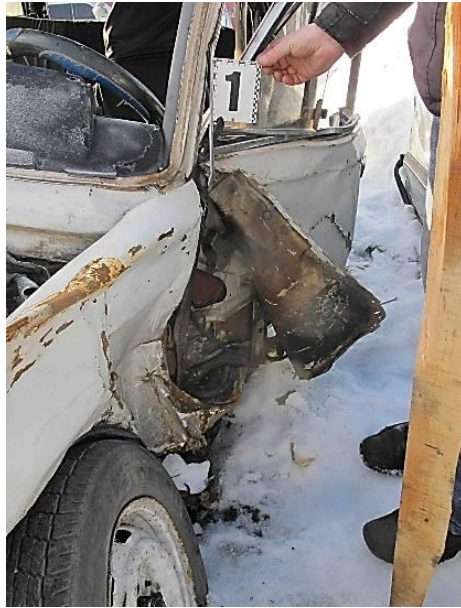
3. Під час проведеного дослідження було встановлено, що зовнішня панель лівих передніх дверцят автомобіля ВАЗ-2102 зірвана в передній частині по всій висоті та має вигин назовні в середній частині (рис. 3.150–3.156).

Рисунок 3.150 – Загальний вигляд зриву зовнішньої панелі лівих передніх дверцят

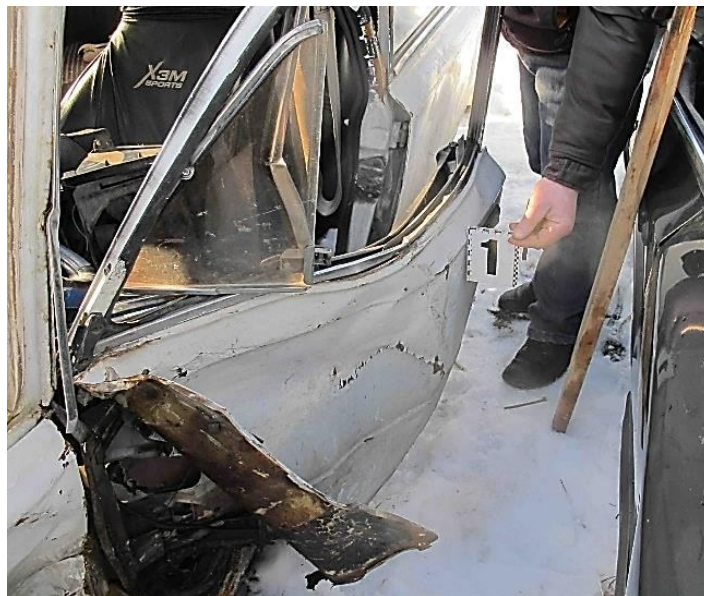
Рисунок 3.151 – Вузловий вигляд вигину назовні в середній частині лівих передніх дверцят

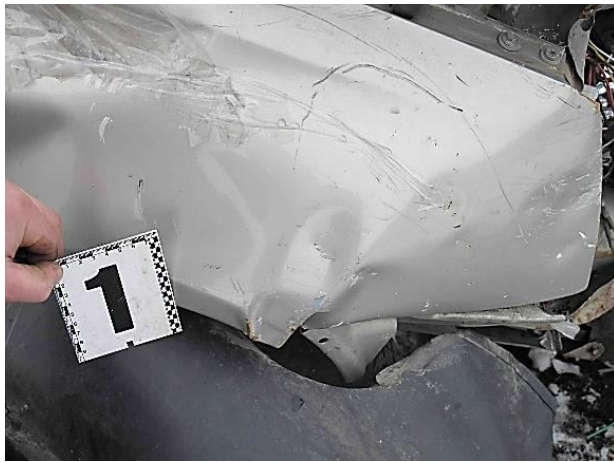
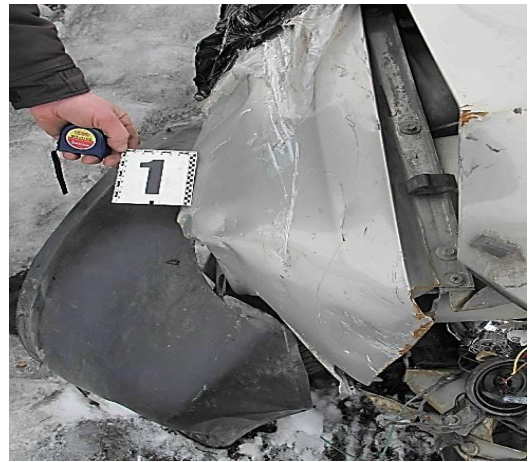
На правому передньому крилі, у зоні деформації, по всій довжині наявні повздовжні подряпини, які супроводжуються нашаруваннями речовини білого кольору.

Рисунок 3.152 – Детальні вигляди збоку (а) та спереду зверху (б) пошкоджень на правому передньому крилі

Наявність вказаних слідів та пошкоджень є наслідком переміщення автомобіля ВАЗ-2102 перед та під час зіткнення транспортних засобів. Іншими словами, у момент зіткнення автомобіль ВАЗ-2102 рухався.

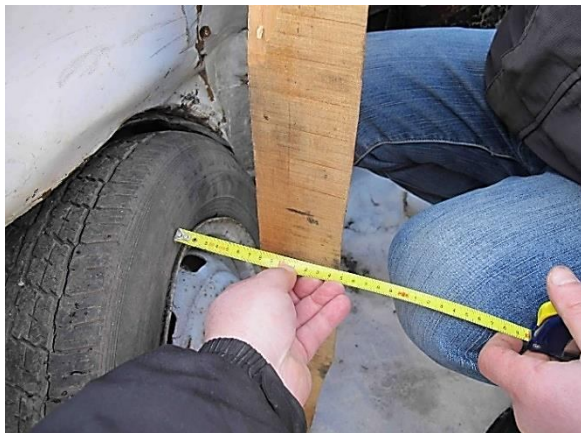
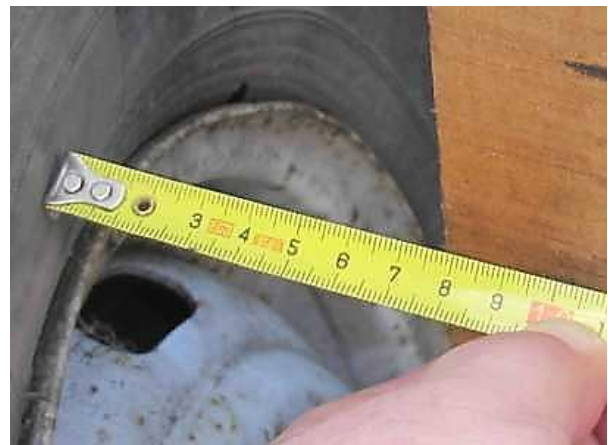
Як було встановлено раніше, верхня частина лівого переднього колеса зміщена в напрямку зліва направо.

Рисунок 3.153 – Вузловий (а) та детальний (б) вигляди замірів зміщення верхньої частини лівого переднього колеса автомобіля ВАЗ-2102

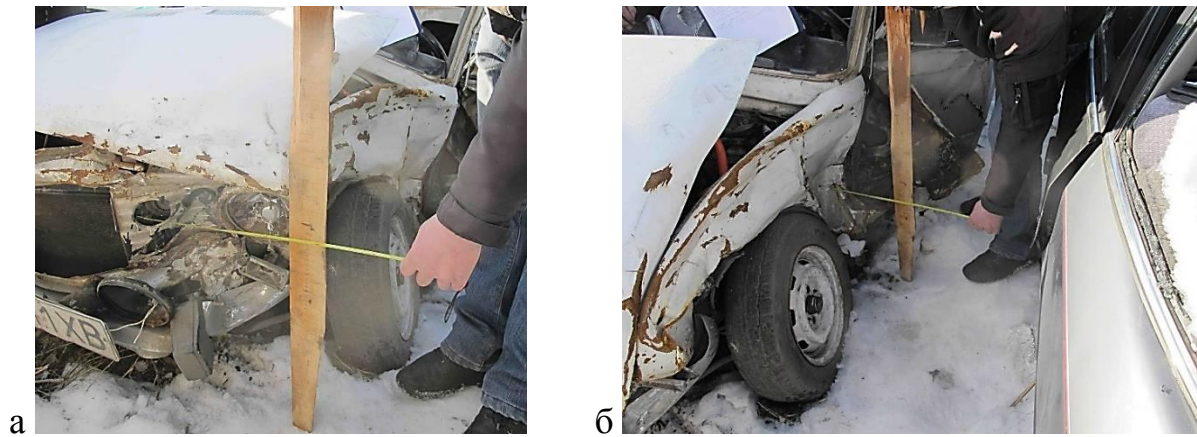
Рисунок 3.154 – Вузловий (а) та детальний (б) вигляди замірів зміщення верхньої частини лівого переднього колеса автомобіля ВАЗ-2102

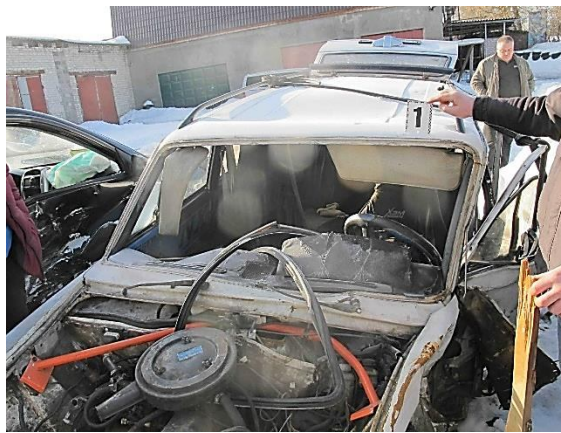
Геометрія рамки лобового скла порушена. Пік навантаження розташовується на рівні лівого нижнього кута та направлений зліва направо.

Рисунок 3.155 – Загальний вигляд деформації рамки лобового скла автомобіля ВАЗ-2102

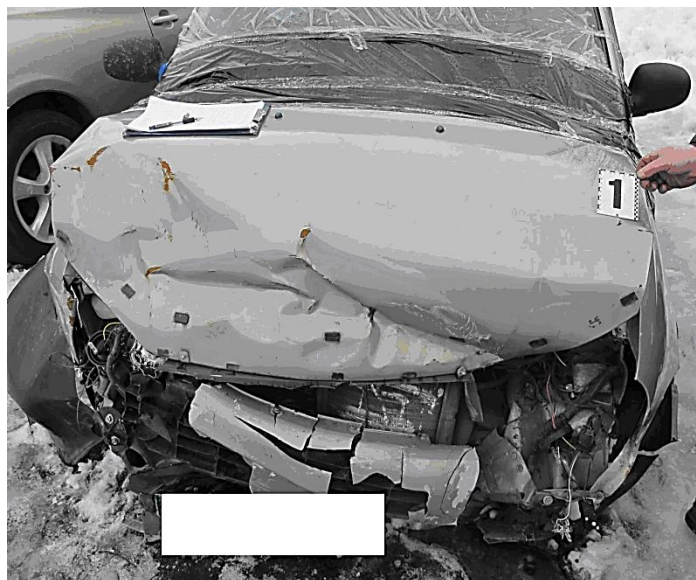
Капот автомобіля ВАЗ-11183 у передній частині деформований у напрямку спереду назад і в середній частині має вигин по всій ширині.

Рисунок 3.156 – Загальний вигляд спереду пошкодженого капота автомобіля ВАЗ-11183

Наявність вказаних слідів та пошкоджень є наслідком переміщення автомобіля ВАЗ-11183 перед та під час зіткнення транспортних засобів. Іншими словами, у момент зіткнення автомобіль ВАЗ-11183 рухався.

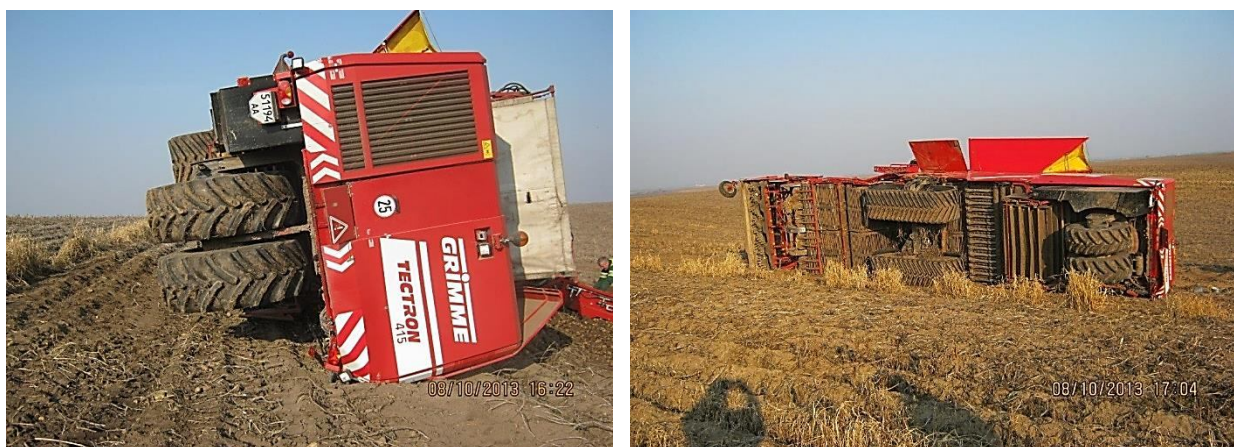
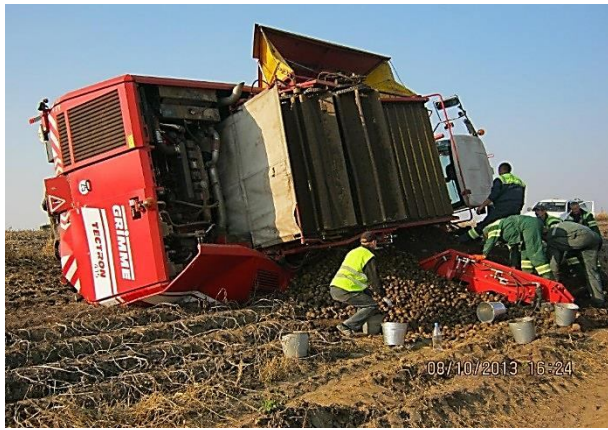
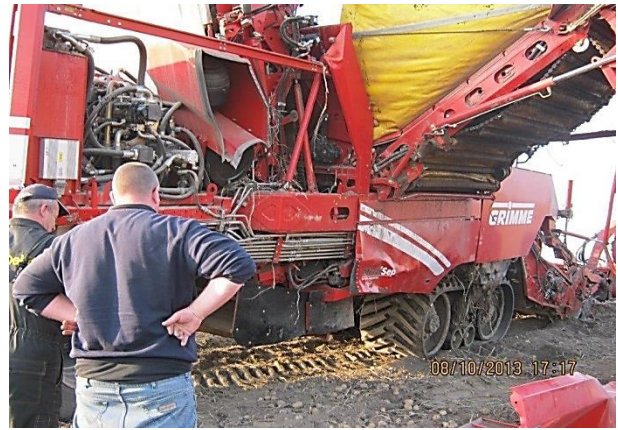
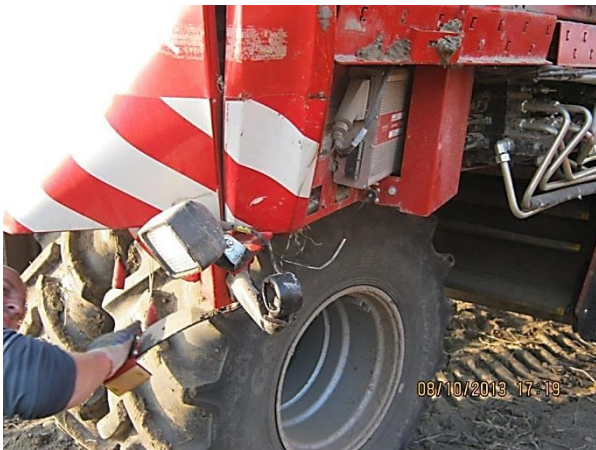
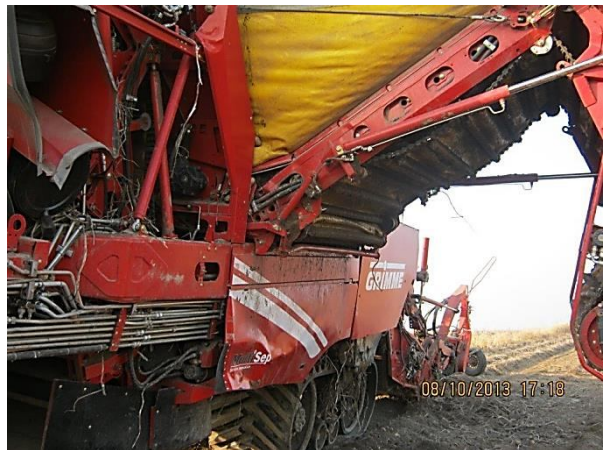
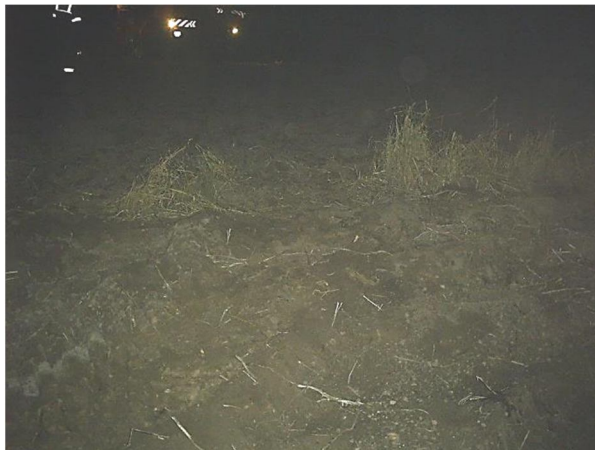
З фотознімків із місця події витікає, що в кінцевому положенні після перекидання комбайна Grimme Tectron 415 розташовується на правій бічній частині (рис. 3.157, а–в). Водночас характер механічних ушкоджень комбайна свідчить про те, що падіння комбайна на праву бічну частину відбувалося з опорою на зовнішню частину правого ремінно-стрічкового ходового механізму і праве колесо поворотного візка (рис. 1.157, д–ж), а місце події розташовується в полі з нерівною опорною поверхнею (рис. 1.157, ж–и). Конкретні дані про стан опорної поверхні в наданих на дослідження матеріалах відсутні. З фотознімків місця події видно, що нерівності опорної поверхні не перевищують висоту кущів картоплі, ями і значне просідання ґрунту відсутні (рис. 1.157, а–в, ж–и).

Рисунок 3.157 – Місце події

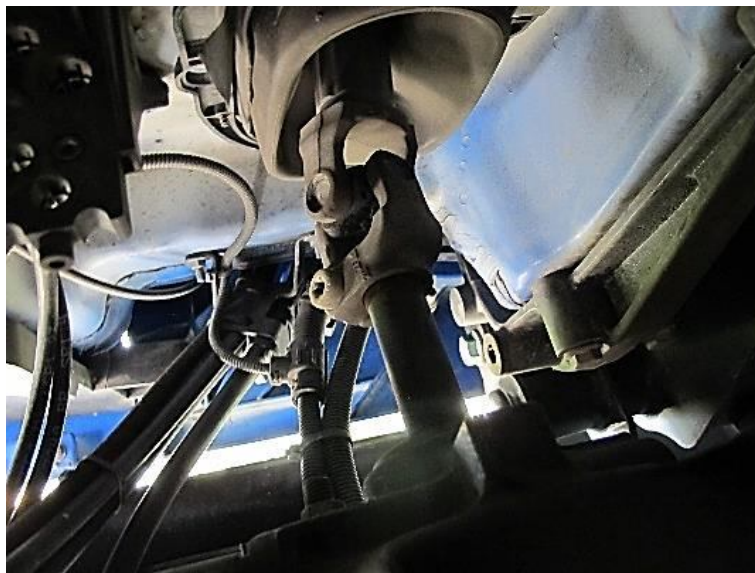
Рисунок В.5 – Детальний вигляд рульового вала автомобіля MAN TGM

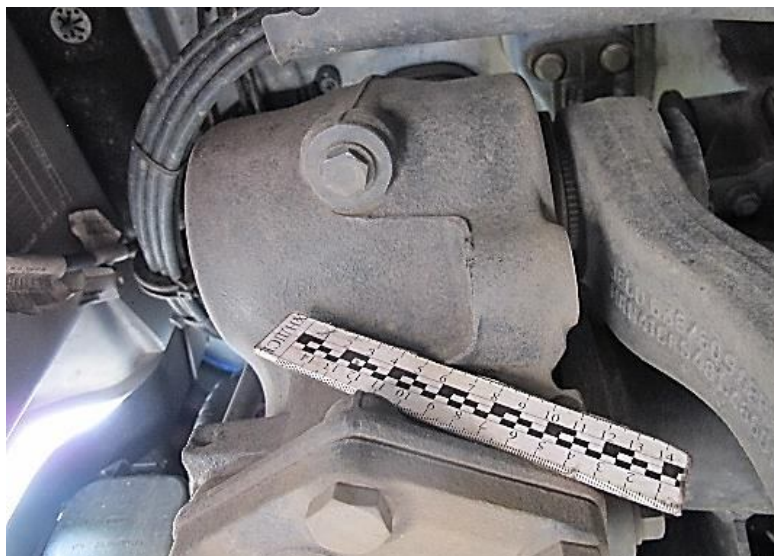
Рисунок В.6 – Детальний вигляд картера рульового механізму автомобіля MAN TGM та кріплення сошки до нього

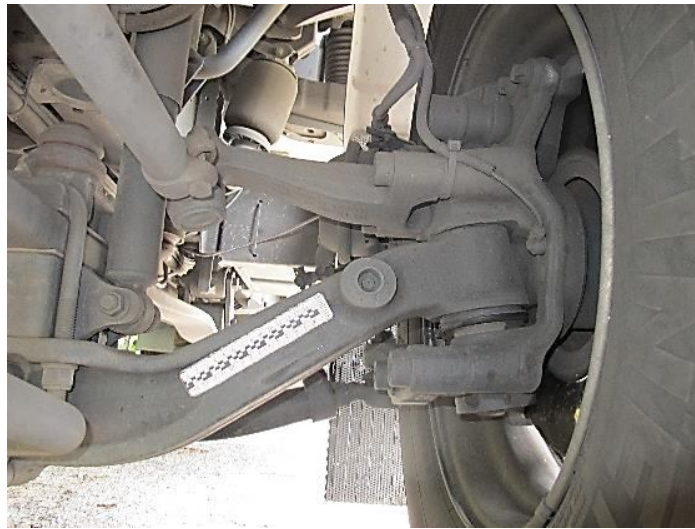
Рисунок В.7 – Вузловий вигляд лівого поворотного кулака автомобіля MAN TGM

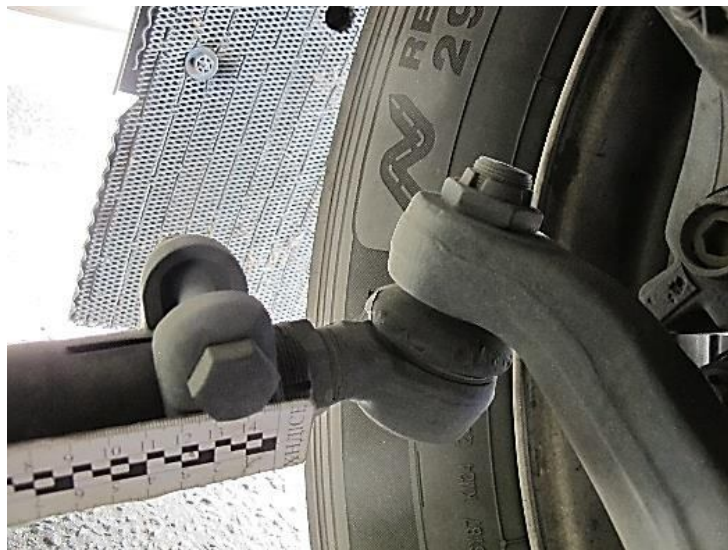
Рисунок В.11 – Детальний вигляд кріплення поперечної рульової тяги до важеля лівого поворотного кулака автомобіля MAN TGM

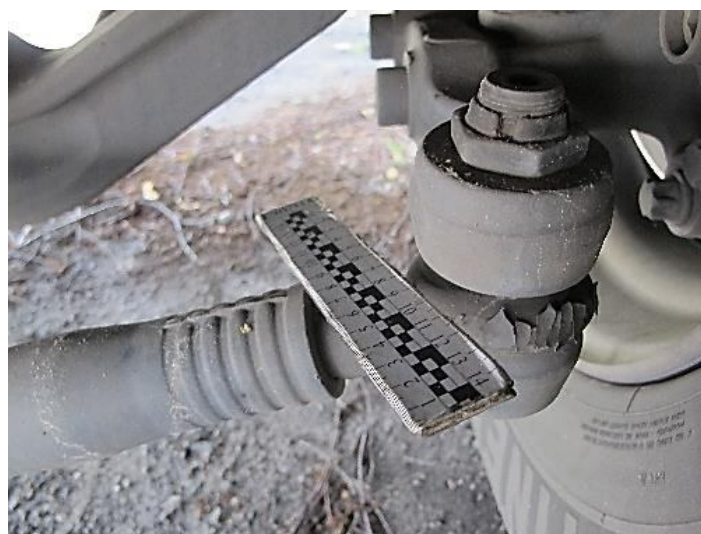
Рисунок В.12 – Детальний вигляд кріплення поперечної рульової тяги до важеля правого поворотного кулака автомобіля MAN TGM

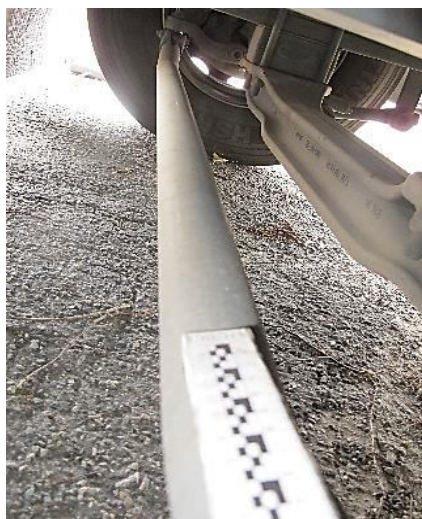
Рисунок В.13 – Детальний вигляд поперечної рульової тяги автомобіля MAN TGM

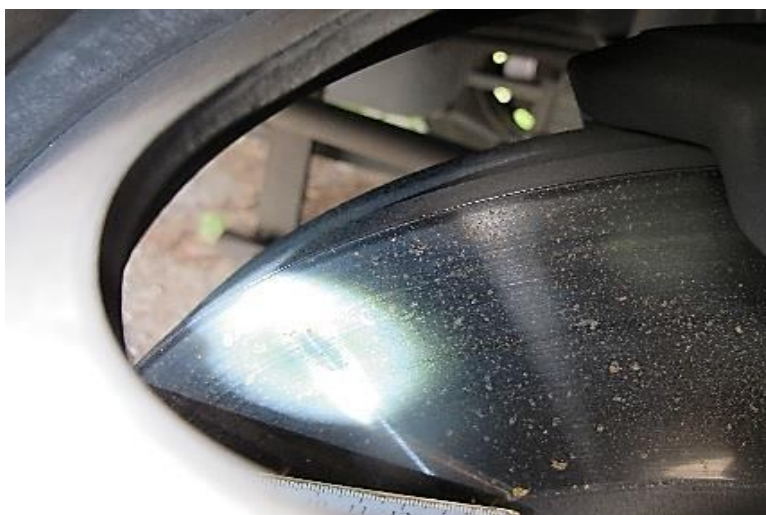
Рисунок В.14 – Детальний вигляд поверхні гальмівного диска лівого переднього колеса

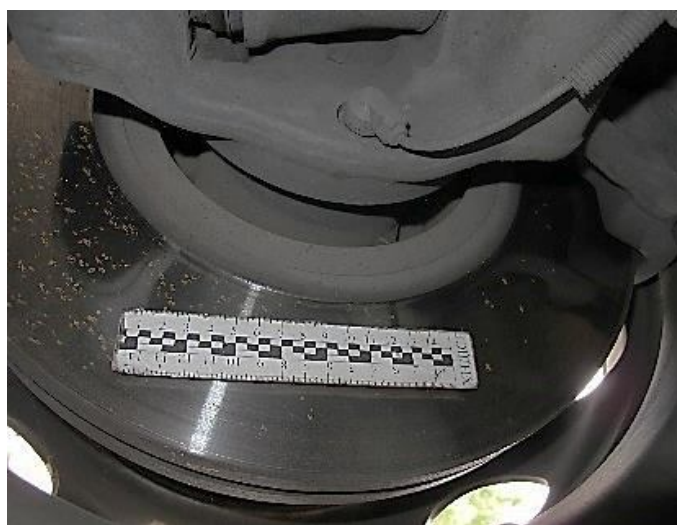
Рисунок В.15 – Детальний вигляд поверхні гальмівного диска лівого переднього колеса

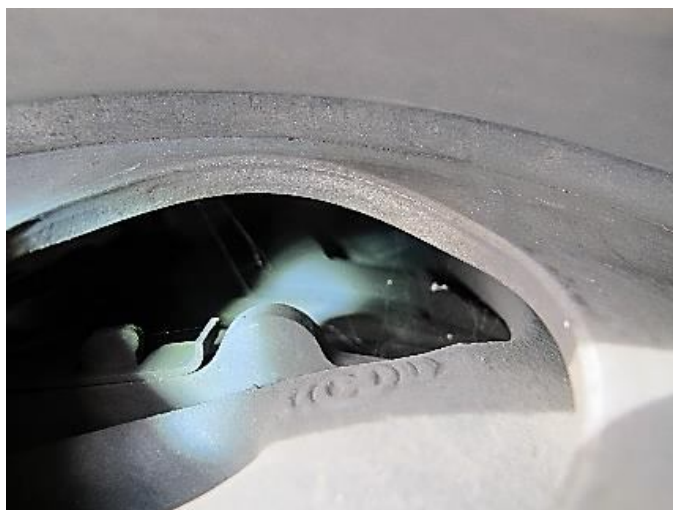
Рисунок В.16 – Детальний вигляд гальмівних накладок супорту лівого переднього колеса автомобіля MAN TGM

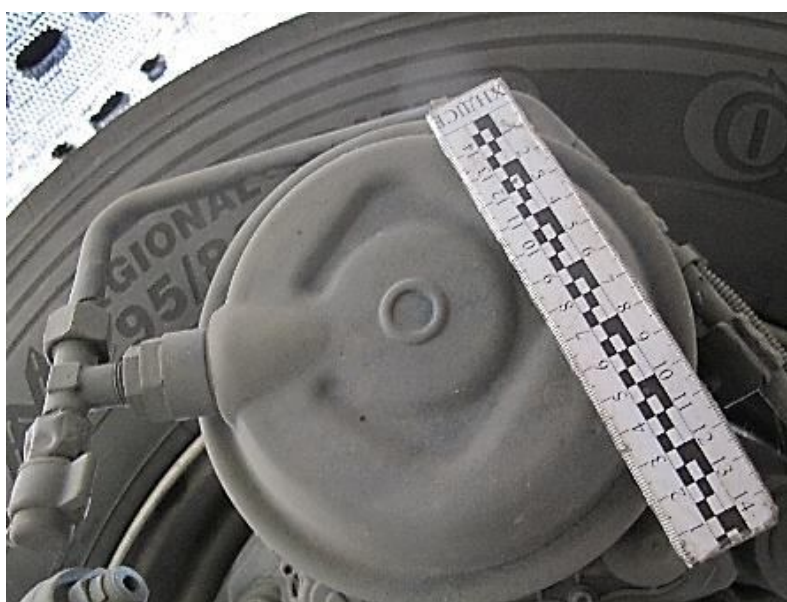
Рисунок В.17 – Детальний вигляд гальмівної пневмокамери лівого переднього колеса автомобіля MAN TGM

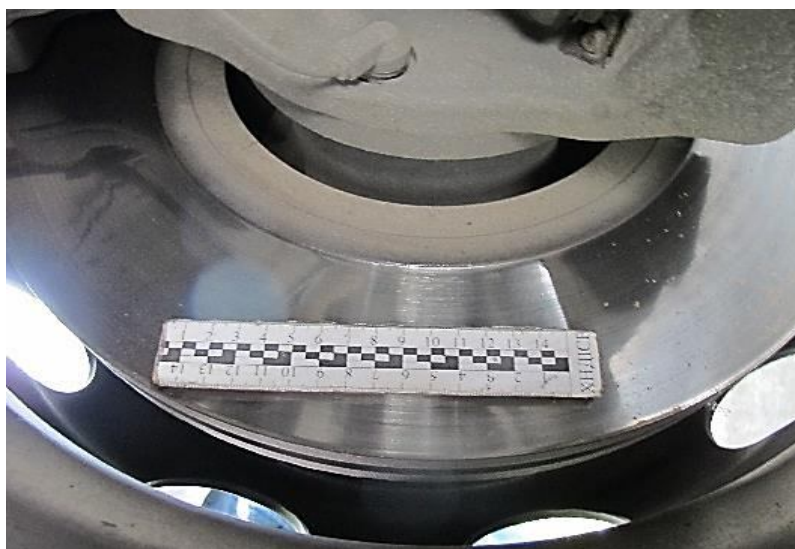
Рисунок В.18 – Детальний вигляд поверхні гальмівного диска правого переднього колеса автомобіля MAN TGM

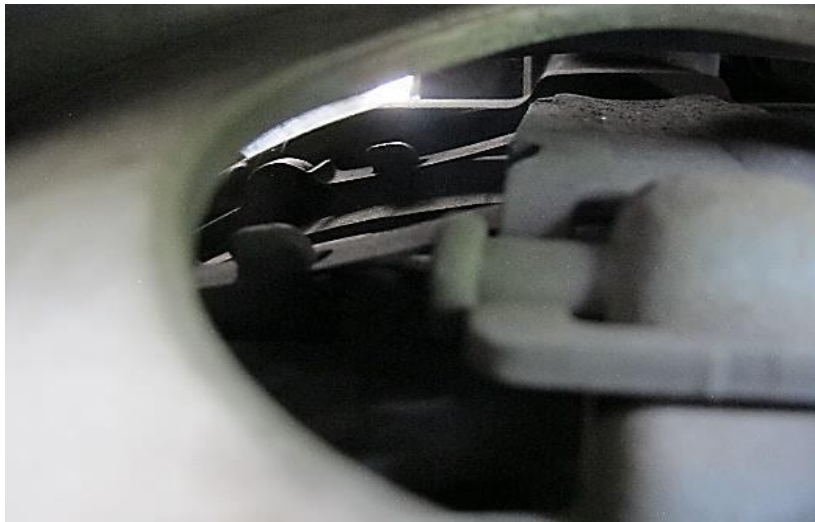
Рисунок В.19 – Детальний вигляд гальмівних накладок супорту правого переднього колеса автомобіля MAN TGM
