**ХАРКІВСЬКИЙ НАЦІОНАЛЬНИЙ УНІВЕРСИТЕТ
МІСЬКОГО ГОСПОДАРСТВА імені О. М. БЕКЕТОВА**

**ЕКСПЕРТНЕ ВИРІШЕННЯ
ПРАКТИЧНИХ ПИТАНЬ
ПРИ ВИКОНАННІ
ІНЖЕНЕРНО-ТРАНСПОРТНИХ
ЕКСПЕРТИЗ**

НАВЧАЛЬНИЙ ПОСІБНИК

**Харків
ХНУМГ ім. О. М. Бекетова
2022**

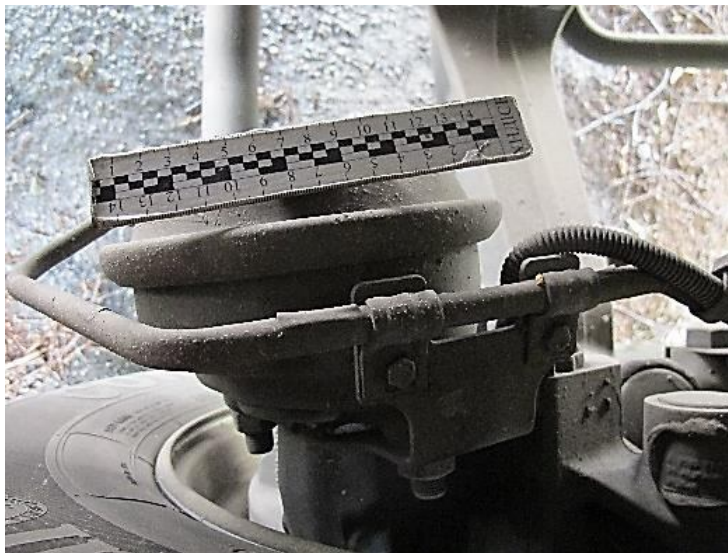
Рисунок В.20 – Детальний вигляд гальмівної пневмокамери правого переднього колеса автомобіля MAN TGM

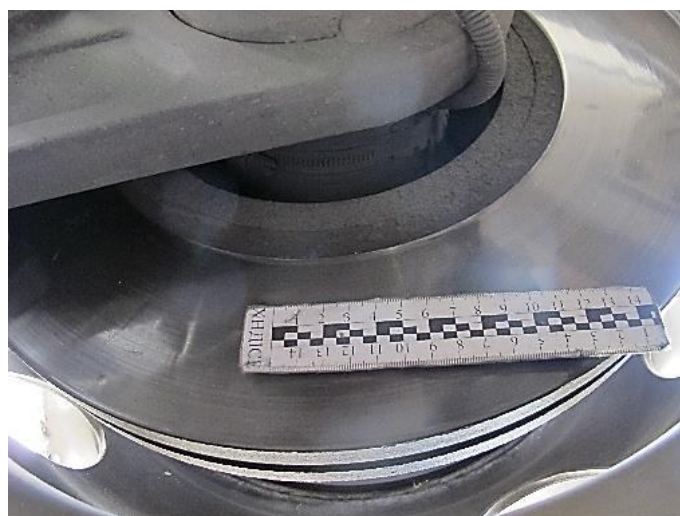
Рисунок В.21 – Детальний вигляд поверхні гальмівного диска лівого заднього колеса автомобіля MAN TGM

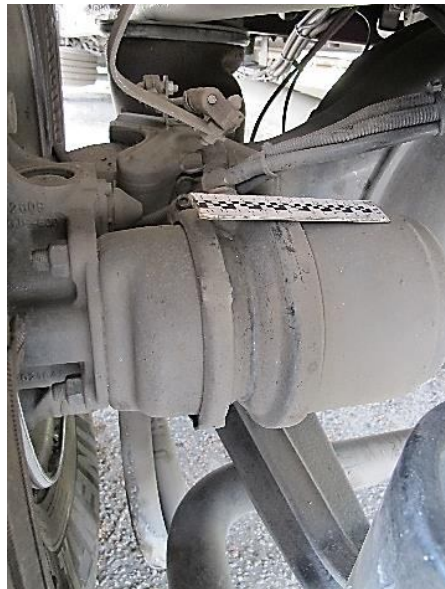
Рисунок В.22 – Детальний вигляд гальмівної пневмокамери з пружинним енергоакумулятором лівого заднього колеса автомобіля MAN TGM

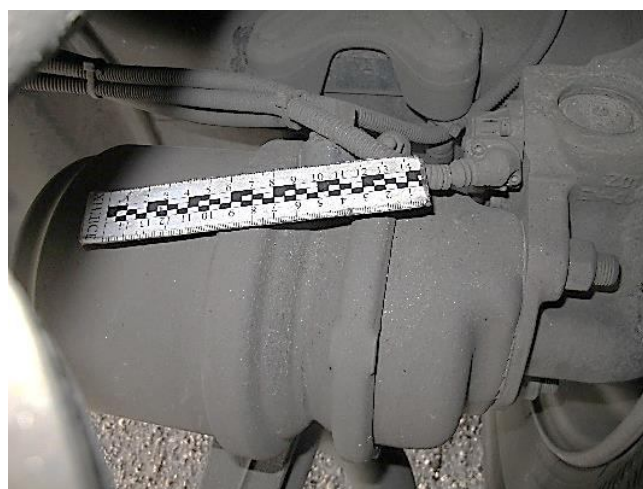
Рисунок В.24 – Детальний вигляд гальмівної пневмокамери з пружинним енергоакумулятором правого заднього колеса автомобіля MAN TGM

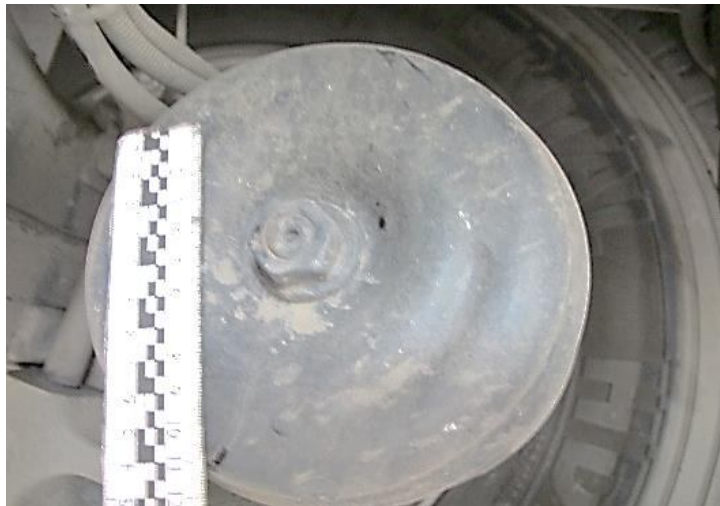
Рисунок В.25 – Детальний вигляд енергоаккумулятора гальмівної пневмокамери правого заднього колеса автомобіля MAN TGM із вкрученим винтом механізму аварійного розгальмування

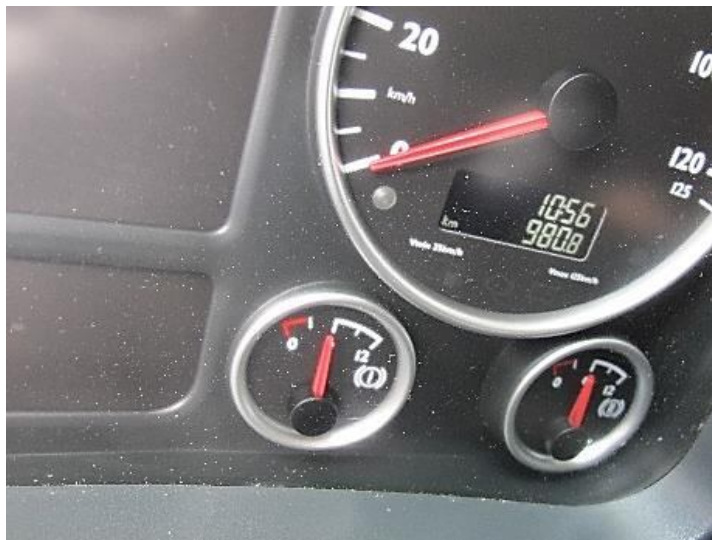
Рисунок В.26 – Детальний вигляд приладів вимірювання тиску повітря на панелі приладів автомобіля MAN TGM

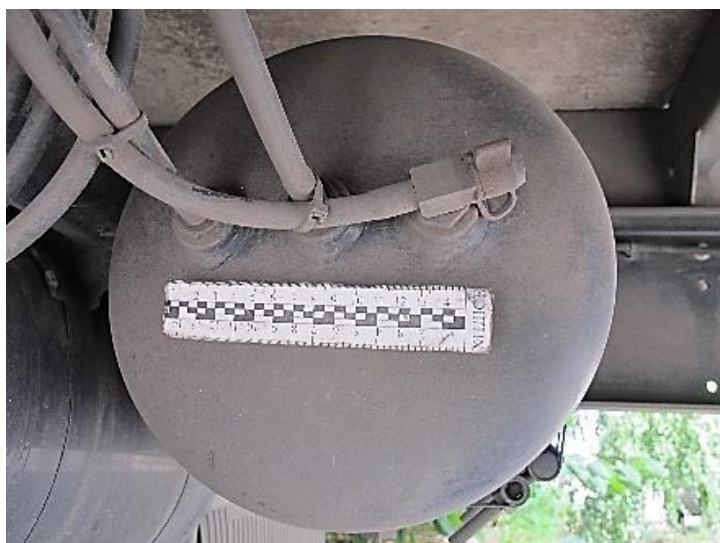
Рисунок В.27 – Детальний вигляд ресивера автомобіля MAN TGM

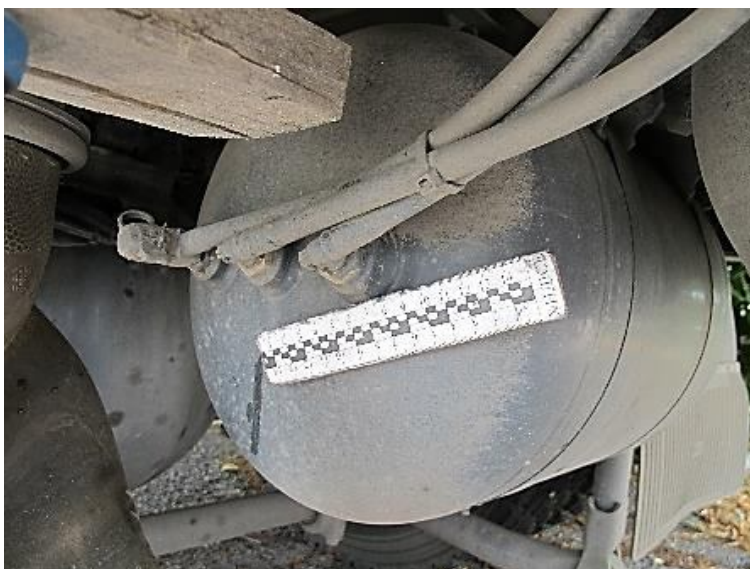
Рисунок В.28 – Детальний вигляд другого ресивера автомобіля MAN TGM
Ходова частина

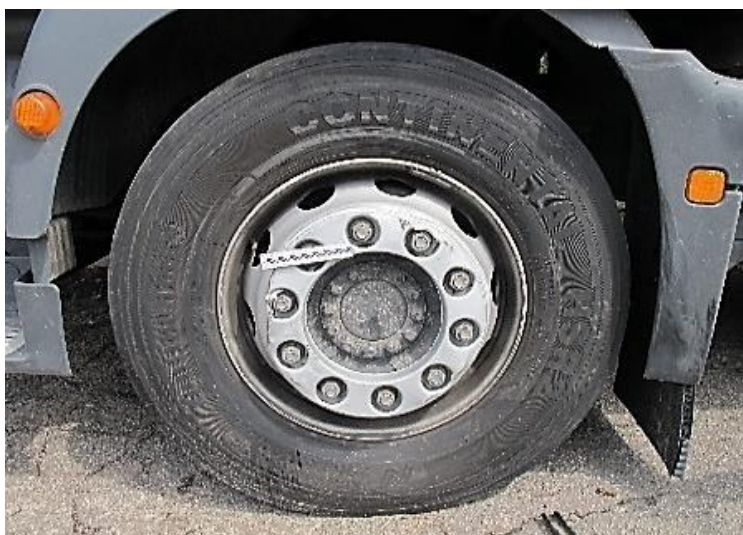
Рисунок В.29 – Вузловий вигляд лівого переднього колеса автомобіля

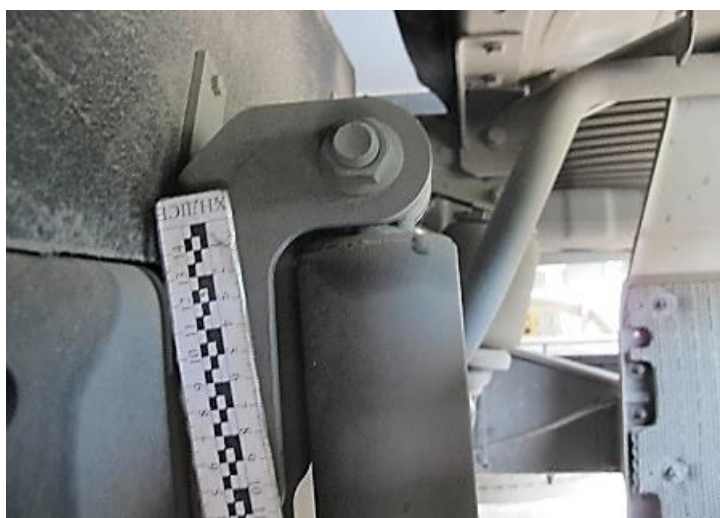
Рисунок В.30 – Детальний вигляд верхнього кріплення амортизатора лівого переднього колеса автомобіля MAN TGM

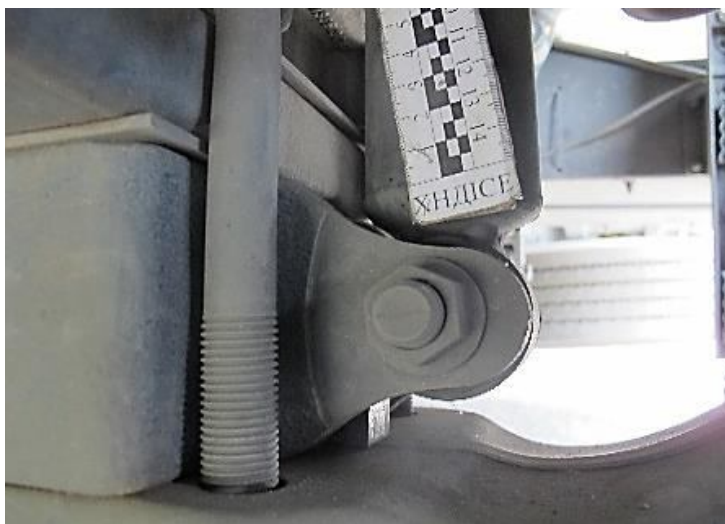
Рисунок В.31 – Детальний вигляд нижнього кріплення амортизатора лівого переднього колеса автомобіля MAN TGM

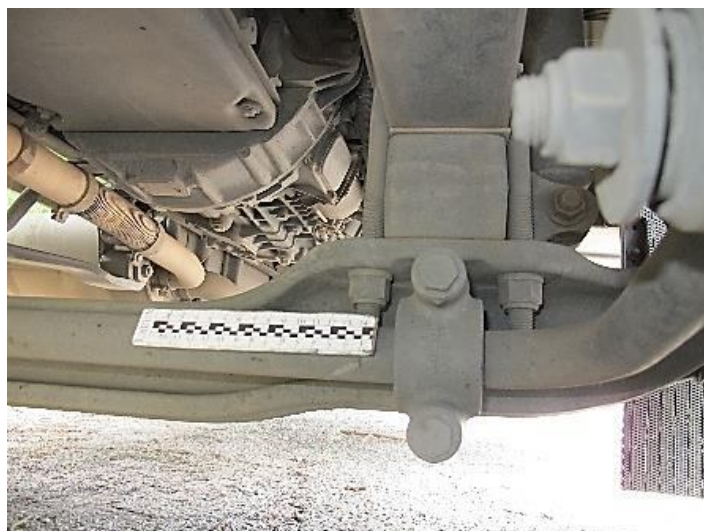
Рисунок В.32 – Детальний вигляд лівої частини балки передньої підвіски автомобіля MAN TGM

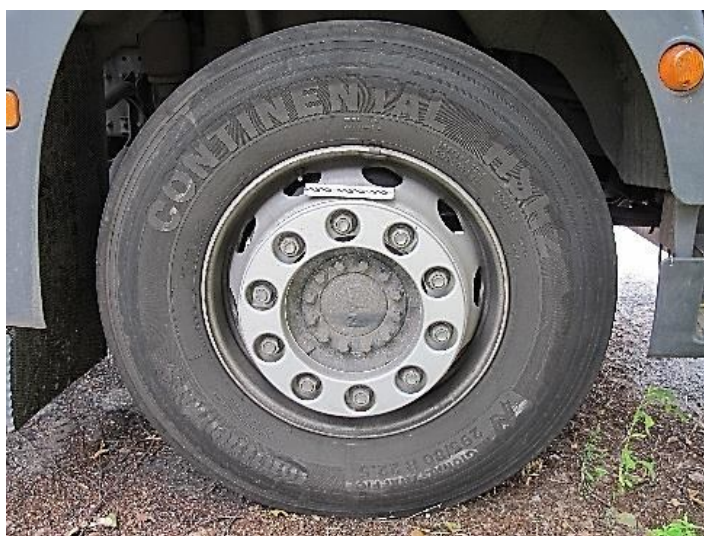
Рисунок В.33 – Вузловий вигляд правого переднього колеса автомобіля

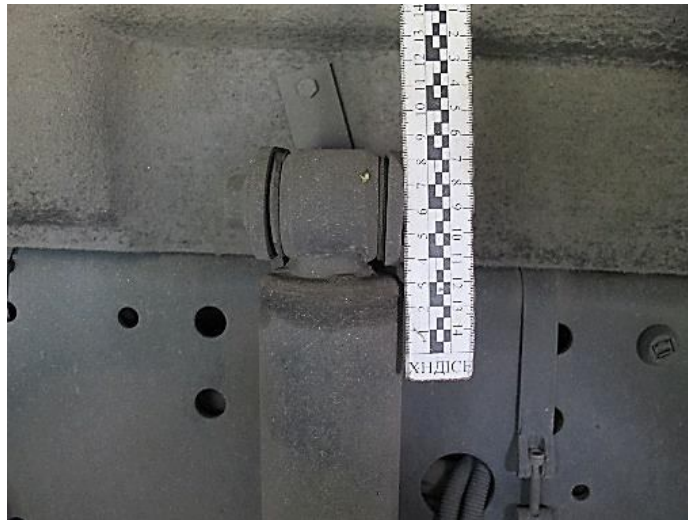
Рисунок В.34 – Детальний вигляд верхнього кріплення амортизатора правого переднього колеса автомобіля MAN TGM

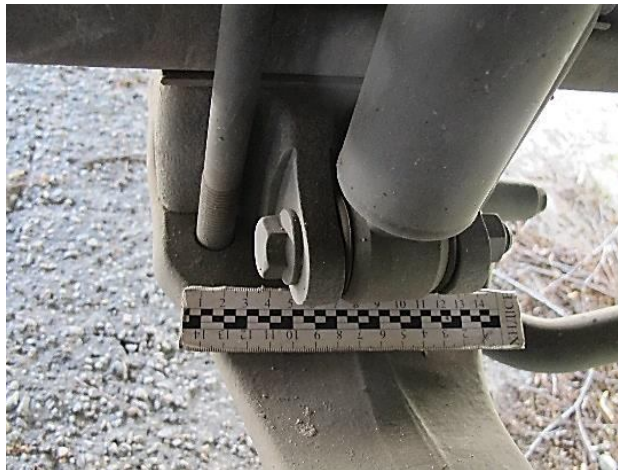
Рисунок В.35 – Детальний вигляд нижнього кріплення амортизатора правого переднього колеса автомобіля MAN TGM

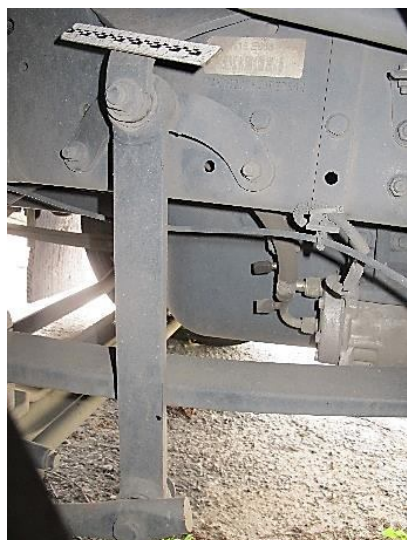
Рисунок В.36 – Детальний вигляд кріплення передньої частини повздовжнього важеля підвіски правого переднього колеса автомобіля MAN TGM

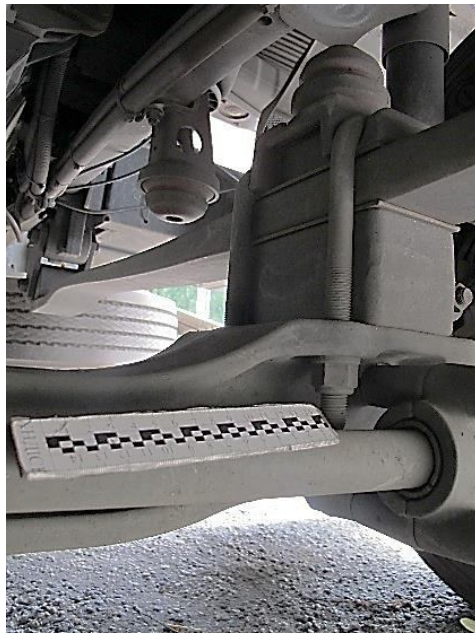
Рисунок В.40 – Детальний вигляд кріплення ресори підвіски лівого переднього колеса автомобіля MAN TGM до лівої частини балки передньої підвіски

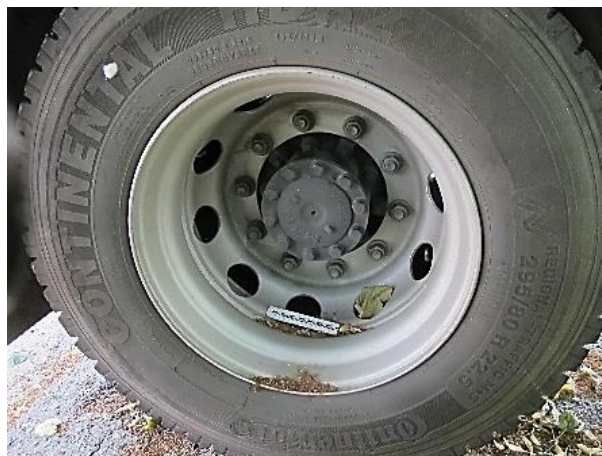
Рисунок В.41 – Вузловий вигляд зовнішнього колеса правого заднього подвійного колеса автомобіля MAN TGM

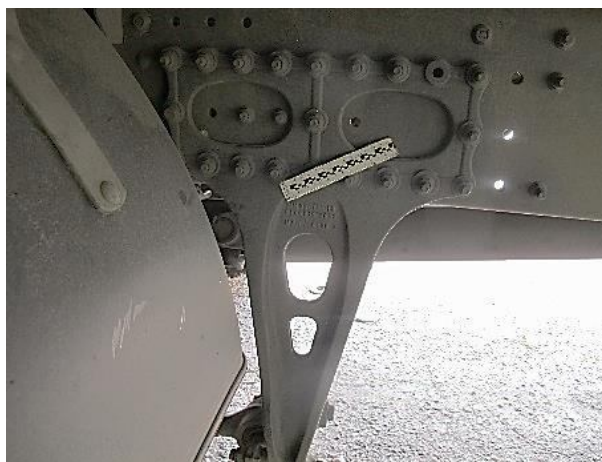
Рисунок В.42 – Детальний вигляд кронштейна кріплення повздовжнього важеля підвіски правого заднього подвійного колеса автомобіля

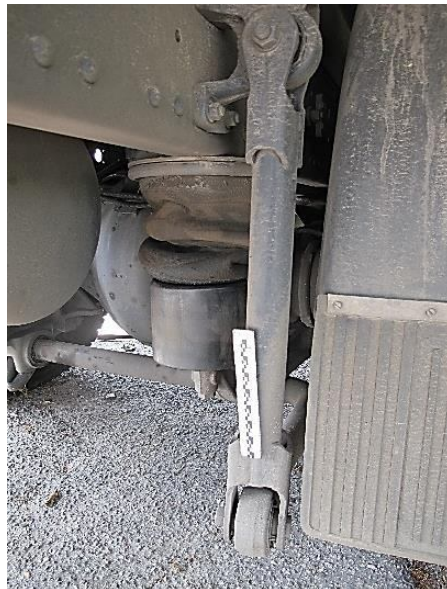
Рисунок В.43 – Детальний вигляд кріплення повздовжнього важеля підвіски правого заднього подвійного колеса автомобіля MAN TGM

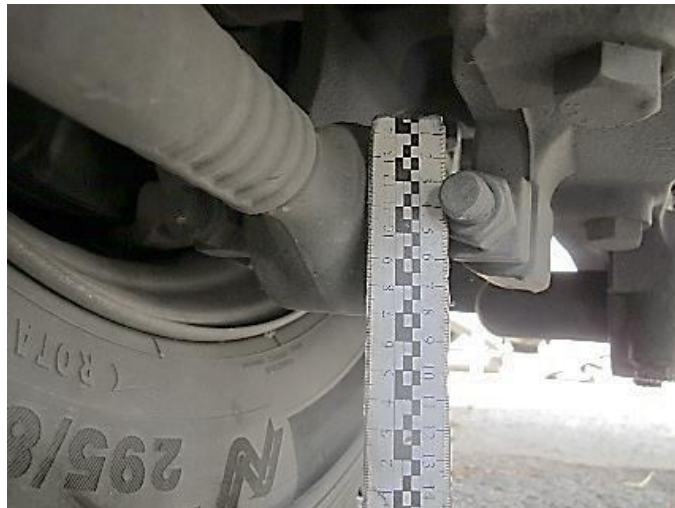
Рисунок В.44 – Детальний вигляд кріплення повздовжнього важеля підвіски правого заднього подвійного колеса автомобіля MAN TGM

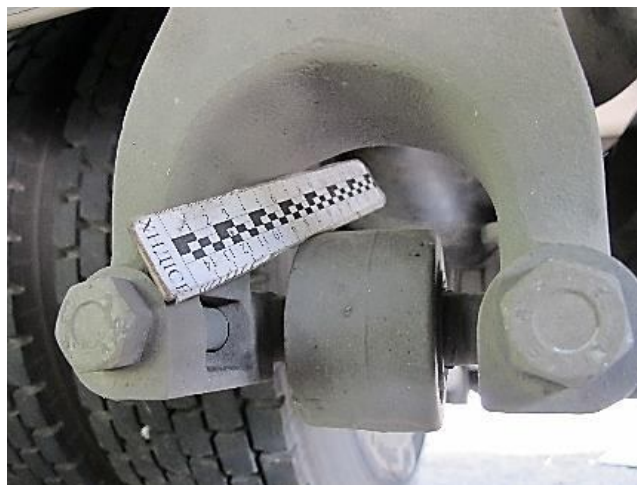
Рисунок В.45 – Детальний вигляд кріплення повздовжнього важеля підвіски правого заднього подвійного колеса автомобіля MAN TGM

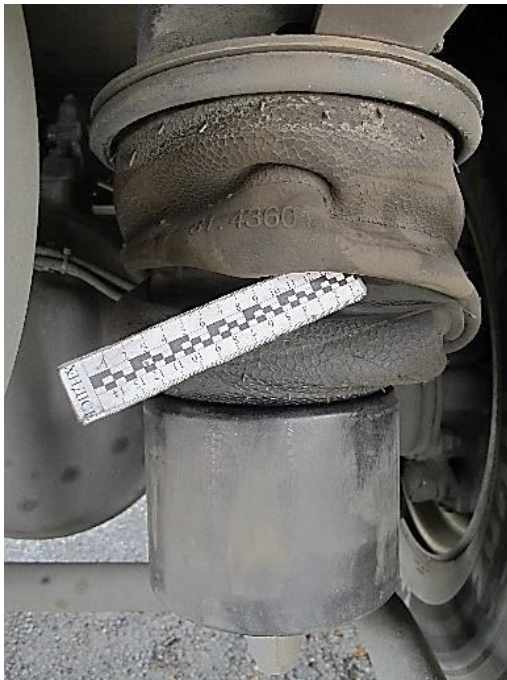
Рисунок В.46 – Детальний вигляд пневмопружины підвіски правого заднього подвійного колеса автомобіля MAN TGM

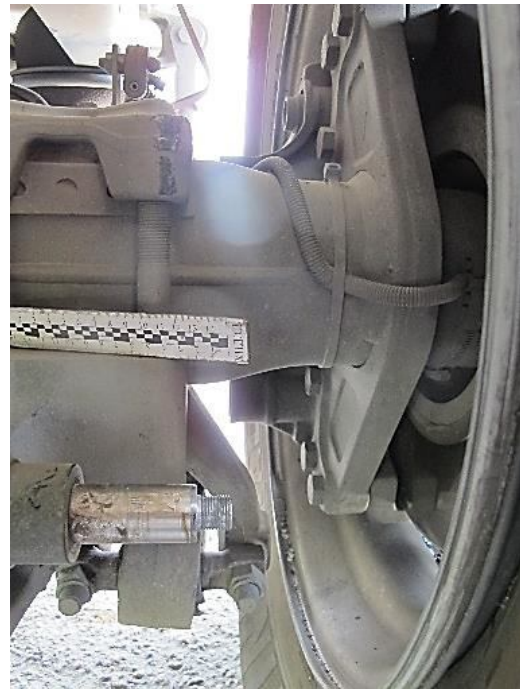
Рисунок В.47 – Детальний вигляд нижнього вузла для кріплення амортизатора підвіски лівого заднього подвійного колеса автомобіля MAN TGM

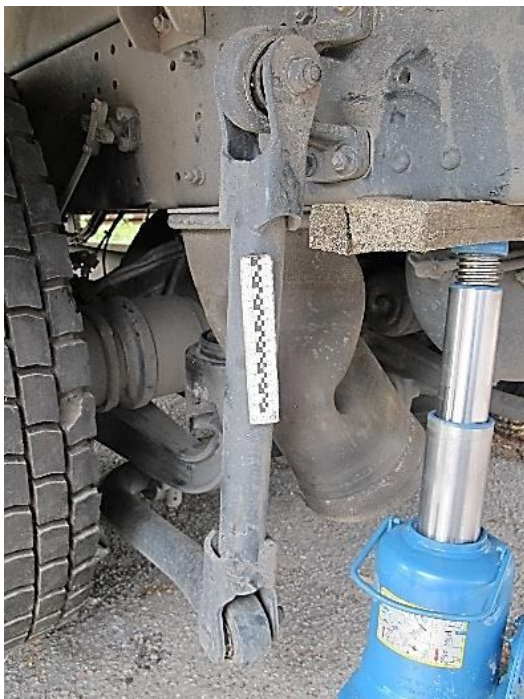
Рисунок В.48 – Детальний вигляд кріплення повздовжнього важеля підвіски лівого заднього подвійного колеса автомобіля MAN TGM

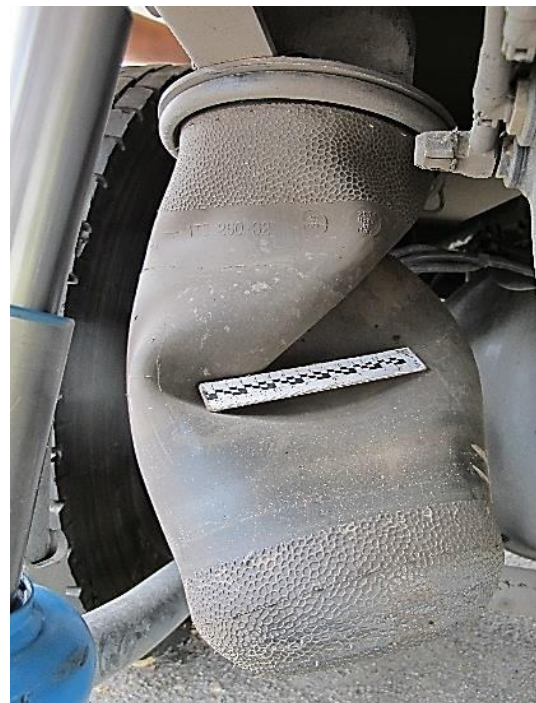
Рисунок В.49 – Детальний вигляд пневмопружины підвіски лівого заднього подвійного колеса автомобіля MAN TGM

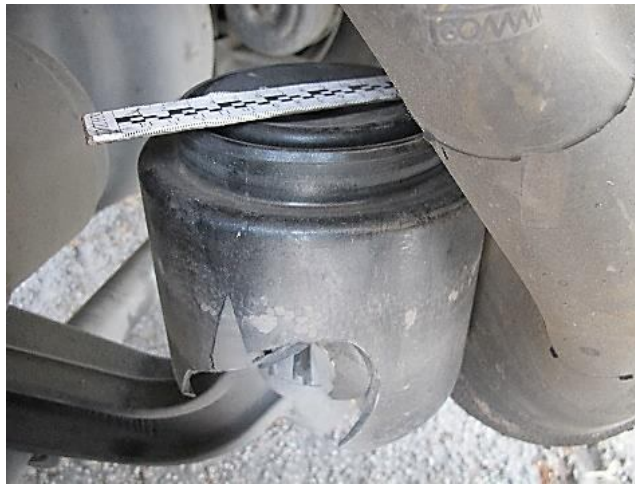
Рисунок В.50 – Детальний вигляд пневмопружини підвіски лівого заднього подвійного колеса автомобіля MAN TGM

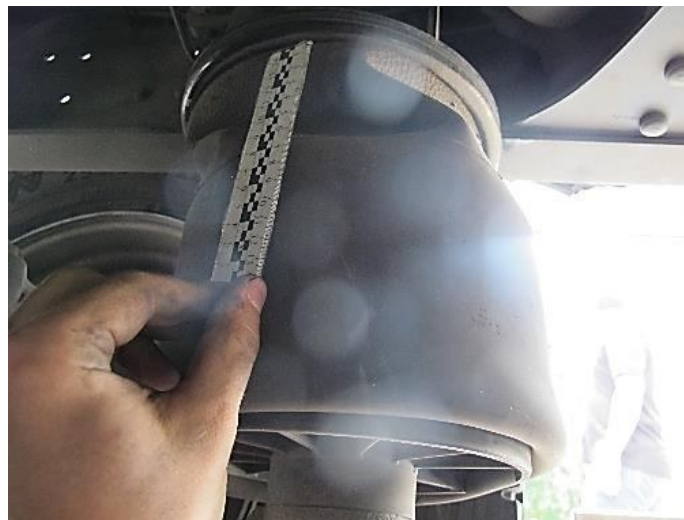
Рисунок В.51 – Детальний вигляд пневмопружини підвіски лівого заднього подвійного колеса автомобіля MAN TGM

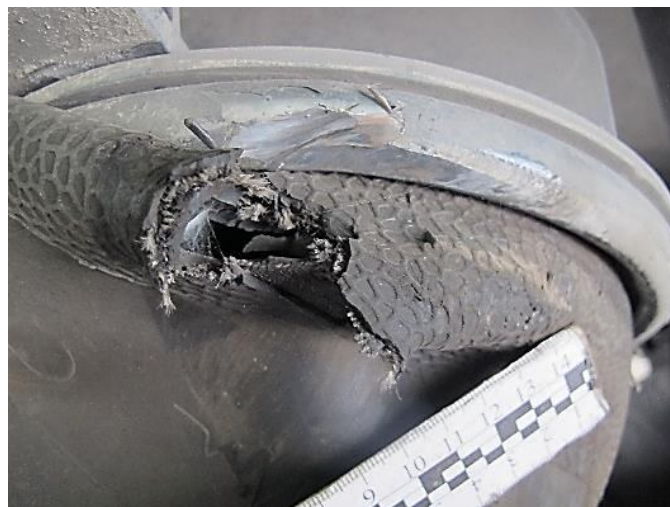
Рисунок В.52 – Детальний вигляд наскрізного пошкодження на пневмопружині підвіски лівого заднього подвійного колеса автомобіля MAN TGM

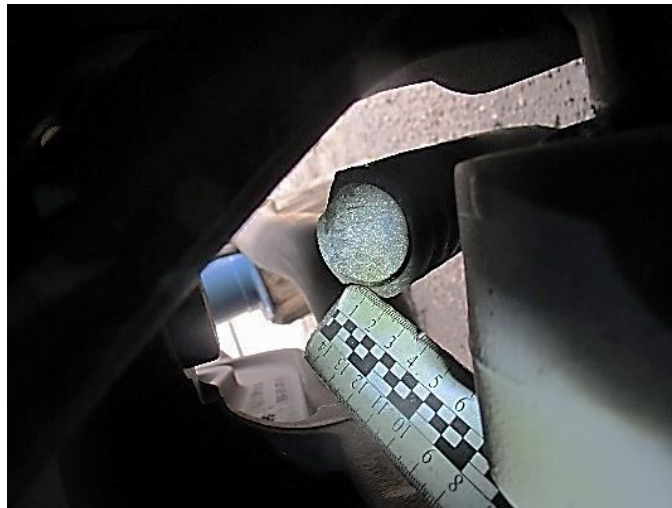
Рисунок В.53 – Детальний вигляд кріплення зруйнованого повздовжнього важеля підвіски лівого заднього подвійного колеса автомобіля MAN TGM

У результаті огляду повздожнього важеля підвіски лівого заднього подвійного колеса автомобіля MAN TGM та частини кронштейну його кріплення було встановлено, що поверхні їх зламу не мають пластичних деформацій. Дефекти металургійного характеру (раковини, пори, неметалічні включення), а також ознаки втомного руйнування (очаг руйнування, зони поступового та прискореного розвитку тріщин, втомні лінії) в будові зламу вказаних деталей відсутні (рис. В. 54, В. 55 дод. В).

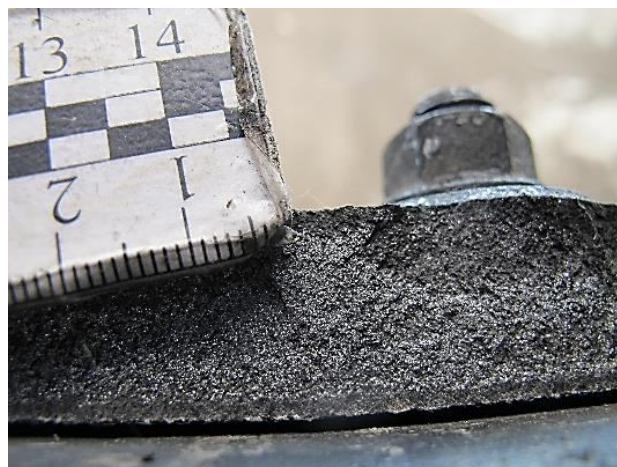
Рисунок В.54 – Детальний вигляд поверхні зламу зруйнованого повздовжнього важеля підвіски лівого заднього подвійного колеса автомобіля MAN TGM

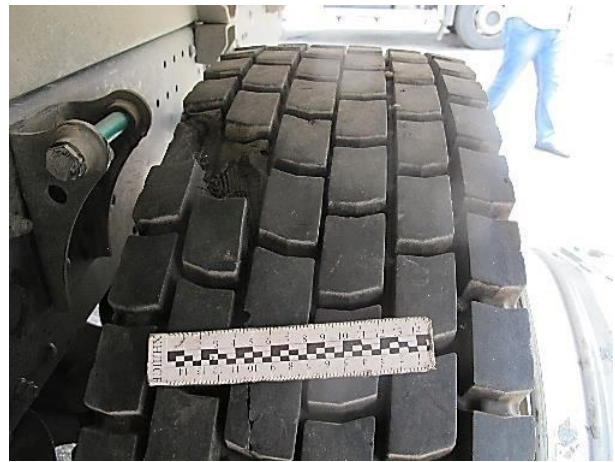
Рисунок В.56 – Детальний вигляд пошкодження протекторної частини внутрішнього колеса лівого заднього подвійного колеса автомобіля MAN TGM у вигляді виривання гуми

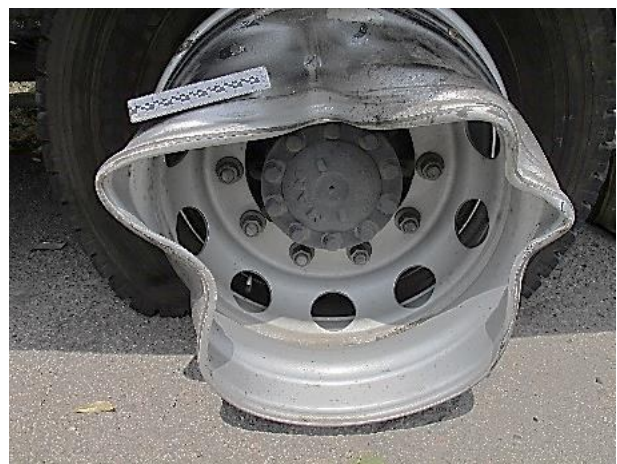
Рисунок В.58 – Детальний вигляд лівого заднього подвійного колеса автомобіля MAN TGM

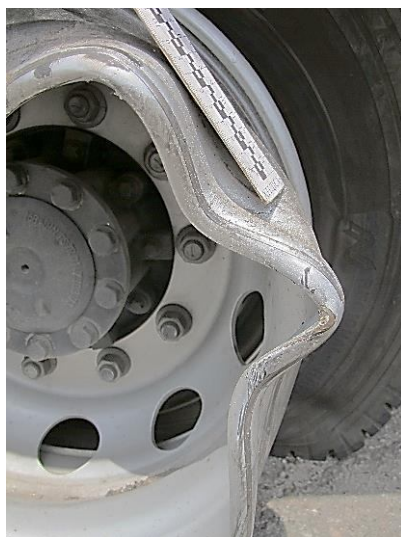
Рисунок В.59 – Детальний вигляд деформацій зовнішньої закраїни ободу зовнішнього колеса лівого заднього подвійного колеса автомобіля MAN TGM у вигляді загину металу в радіальному напрямку до центра колеса

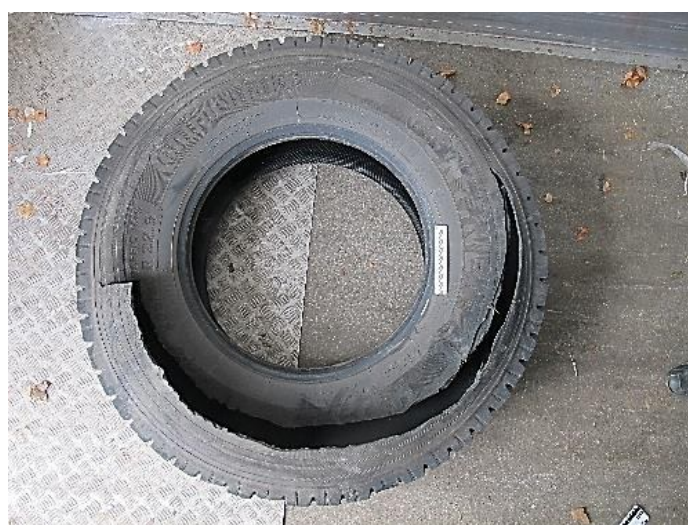
Рисунок В.61 – Загальний вигляд зовнішнього боку шини зовнішнього колеса лівого заднього подвійного колеса автомобіля MAN TGM

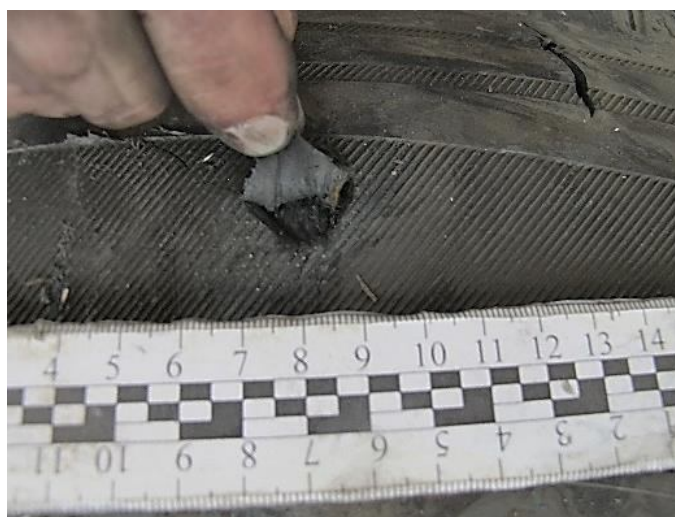
Рисунок В.63 – Загальний вигляд протекторної частини шини зовнішнього колеса лівого заднього подвійного колеса автомобіля MAN TGM

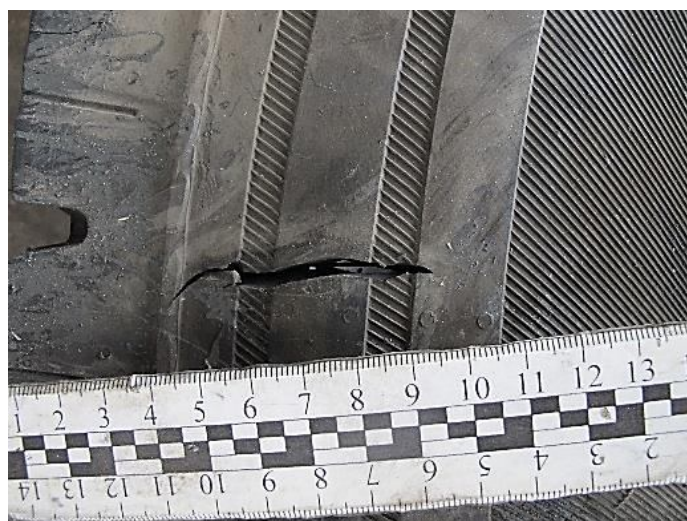
Рисунок В.64 – Детальний вигляд не наскрізного пошкодження «А» на зовнішньому боці шини зовнішнього колеса лівого заднього подвійного колеса автомобіля MAN TGM

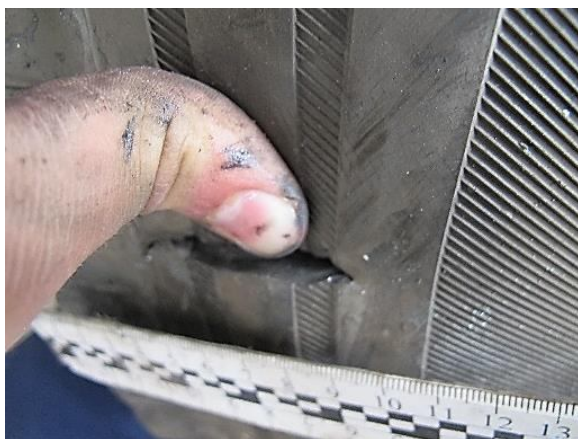
Рисунок В.65 – Детальний вигляд наскрізного пошкодження «Б» на зовнішньому боці шини зовнішнього колеса лівого заднього подвійного колеса автомобіля MAN TGM

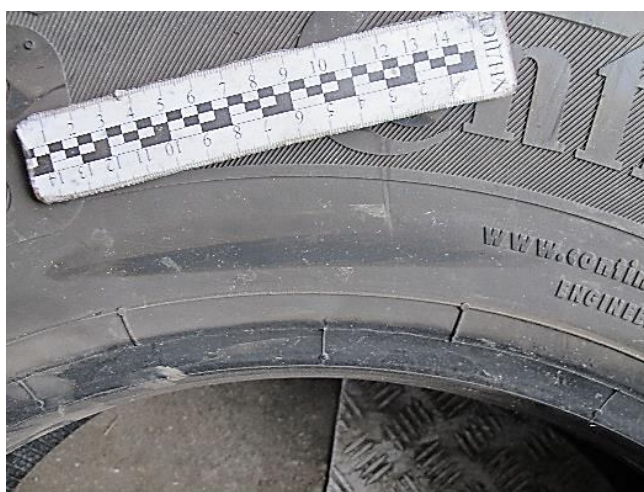
Рисунок В.66 – Детальний вигляд стінок наскрізного пошкодження «Б» на зовнішньому боці шини зовнішнього колеса лівого заднього подвійного колеса автомобіля

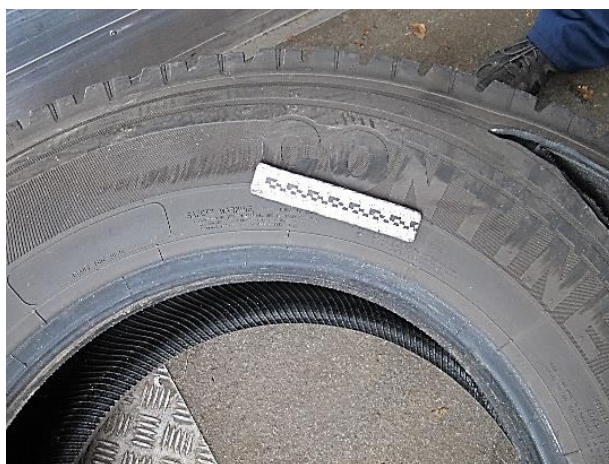
Рисунок В.67 – Детальний вигляд пошкоджень у вигляді потертостей поверхневого герметизуючого шару гуми на зовнішньому боці шини зовнішнього колеса лівого заднього подвійного колеса автомобіля MAN TGM

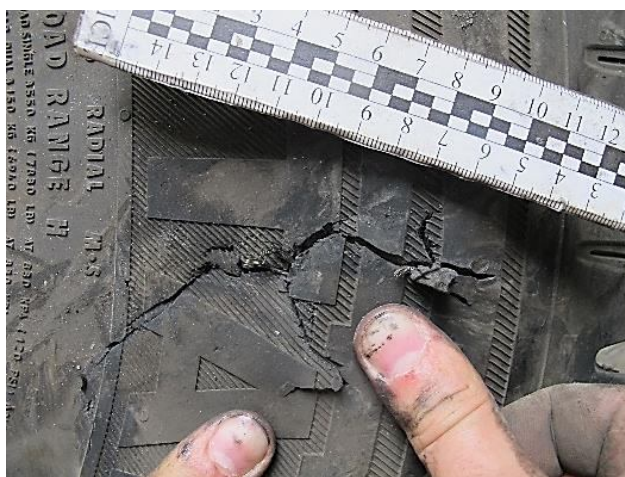
Рисунок В.69 – Детальний вигляд наскрізного пошкодження «В» на зовнішньому боці шини зовнішнього колеса лівого заднього подвійного колеса автомобіля MAN TGM

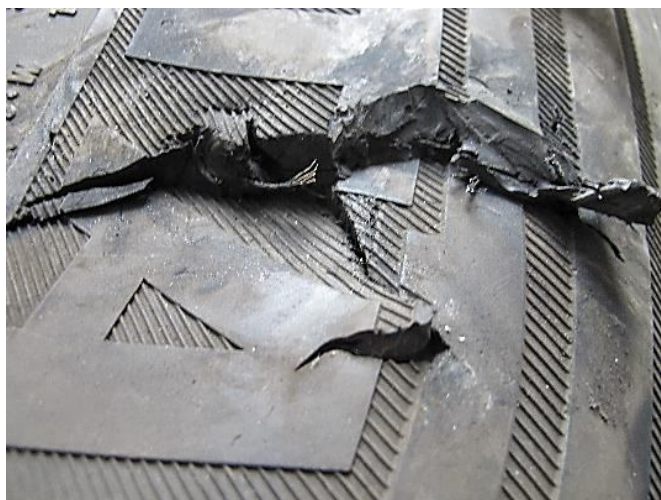
Рисунок В.70 – Детальний вигляд суміщення країв наскрізного пошкодження «В» на зовнішньому боці шини зовнішнього колеса лівого заднього подвійного колеса автомобіля MAN TGM

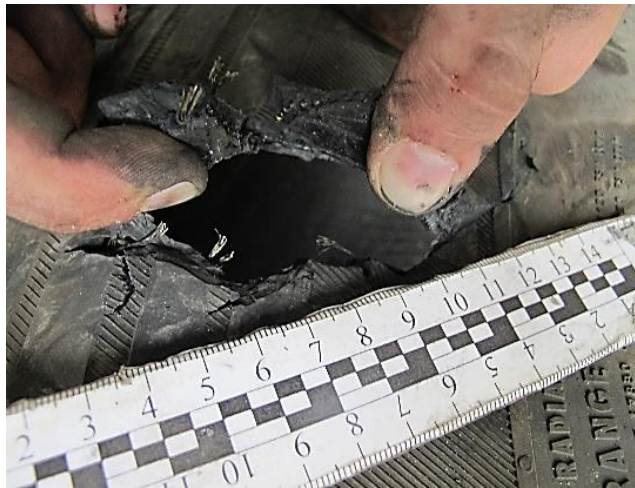
Рисунок В.71 – Детальний вигляд торців наскрізного пошкодження «В» на зовнішньому боці шини зовнішнього колеса лівого заднього подвійного колеса автомобіля MAN TGM

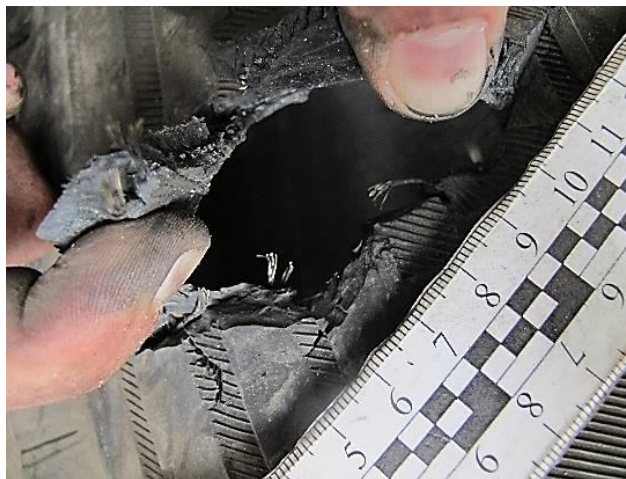
Рисунок В.72 – Детальний вигляд торців наскрізного пошкодження «В» на зовнішньому боці шини зовнішнього колеса лівого заднього подвійного колеса автомобіля MAN TGM

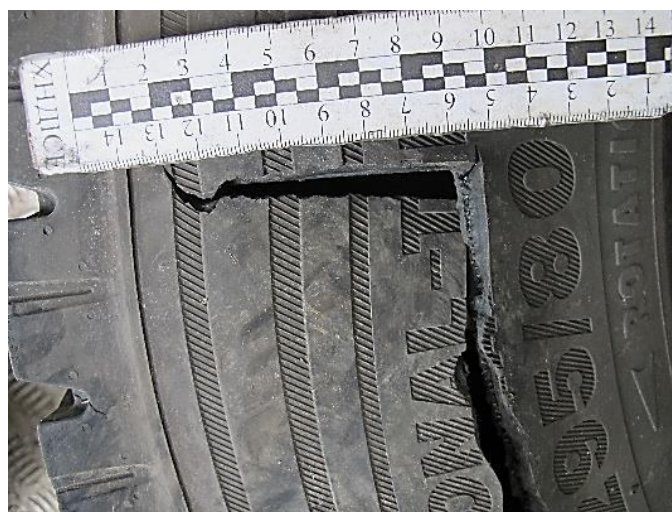
Рисунок В.73 – Детальний вигляд торців наскрізного пошкодження «В» на зовнішньому боці шини зовнішнього колеса лівого заднього подвійного колеса автомобіля MAN TGM

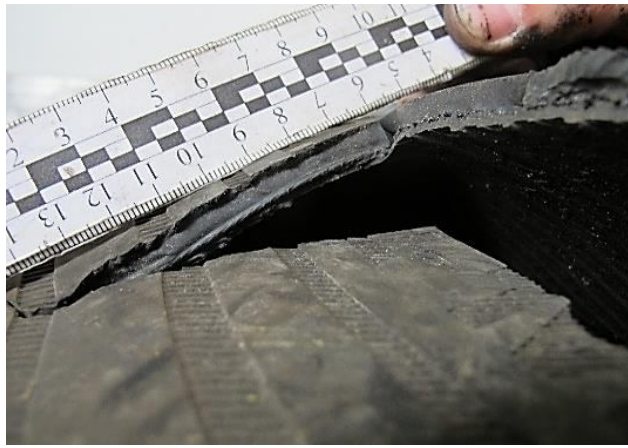
Рисунок В.74 – Детальний вигляд наскрізного пошкодження «Г» на внутрішньому боці шини зовнішнього колеса лівого заднього подвійного колеса автомобіля MAN TGM

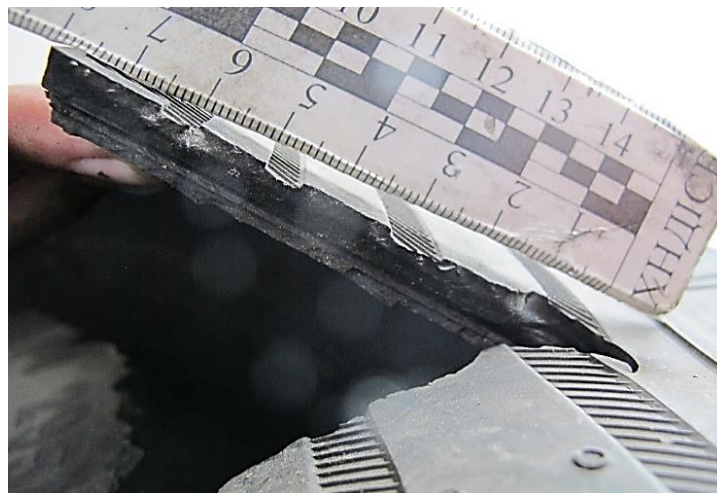
Рисунок В. 75 – Детальний вигляд торців наскрізного пошкодження «Г» на внутрішньому боці шини зовнішнього колеса лівого заднього подвійного колеса автомобіля MAN TGM

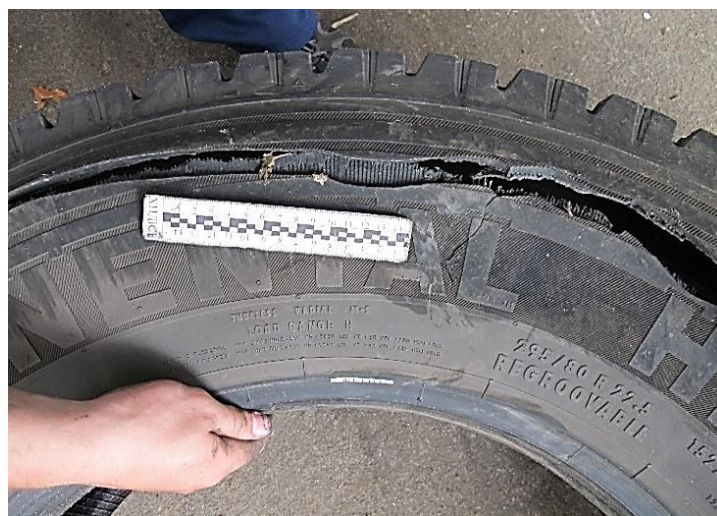
Рисунок В.76 – Детальний вигляд торців наскрізного пошкодження «Г» на внутрішньому боці шини зовнішнього колеса лівого заднього подвійного колеса автомобіля MAN TGM

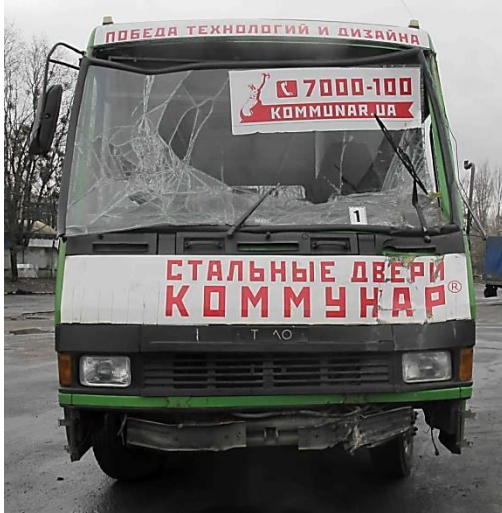
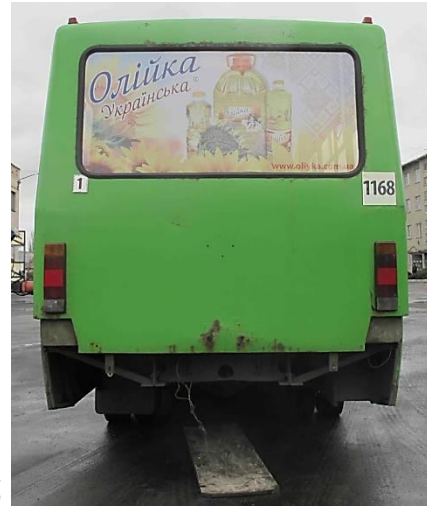
Рисунок Г.1 – Загальні вигляди спереду (а) та ззаду (б) автобуса БА3-А07914

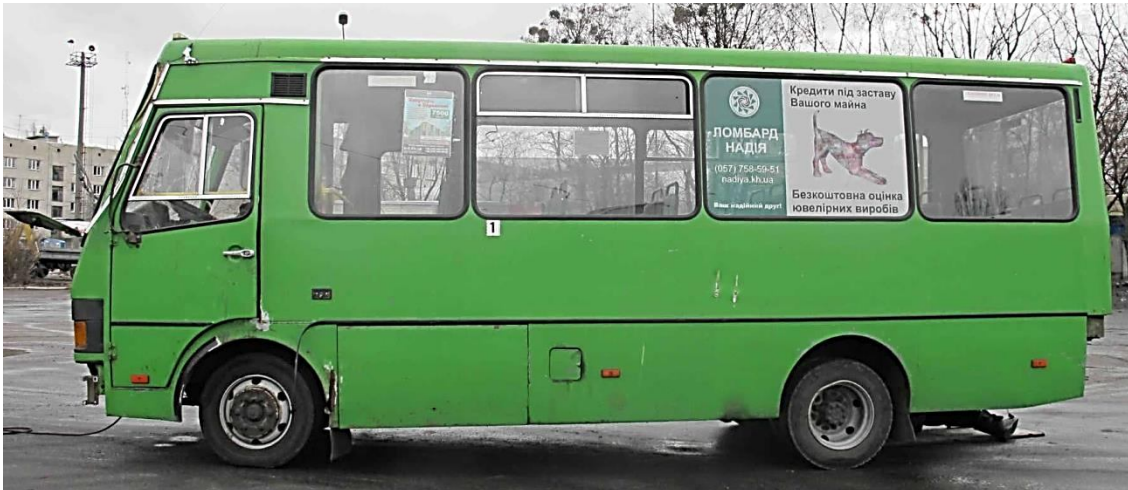
Рисунок Г.2 – Загальний вигляд зліва автобуса БА3-А07914

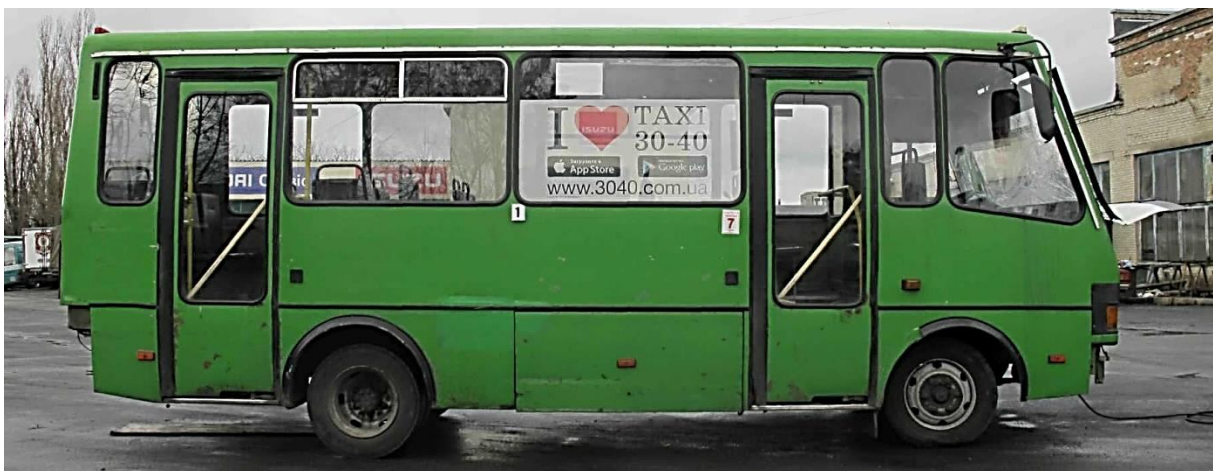
Рисунок Г.3 – Загальний вигляд справа автобуса БА3-А07914

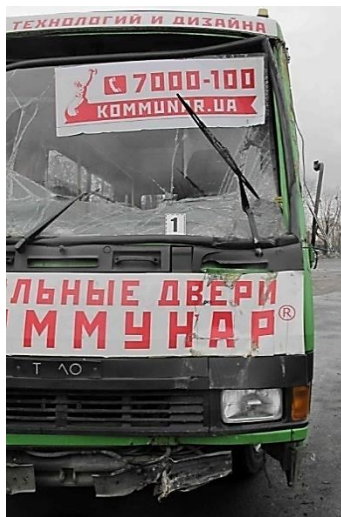
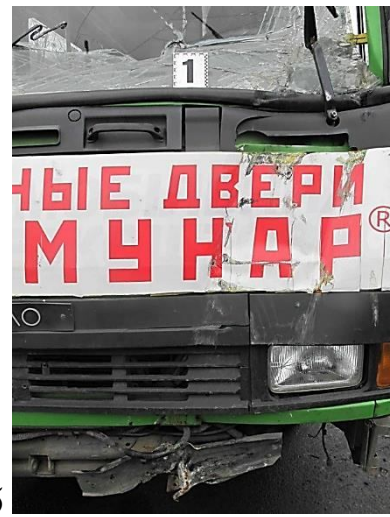
Рисунок Г.4 – Загальний (а) та вузловий (б) вигляди пошкоджень у лівій передній частині кузова автобуса

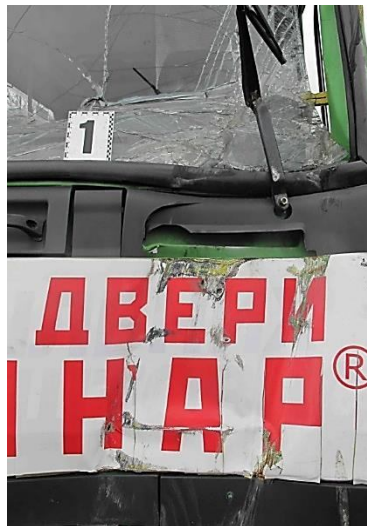
Рисунок Г.5 – Детальний вигляд верхньої частини пошкоджень у лівій передній частині кузова автобуса

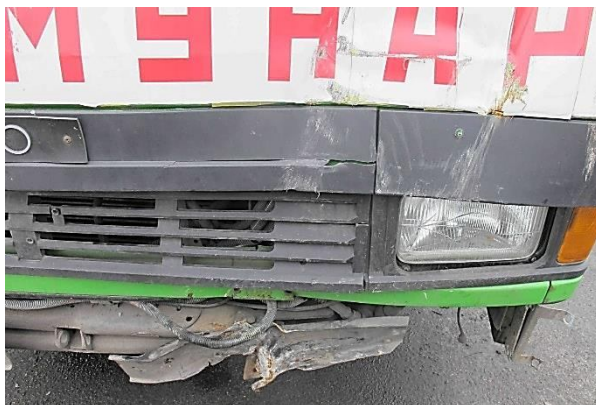
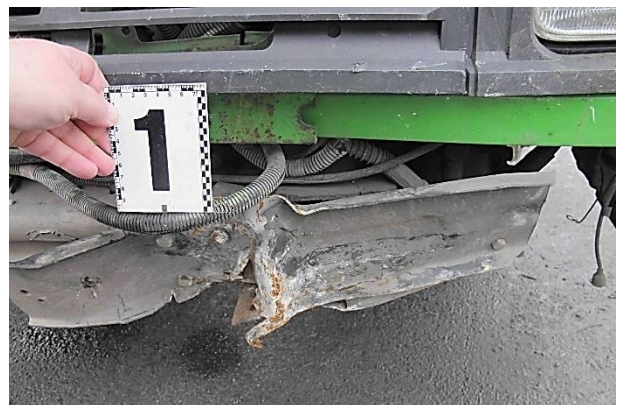
Рисунок Г.6 – Детальні вигляди середньої (а) та нижньої (б) частин пошкоджень у лівій передній частині кузова автобуса

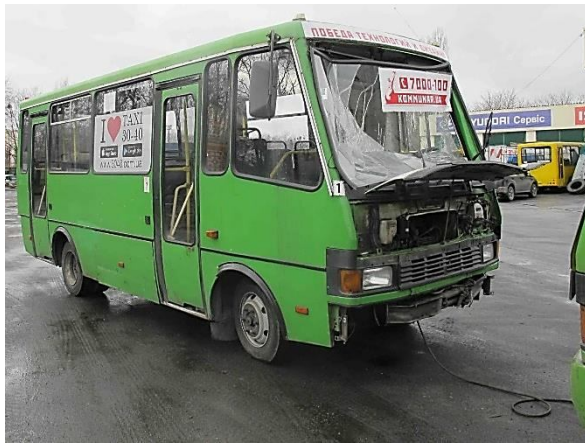
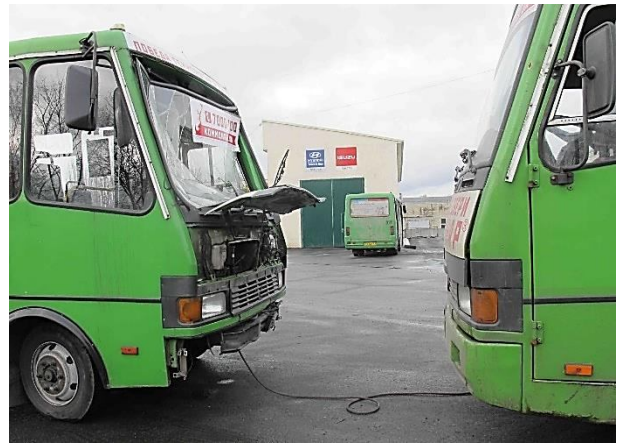
Рисунок Г.7 – Загальні вигляди спереду-справа (а) та збоку (б) зовнішнього подання тиску повітря до гальмівної системи

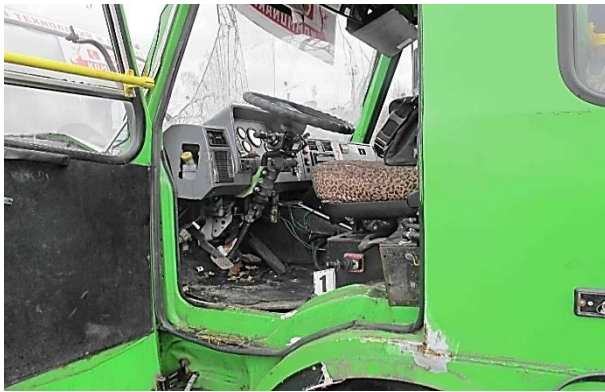
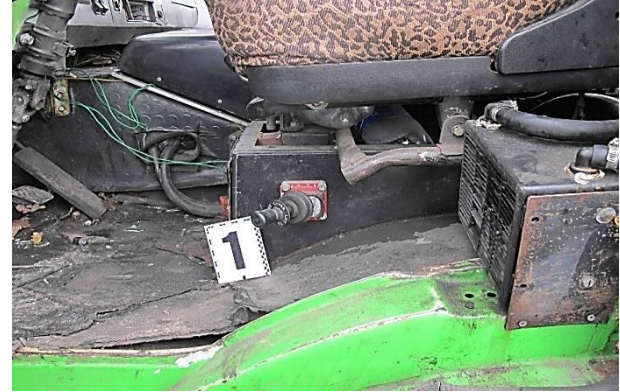
Рисунок Г.8 – Загальний (а) та детальний (б) вигляди стоянкового гальма

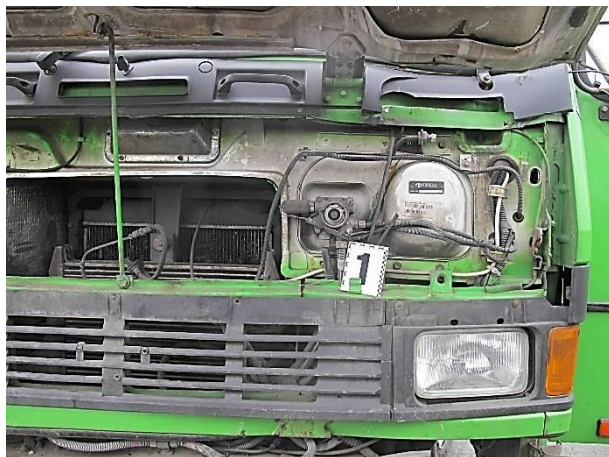
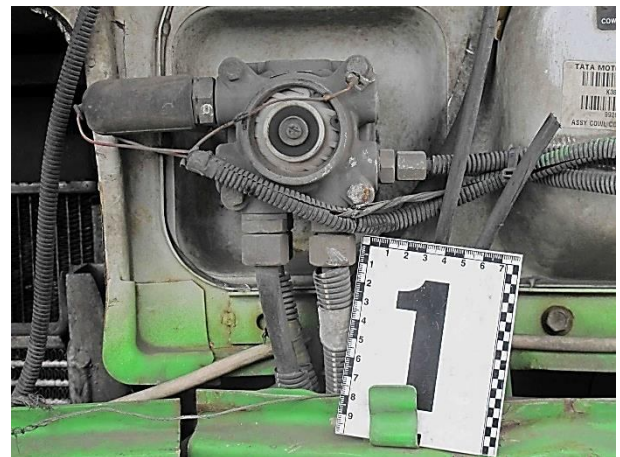
Рисунок Г.9 – Загальний (а) та детальний (б) вигляди гальмівного крана

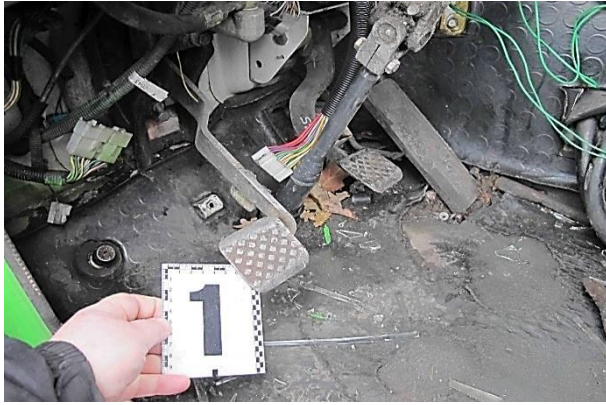
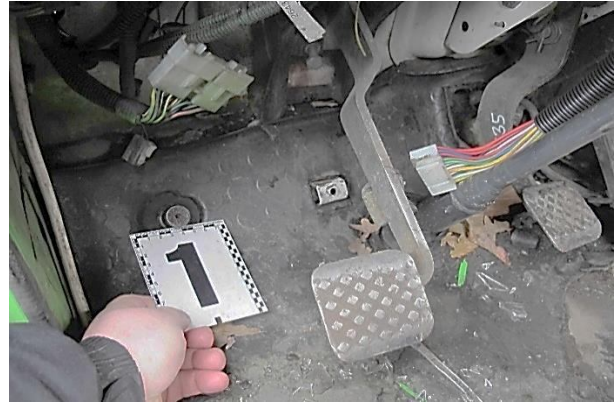
Рисунок Г.10 – Загальний (а) та вузловий (б) вигляди розташування кнопки керування краном аварійного розгальмування

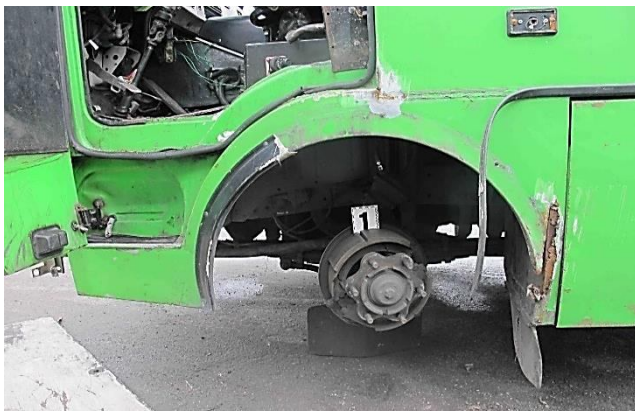
Рисунок Г.11 – Загальний (а) та вузловий (б) вигляди збоку гальмівного механізму лівого переднього колеса
