**ХАРКІВСЬКИЙ НАЦІОНАЛЬНИЙ УНІВЕРСИТЕТ
МІСЬКОГО ГОСПОДАРСТВА імені О. М. БЕКЕТОВА**

**ЕКСПЕРТНЕ ВИРІШЕННЯ
ПРАКТИЧНИХ ПИТАНЬ
ПРИ ВИКОНАННІ
ІНЖЕНЕРНО-ТРАНСПОРТНИХ
ЕКСПЕРТИЗ**

НАВЧАЛЬНИЙ ПОСІБНИК

**Харків
ХНУМГ ім. О. М. Бекетова
2022**

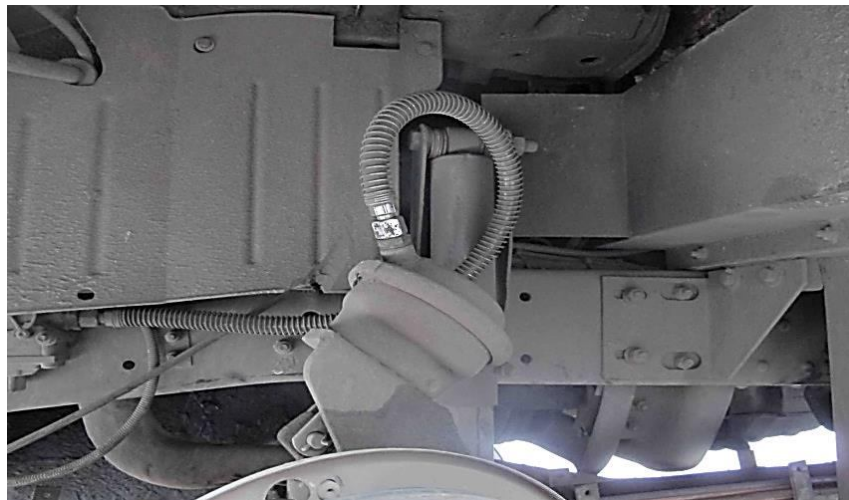
Рисунок Г.14 – Вузловий вигляд дійсного стану камери гальмівного механізму лівого переднього колеса

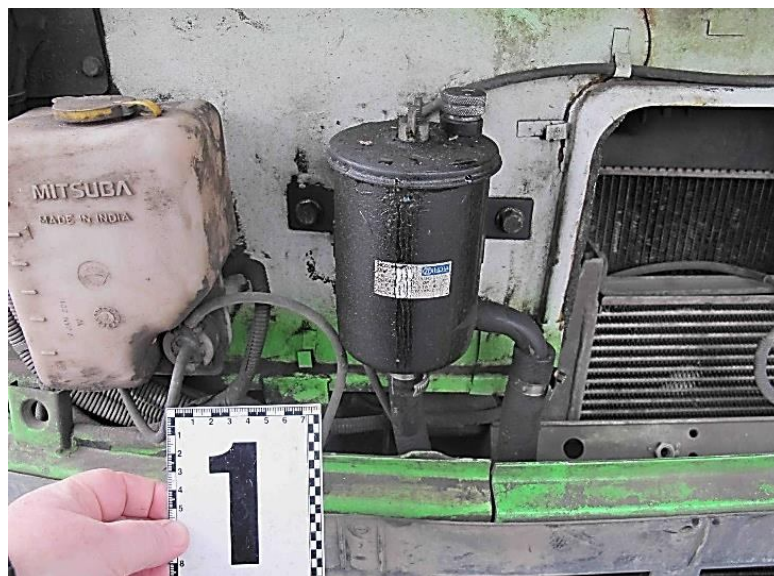
Рисунок Г.15 – Вузловий вигляд відсутності підтікань масла з бачка гідروпідсилювача керма

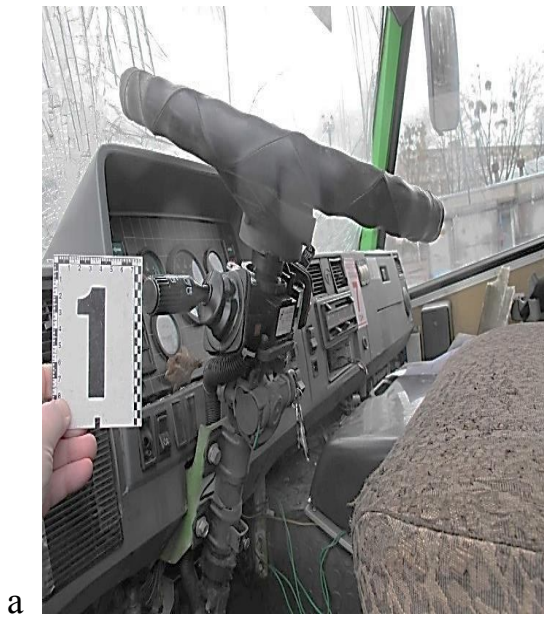
Рисунок Г.16 – Вузлові вигляди керма (а) та надійного кріплення рульової колонки (б)

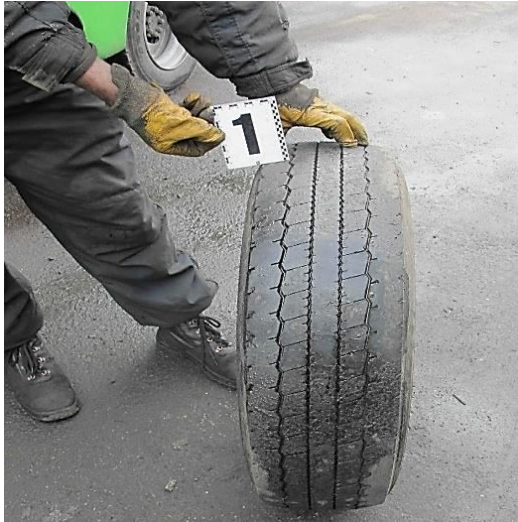
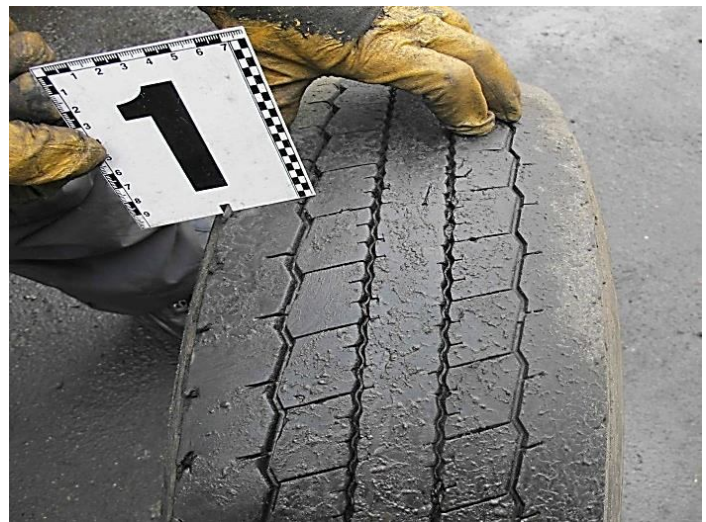
Рисунок Г.19 – Загальний (а) та детальний (б) вигляди дійсного стану
рисунок бігової доріжки лівого переднього колеса

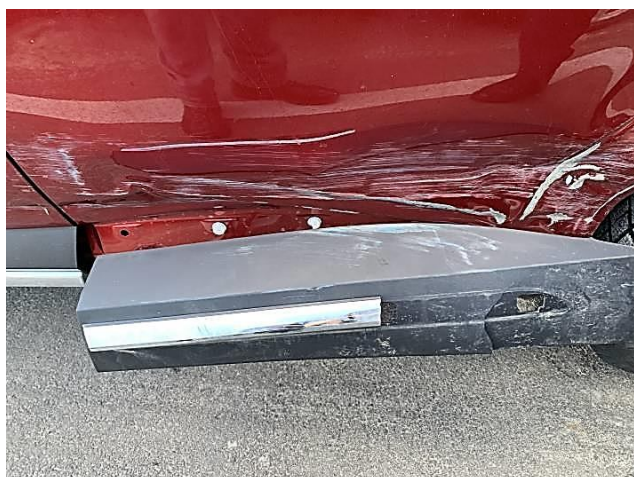
Рисунки Е.4–Е.5 – Пошкодження накладки двері задньої лівої

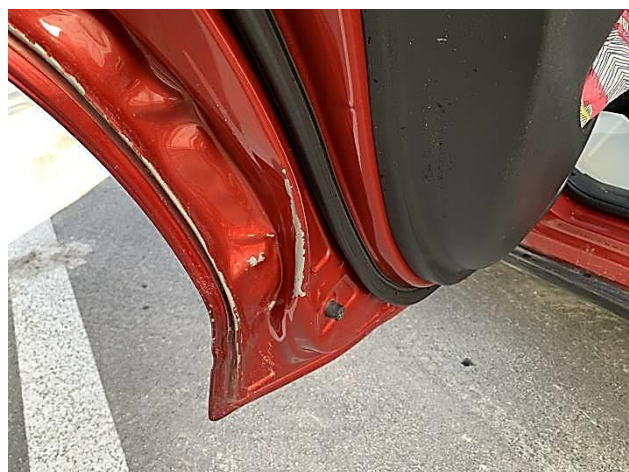
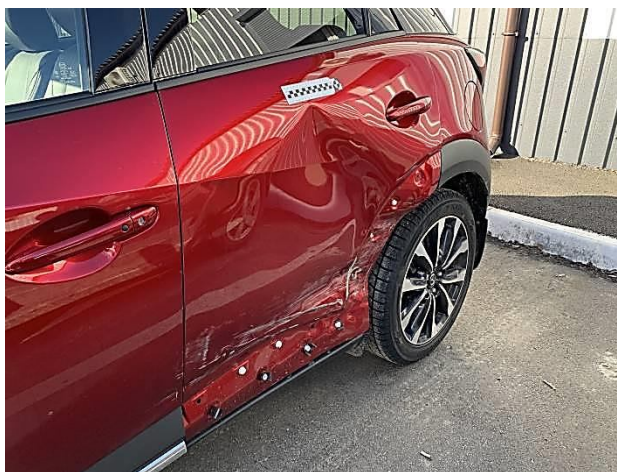
Рисунки Е.6–Е.7 – Деформація двері задньої лівої

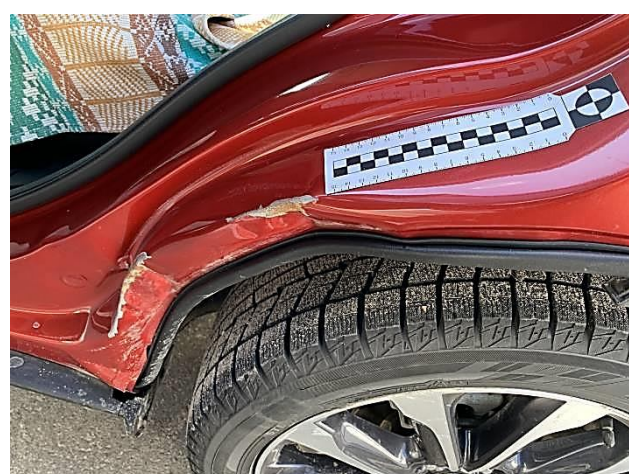
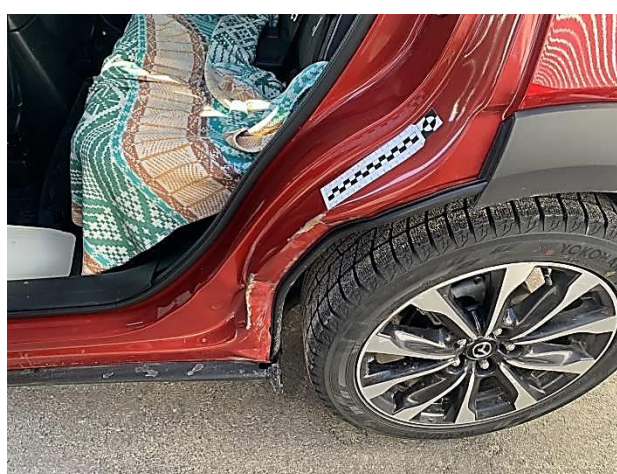
Рисунки Е.8–Е.9 – Деформація крила заднього лівого

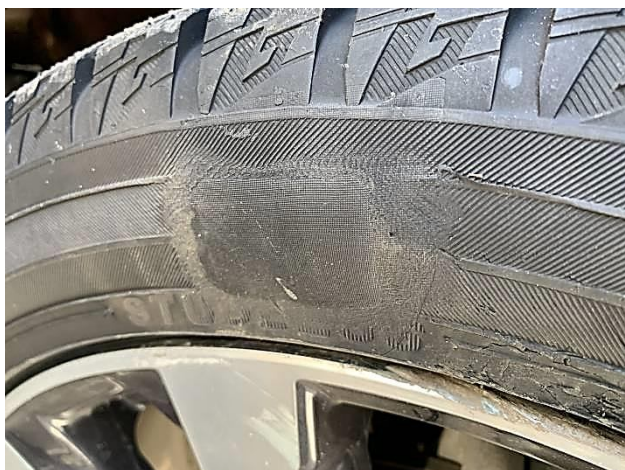
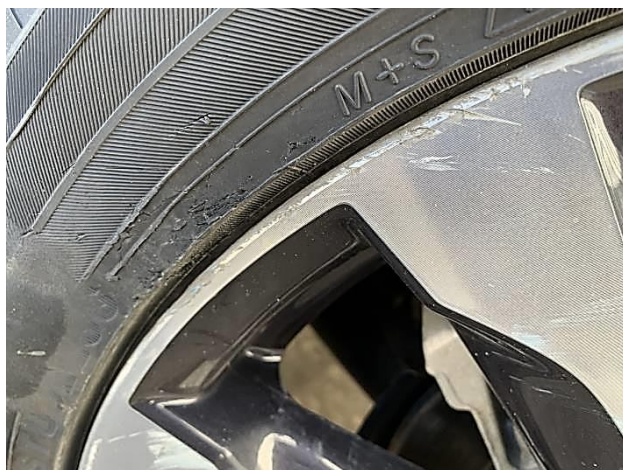
Рисунки Е.10–Е.11 – Пошкодження шини колеса заднього лівого

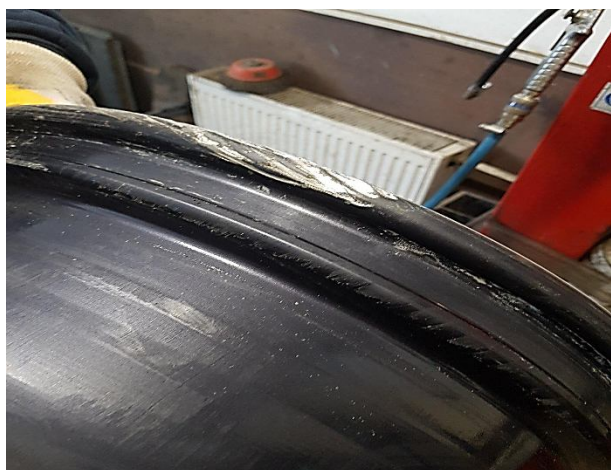
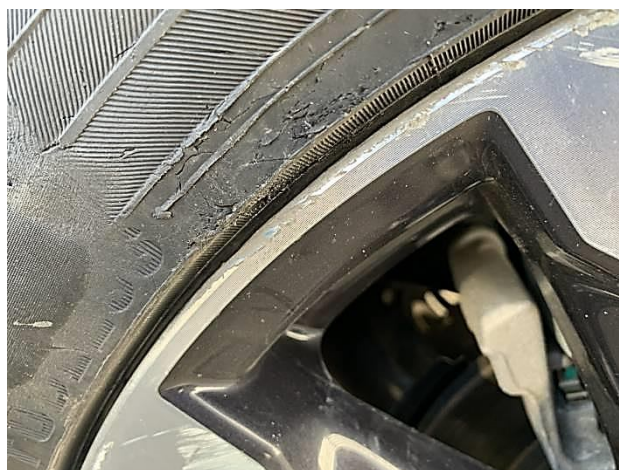
Рисунки Е.12–Е.13 – Деформація диска колеса заднього лівого

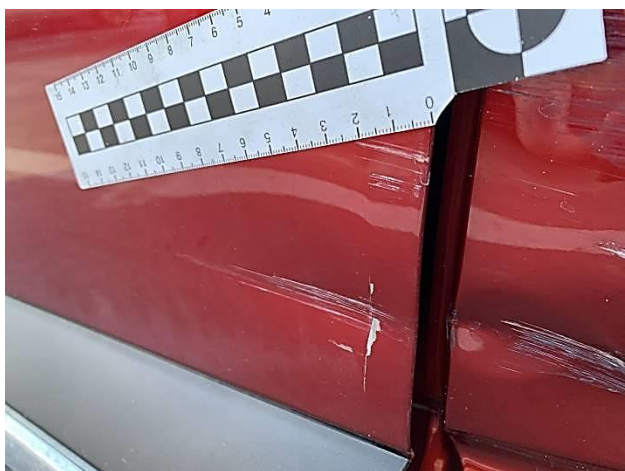
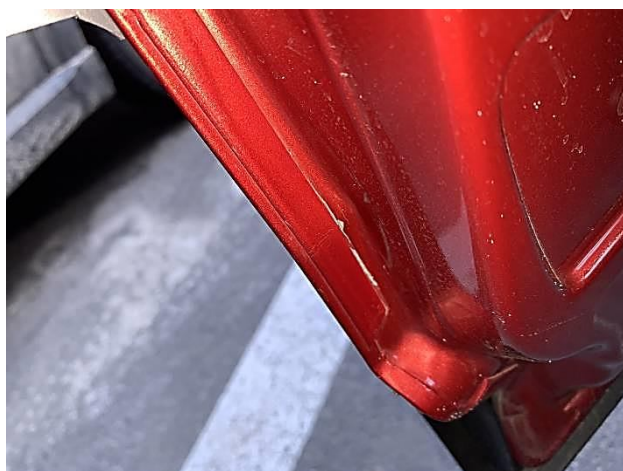
Рисунки Е.14–Е.15 – Деформація двері передньої лівої

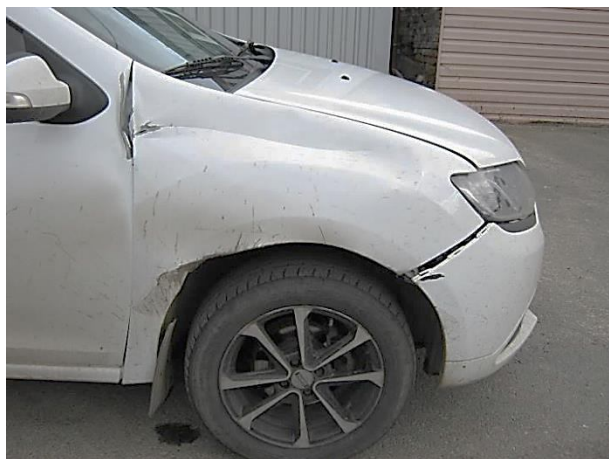
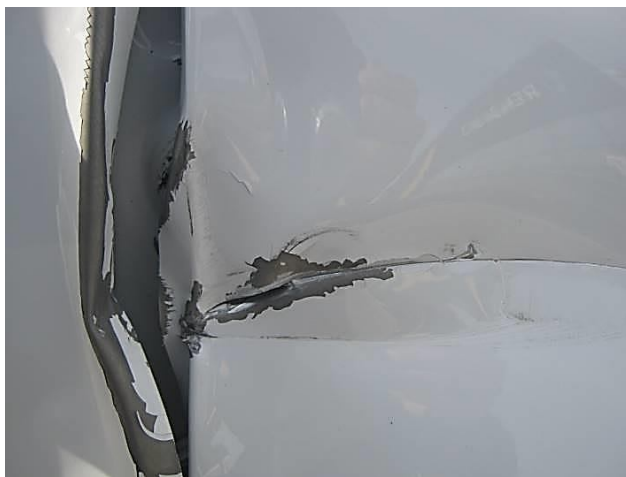
Рисунок Ж.5–Ж.6 – Деформація крила переднього

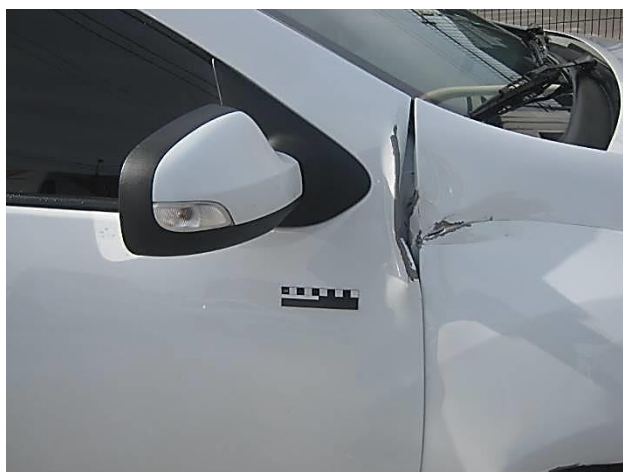
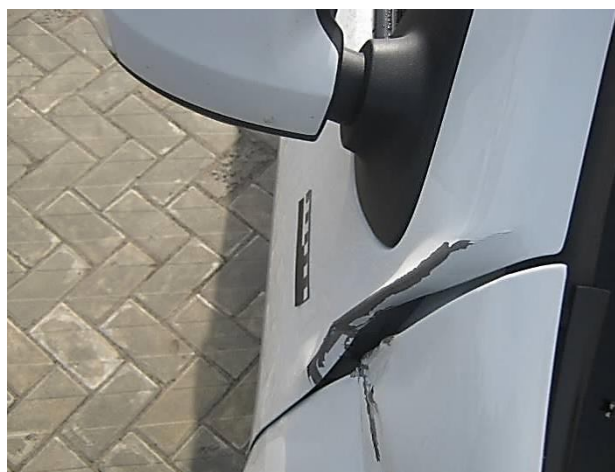
Рисунок Ж.7–Ж.8 – Деформація двері передньої правої

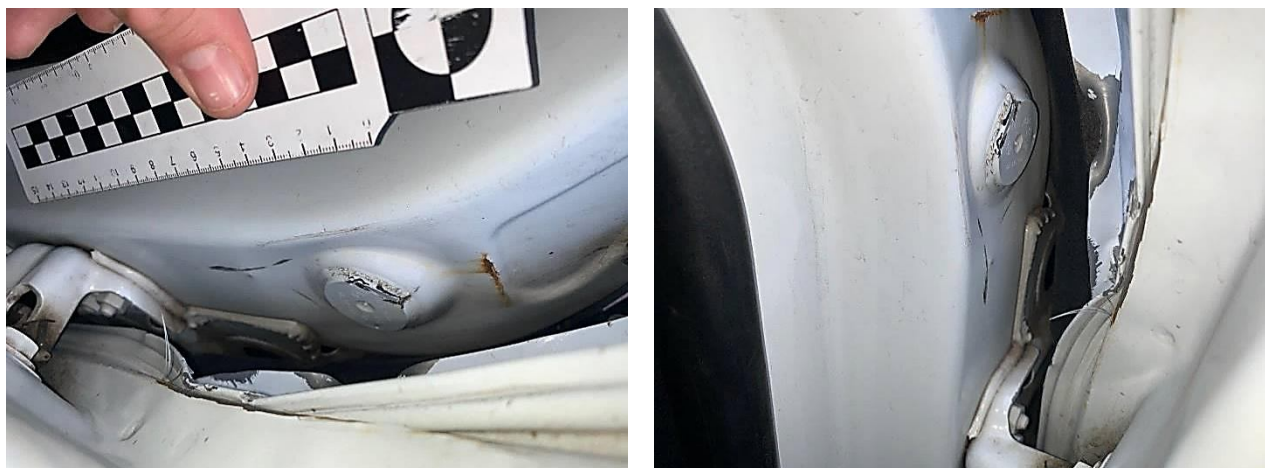
Рисунок Ж.9–Ж.10 – Деформація стійки передньої правої.

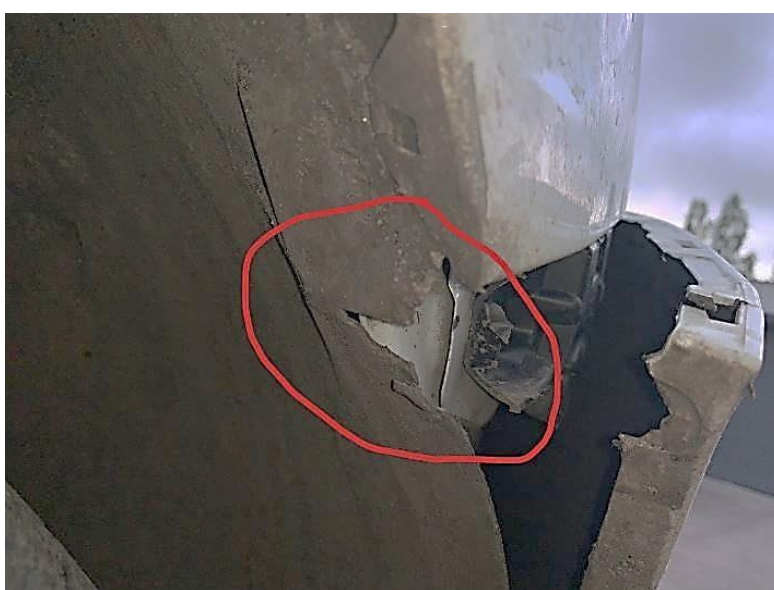
Рисунок Ж.11 – Пошкодження захисту арки колеса переднього правого

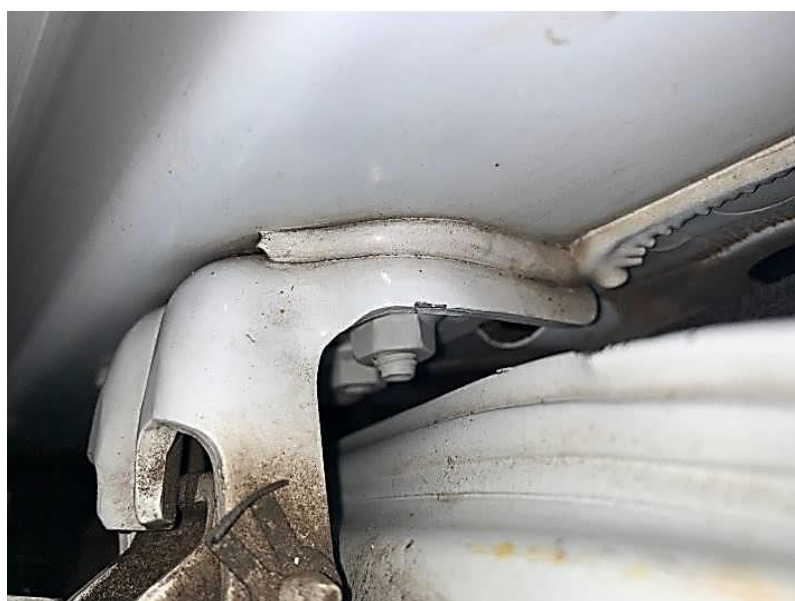
Рисунок Ж.12 – Деформація петлі верхньої двері передньої правої

1	2	3	4
1490	Петля верхня двері передньої правої	Деформована з утворенням згину металу	Заміна, фарбування
0322	Захист нижній правий бампера переднього	Пошкоджений з утворенням розриву матеріалу	Заміна
1782	Двері задній праві	Пошкодження ЛФП у верхній частині, були деформовані в задній частині на ділянці розміром 5 см × 2 см до цього ДТП	Зняти, встановити
Елементи кузова, дверей, оббивки салону, панелі приладів, підвіски – можлива наявність дефектів, які визначити, без додаткових діагностичних робіт і робіт із розбирання автомобіля не видається можливим.			
<p>Примітка: (*) Під час визначення ремонтної дії з відновлення справності складників КТС і визначенню матеріального збитку (згідно з методикою визначення ремонтних дій під час встановлення розміру матеріального збитку, заподіяного власнику колісного транспортного засобу) необхідно враховувати такі обставини:</p> <ul style="list-style-type: none"> – економічну доцільність обраної ремонтної дії; – цільові та конструктивні вимоги до складової частини; – наявність відповідних технологій з відновлення пошкоджень; – вимога виробника КТЗ щодо застосування певних технологій ремонту; – КТЗ не повинен змінити внаслідок відновлювального ремонту своїх властивостей на найгірші, включаючи такі властивості, як комфорт; – технічний стан складової частини до її пошкодження; – обрані способи кузовного ремонту не повинні погіршувати екологію навколишнього середовища, шкідливо впливати на стан здоров'я працівників, які виконують ремонт КТЗ, суперечити відповідним нормативним актам

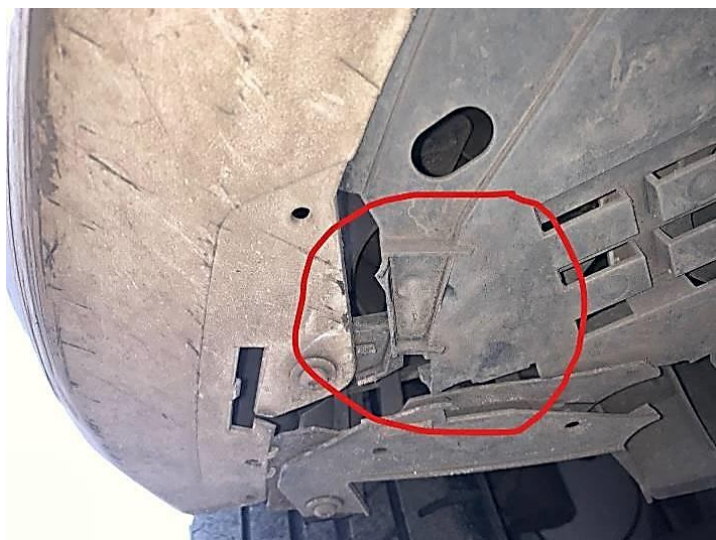
Рисунок Ж.13 – Пошкодження захисту нижнього

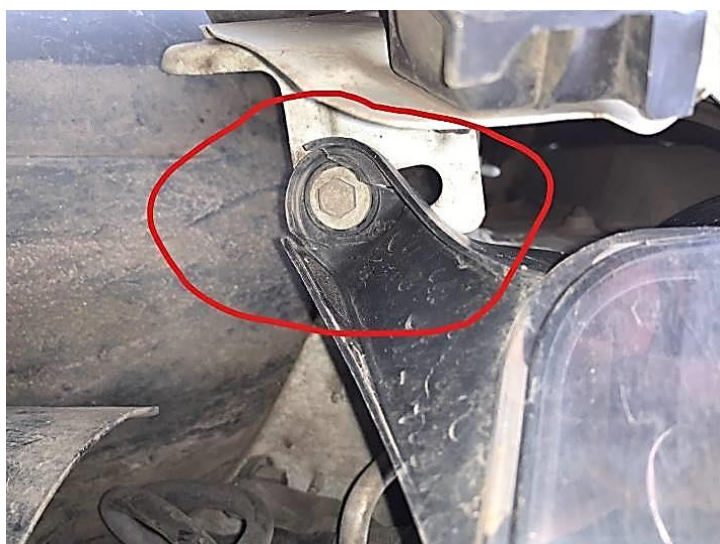
Рисунок Ж.14 – Пошкодження фари правої

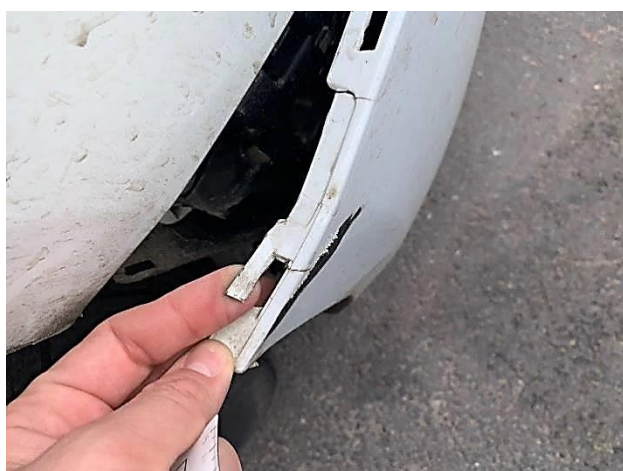
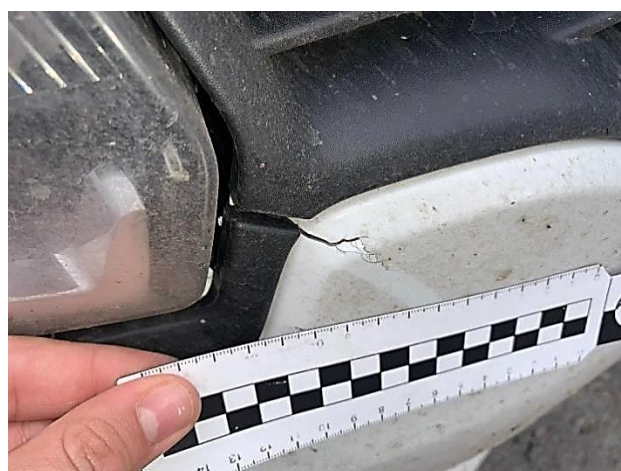
Рисунок Ж.15–Ж.16 – Пошкодження бампера переднього

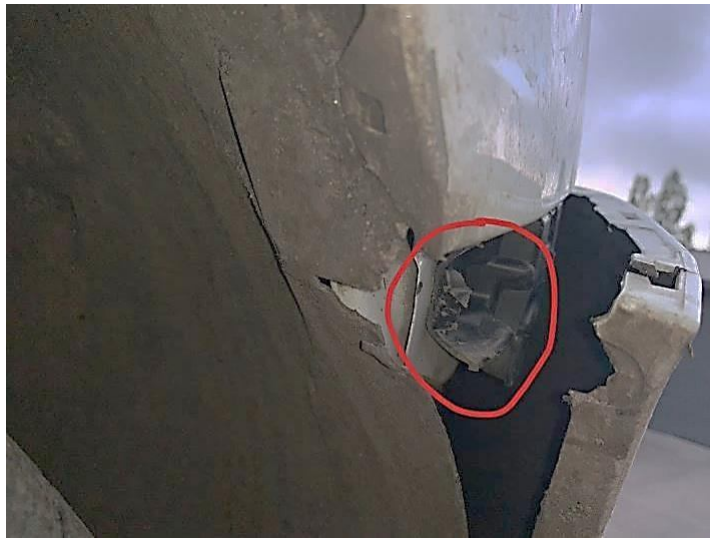
Рисунок Ж.17 – Пошкодження кронштейна правого бампера переднього

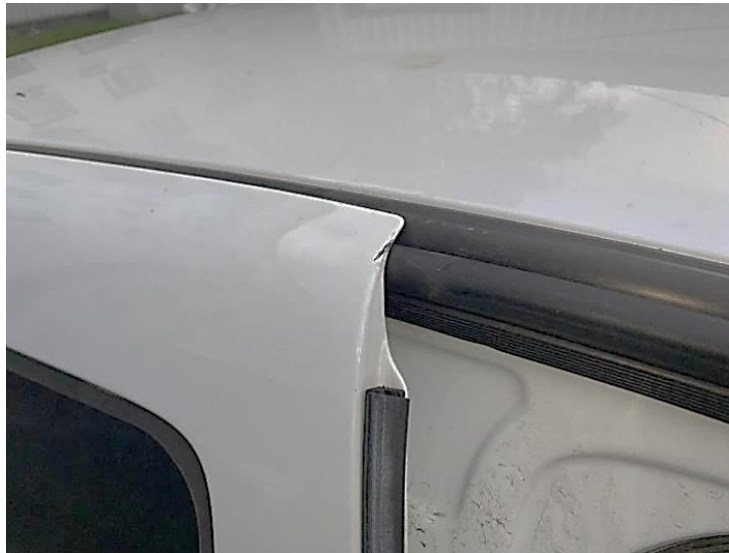
Рисунок Ж.18 – Пошкодження ЛФП двері задньої правої

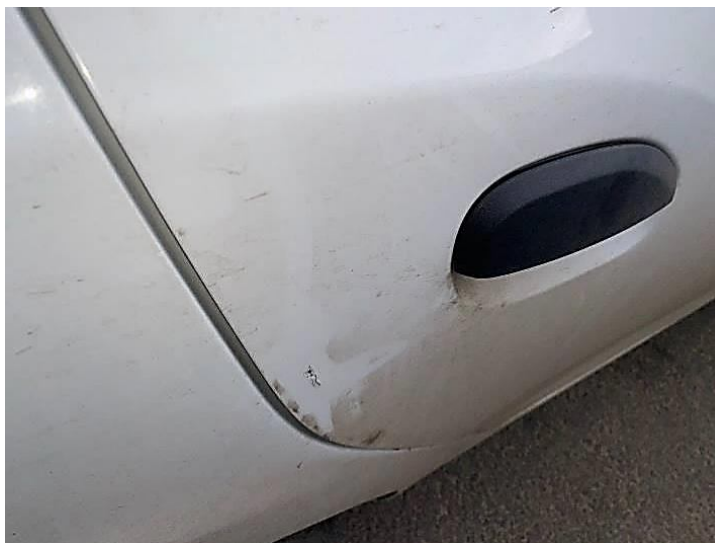
Пошкодження які не відносяться до даного ДТП:

Рисунок Ж.19 – Деформація двері задньої правої

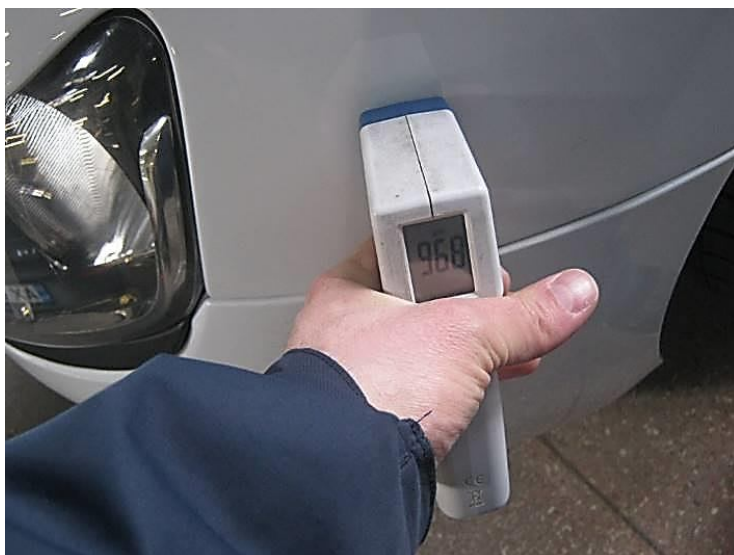
Рисунок Ж.20 – Сліди відновлювального ремонту крила переднього лівого

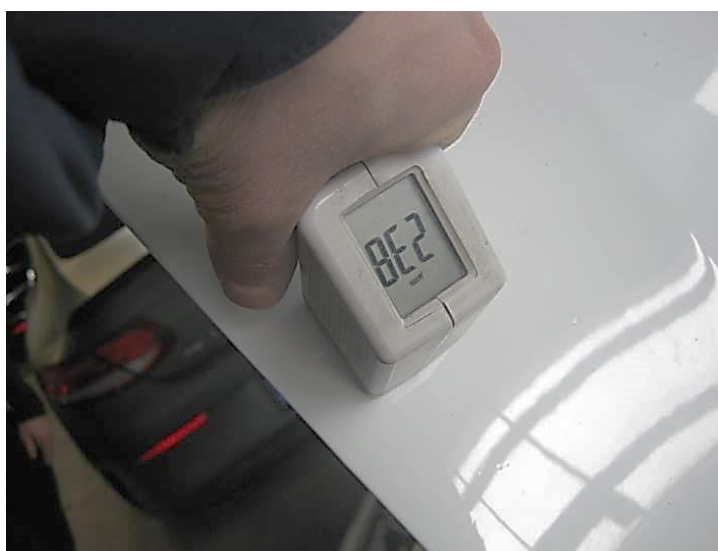
Рисунок Ж.21 – Сліди відновлювального ремонту капота

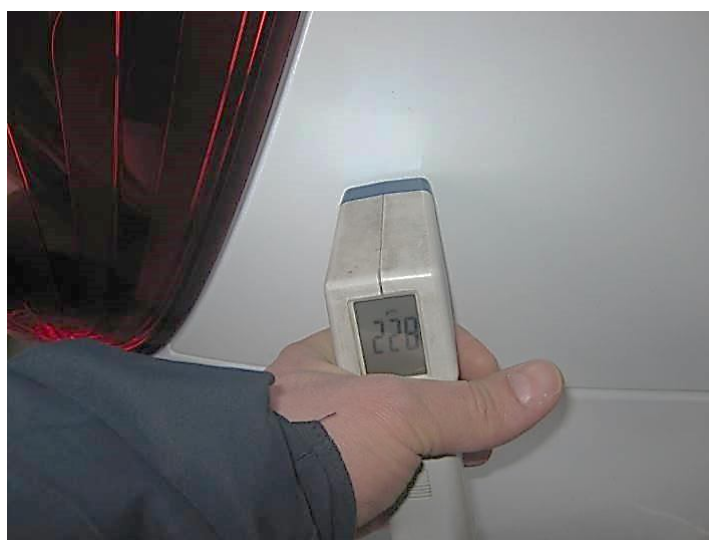
Рисунок Ж.22 – Сліди відновлювального ремонту крила заднього правого
